ELABORAT PASIVNE PROTIHRUPNE ZAŠČITE ZA STAVBE OB CESTI G-1-2/0249 PTUJ-  
SPUHLJA, OD KM 0,000 DO KM 2,226, IN OB CESTI R1-228/1291 SPUHLJA -ZAVRČ, OD  
KM 0,000 DO KM 3,700

Elaborat pasivne protihrupne zaščite za stavbe  
ob cesti G-1-2/0249 Ptuj-Spuhlja, od km 0,000 do  
km 2,226, in ob cesti R1-228/1291 Spuhlja -  
Zavrč, od km 0,000 do km 3,700

ELABORAT PASIVNE PROTIHRUPNE ZAŠČITE

PZI - projekt za izvedbo  
PO RECENZIJI

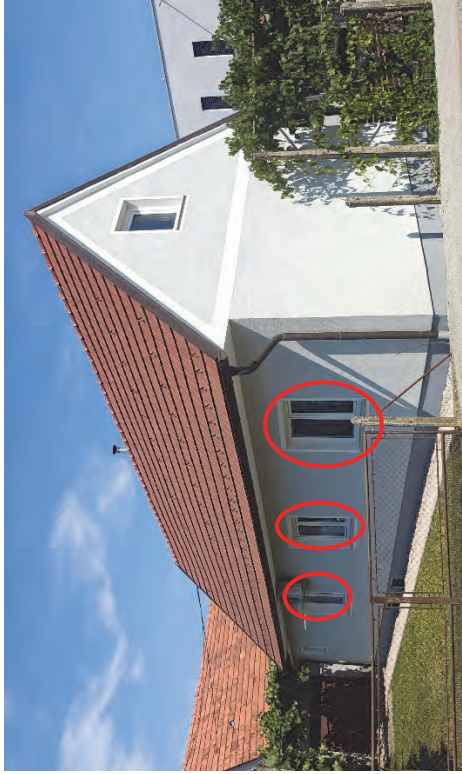
Vzhodna in severna fasada

- stavbno pohištvo – nov fasadni element
- stavbno pohištvo – nova zasteklitev
- stavbno pohištvo – nastavitev okovja in nova tesnila

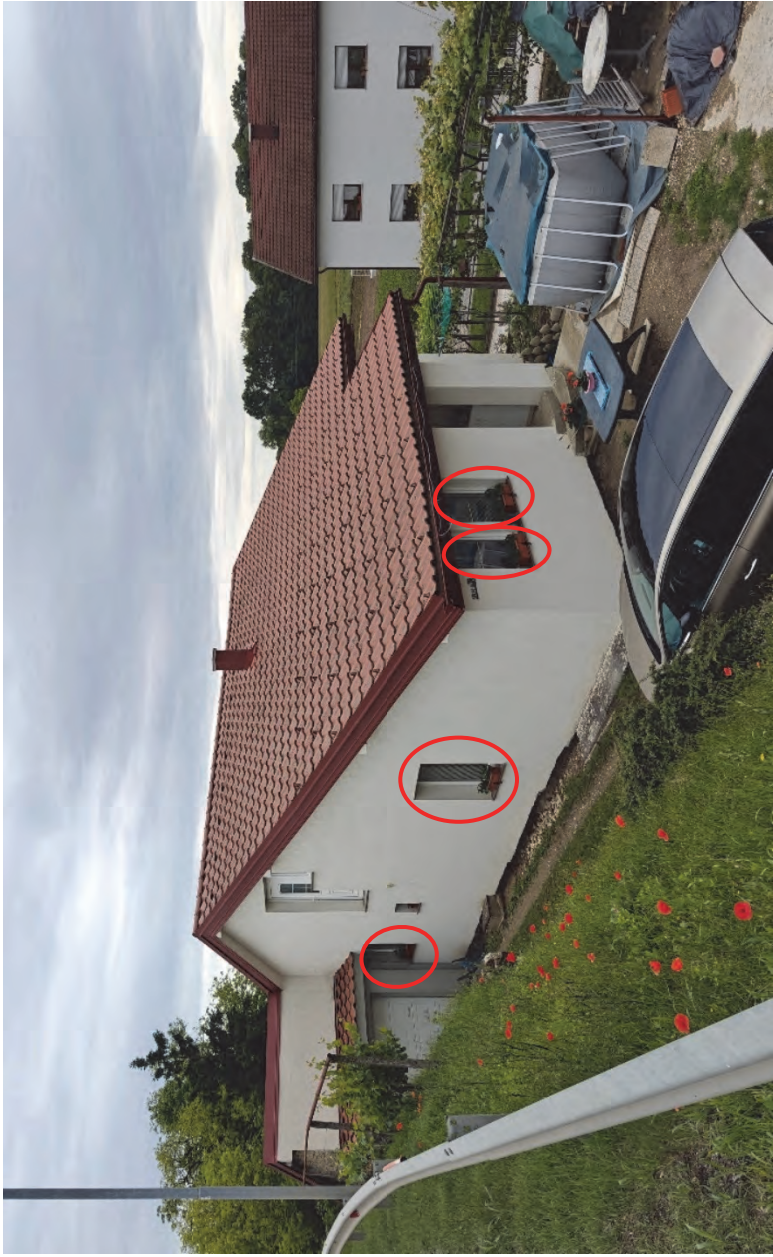
vzhodna in severna fasada

- stavbno pohištvo – nov fasadni element
- stavbno pohištvo – nova zasteklitev
- stavbno pohištvo – nastaveitev okovja in nova tesnila

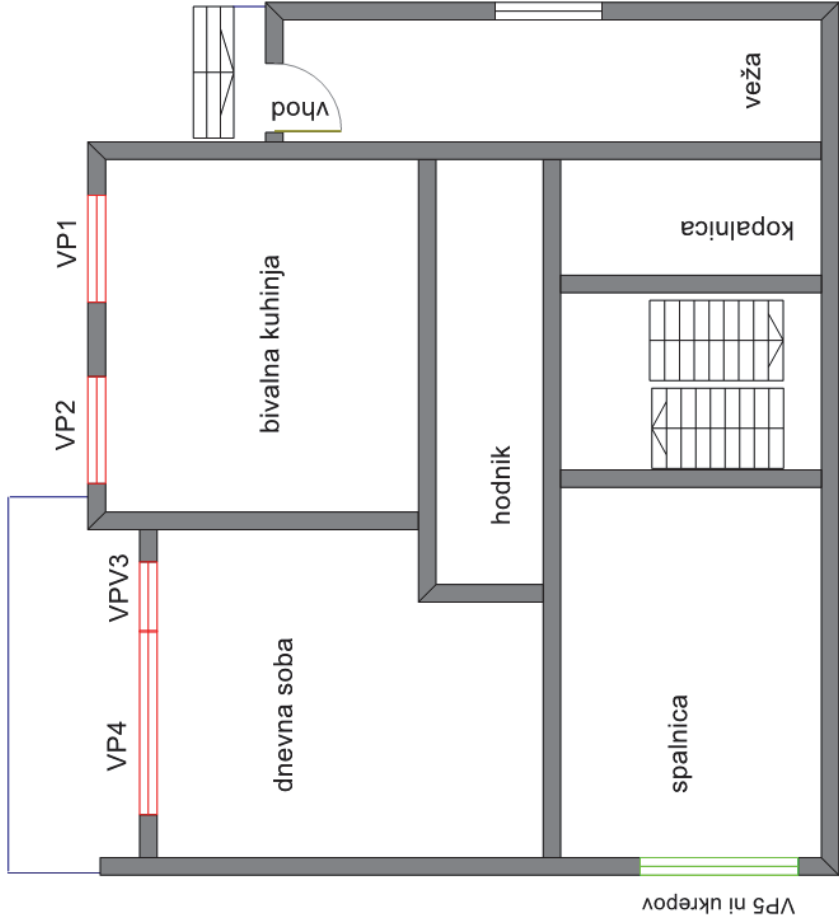
VISOKO PRITLIČJE:

- stavbno pohištvo - ukrep ni predviden
- stavbno pohištvo - nov fasadni element
- stavbno pohištvo - nova zasteklitev
- stavbno pohištvo - nastavevitev okovja in nova tesnila
- vir hrupa

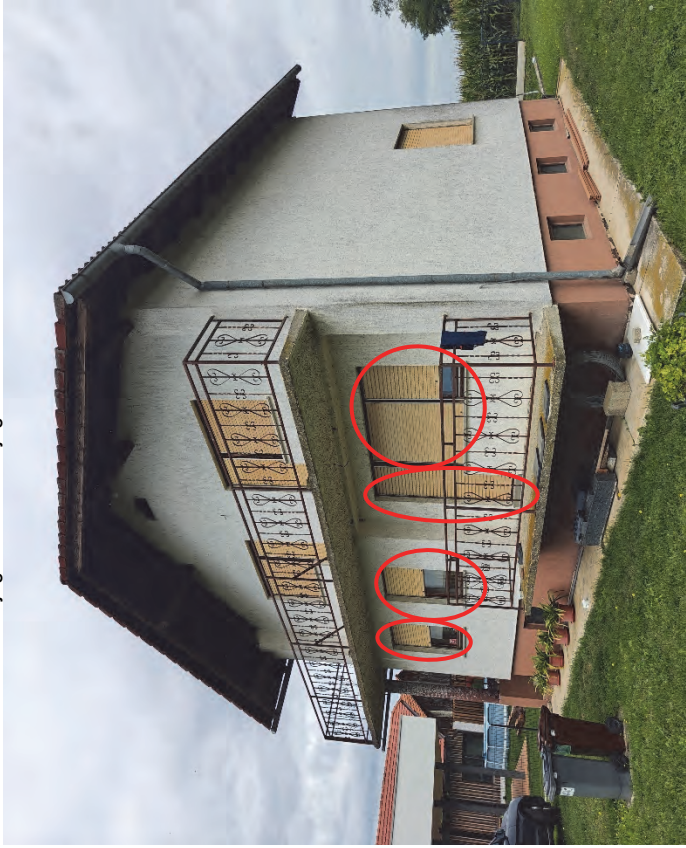
jugozahodna in jugovzhodna fasada

- legenda
- stavbno pohoštvo – nov fasadni element
  - stavbno pohoštvo – nova zasteklitev
  - stavbno pohoštvo – nastavitev okovja in nova tesnila

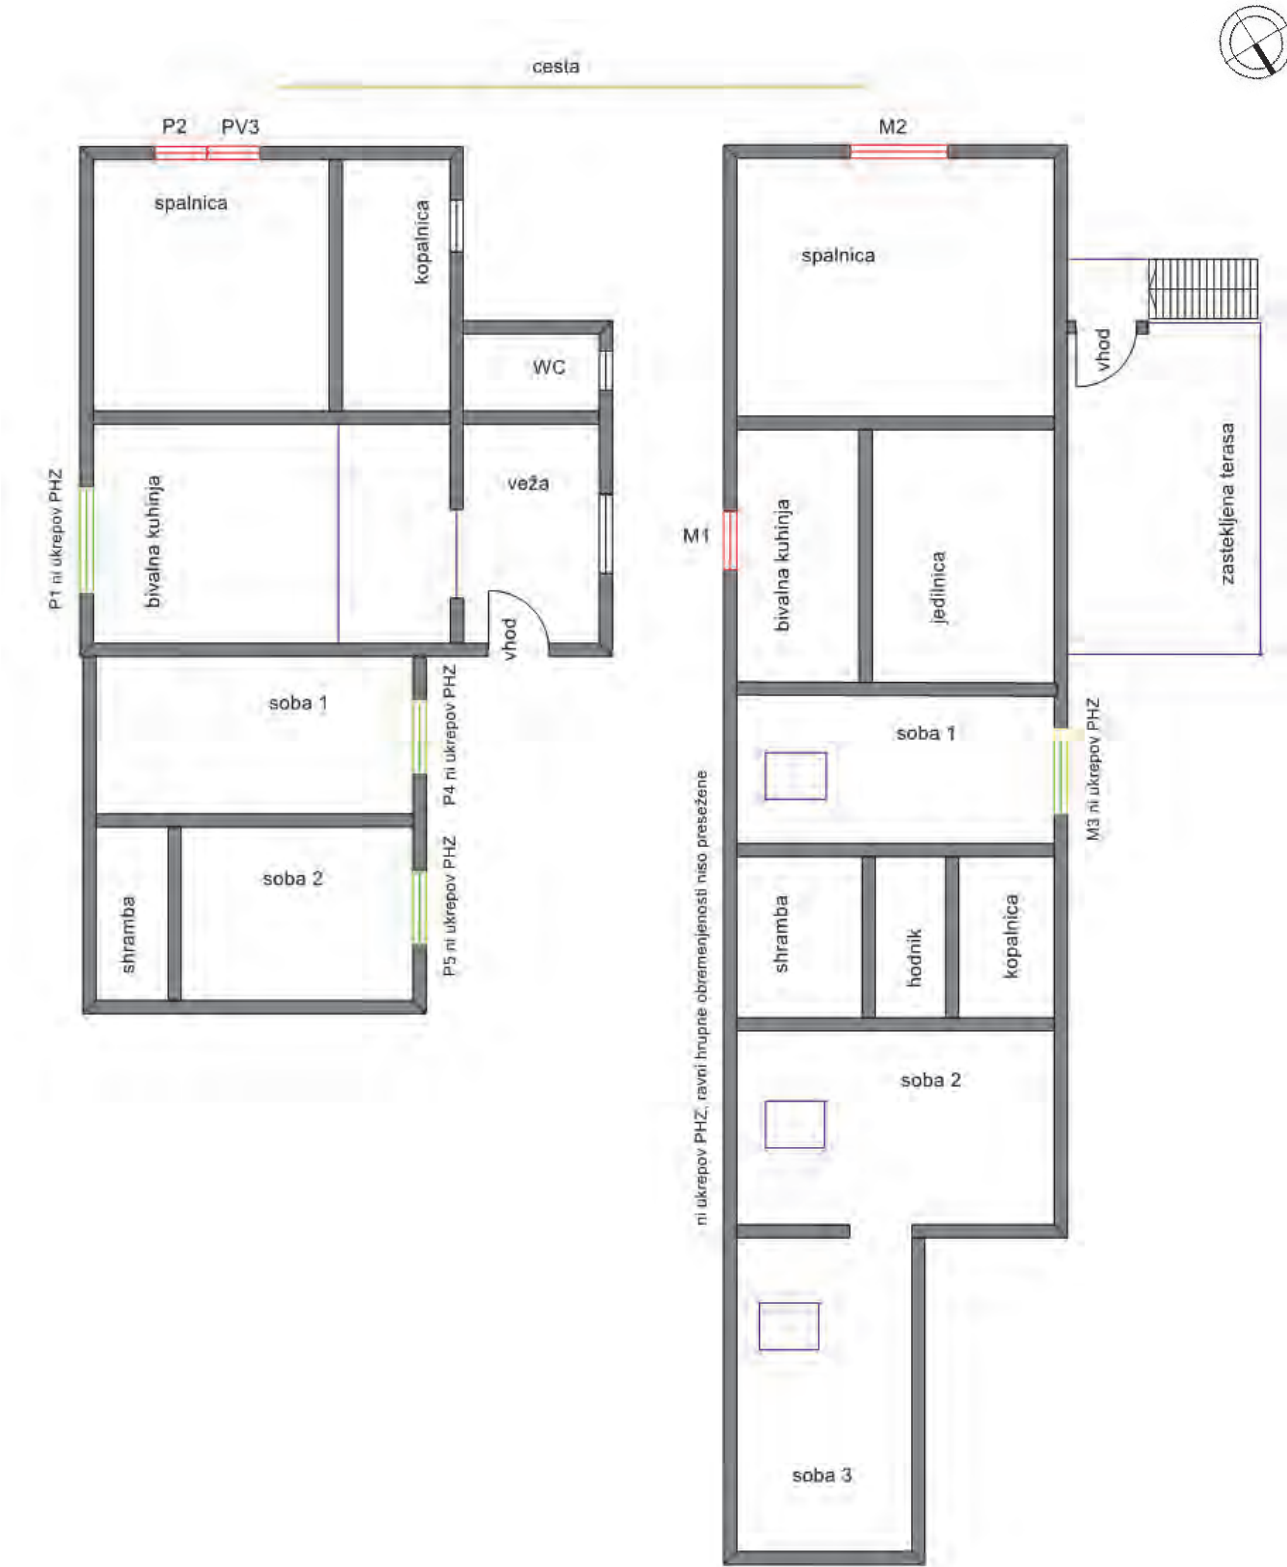
MANSARDA:

- stavbno pohištvo - ukrep ni predviden
- stavbno pohištvo - nov fasadni element
- stavbno pohištvo - nova zasteklitev
- stavbno pohištvo - nastavitev okovja in nova tesnila
- vir hrupa

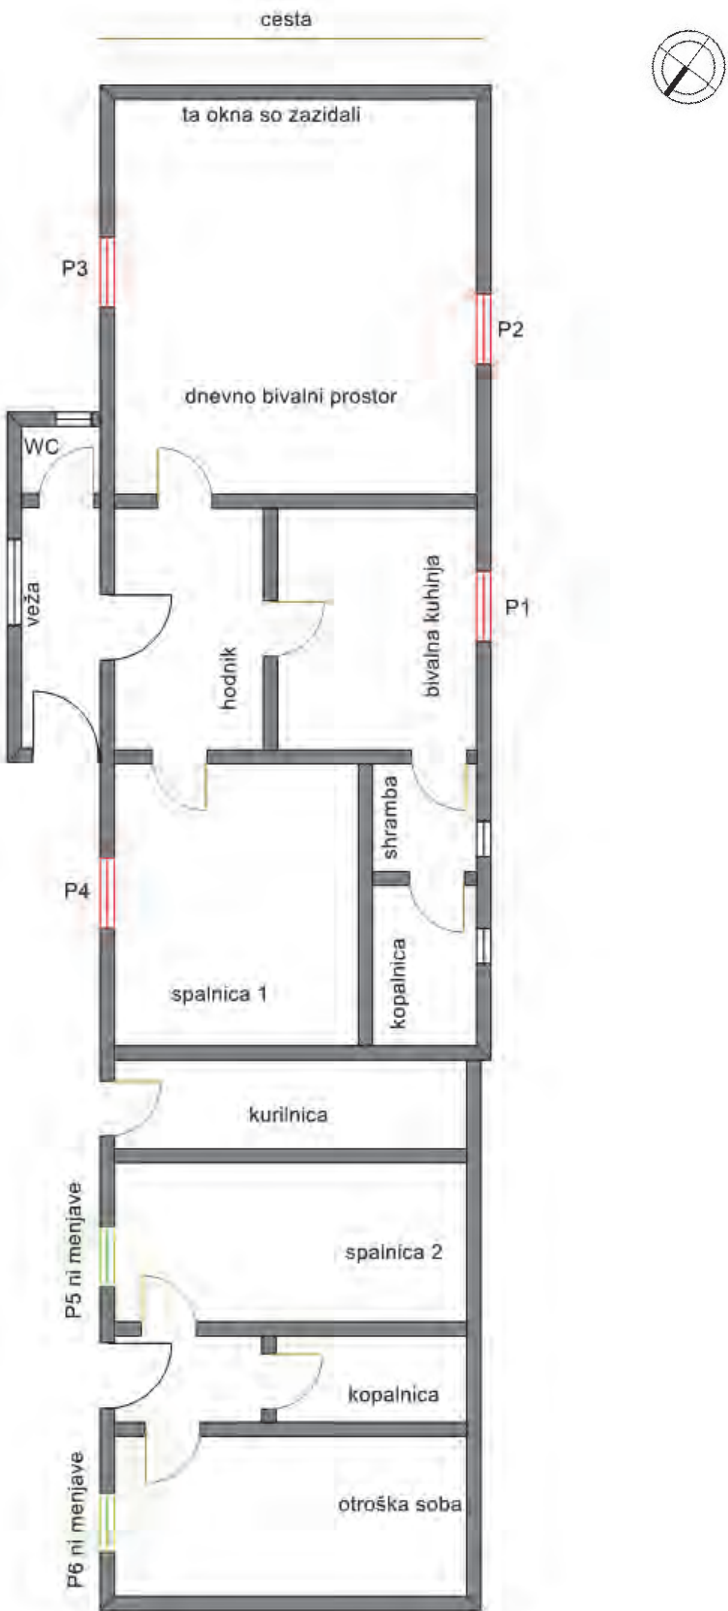
PRITLIČJE

- stavbno pohišstvo - ukrep ni predviden
- stavbno pohišstvo - nov fasadni element
- stavbno pohišstvo - nova zasteklitev
- stavbno pohišstvo - nastavev okovja in nova tesnila
- vir hrupa

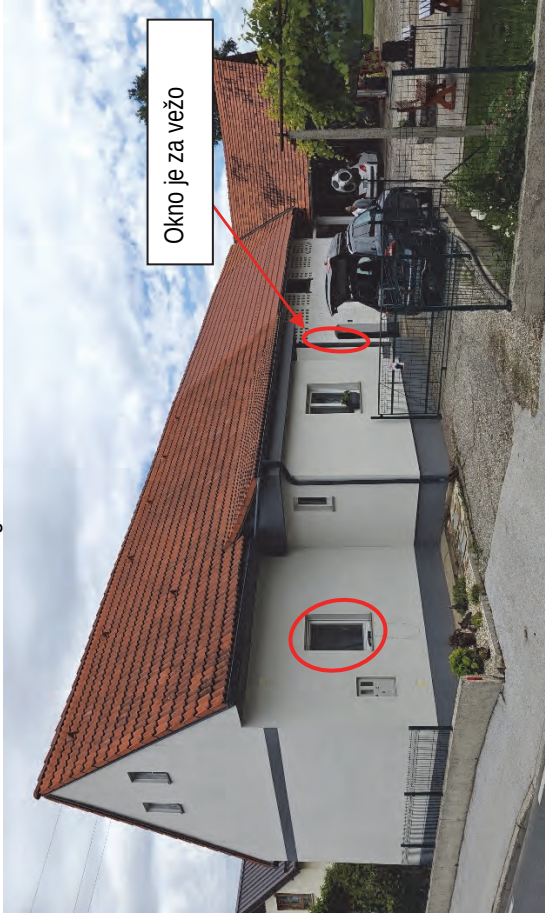
Jugovzhodna fasada

- stavbno pohištvo – nov fasadni element
- stavbno pohištvo – nova zasteklitev
- stavbno pohištvo – nastavitve okovja in nova tesnila

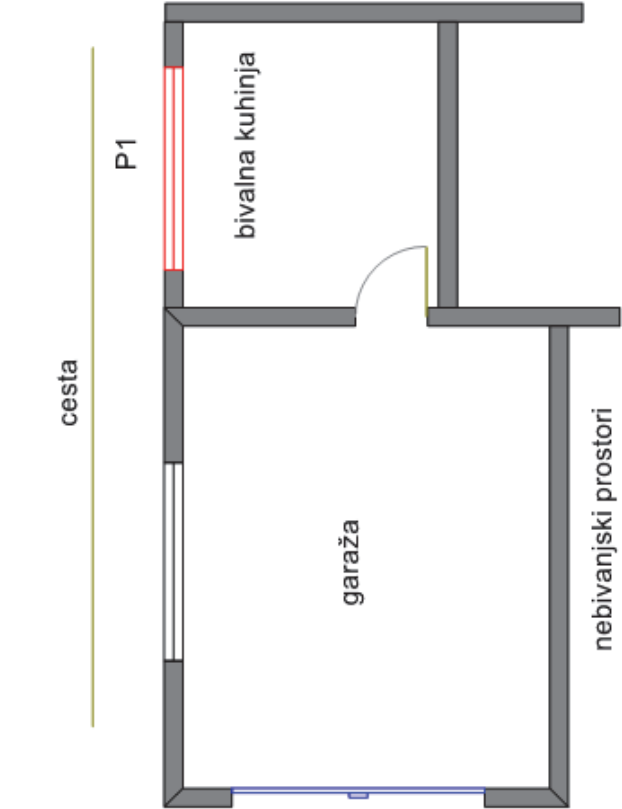
PRITLIČJE:

- stavbno pohištvo - ukrep ni predviden
- stavbno pohištvo - nov fasadni element
- stavbno pohištvo - nova zasteklitev
- stavbno pohištvo - nastaveitev okovja in nova tesnila
- vir hrupa

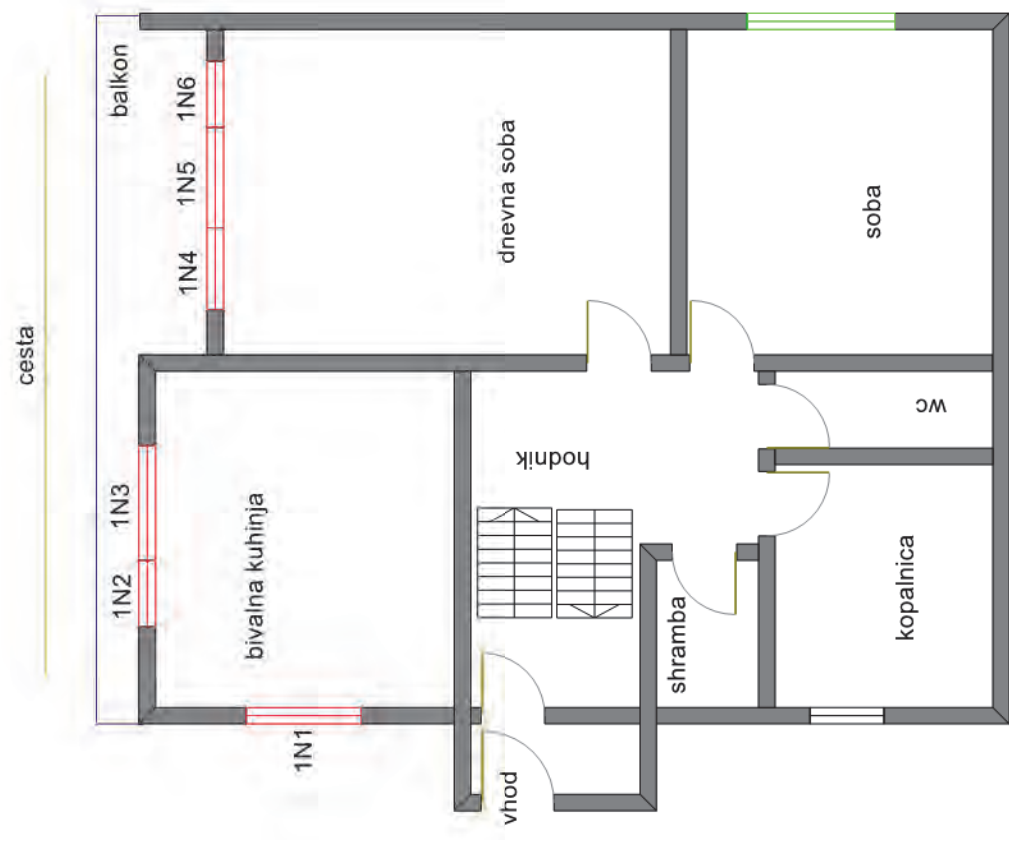
1.NADSTROPJE:

- stavbno pohištvo - ukrep ni predviden
- stavbno pohištvo - nov fasadni element
- stavbno pohištvo - nova zasteklitev
- stavbno pohištvo - nastaveitev okovja in nova tesnila
- vir hrupa

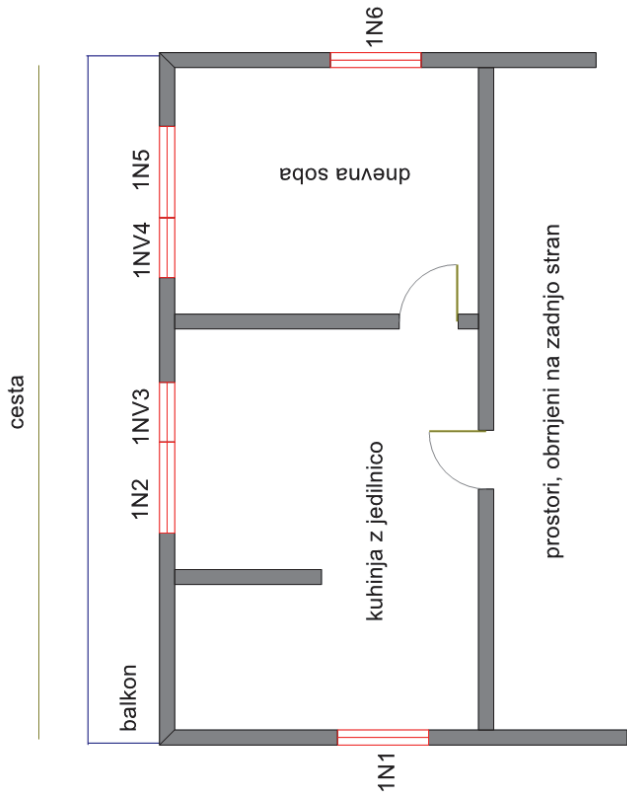
1. NADSTROPJE:

- stavbno pohištvo - ukrep ni predviden
- stavbno pohištvo - nov fasadni element
- stavbno pohištvo - nova zasteklitev
- stavbno pohištvo - nastavevitev okovja in nova tesnila
- vir hrupa

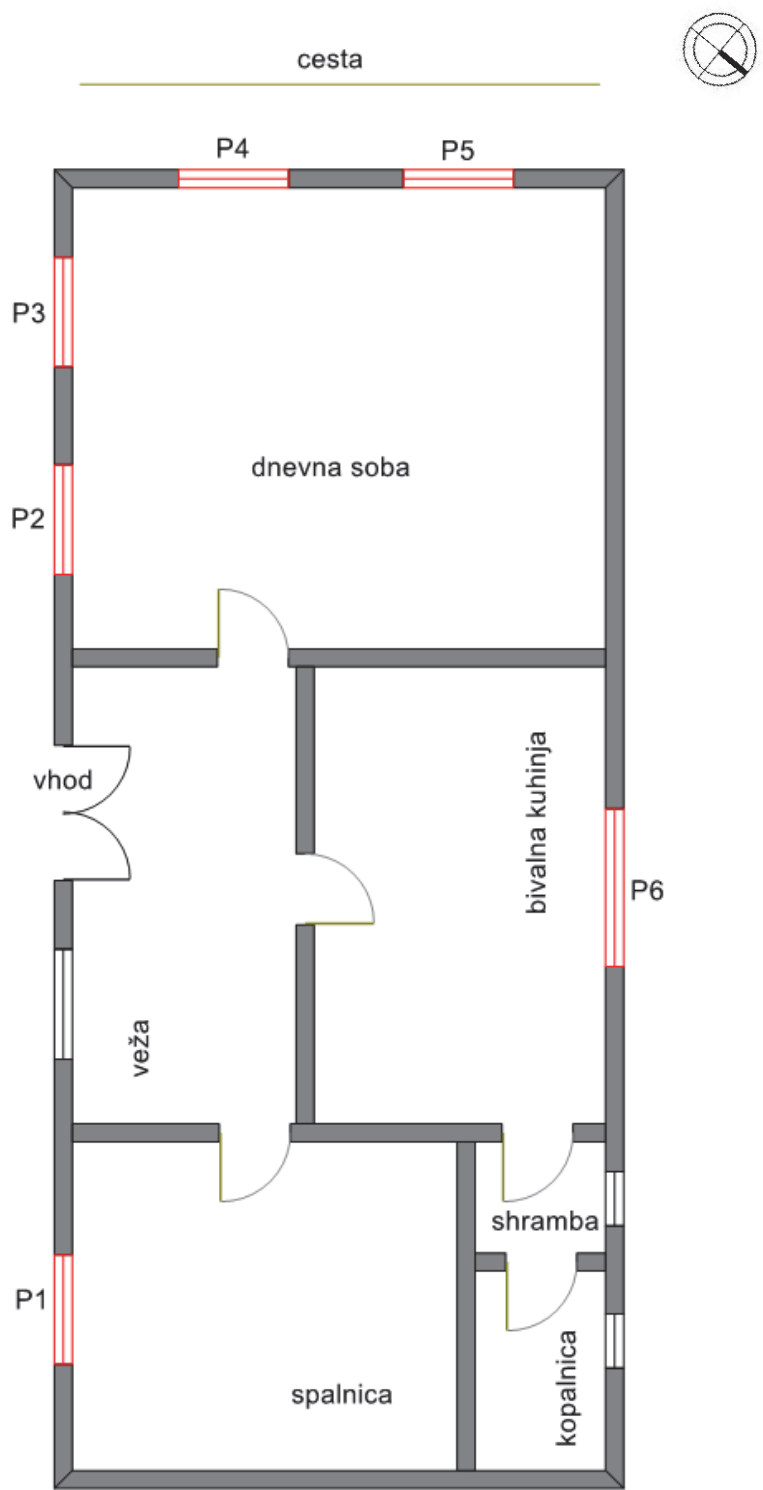
PRITLIČJE

- stavbno pohišstvo - ukrep ni predviden
- stavbno pohišstvo - nov fasadni element
- stavbno pohišstvo - nova zasteklitev
- stavbno pohišstvo - nastavitev okovja in nova tesnila
- vir hrupa

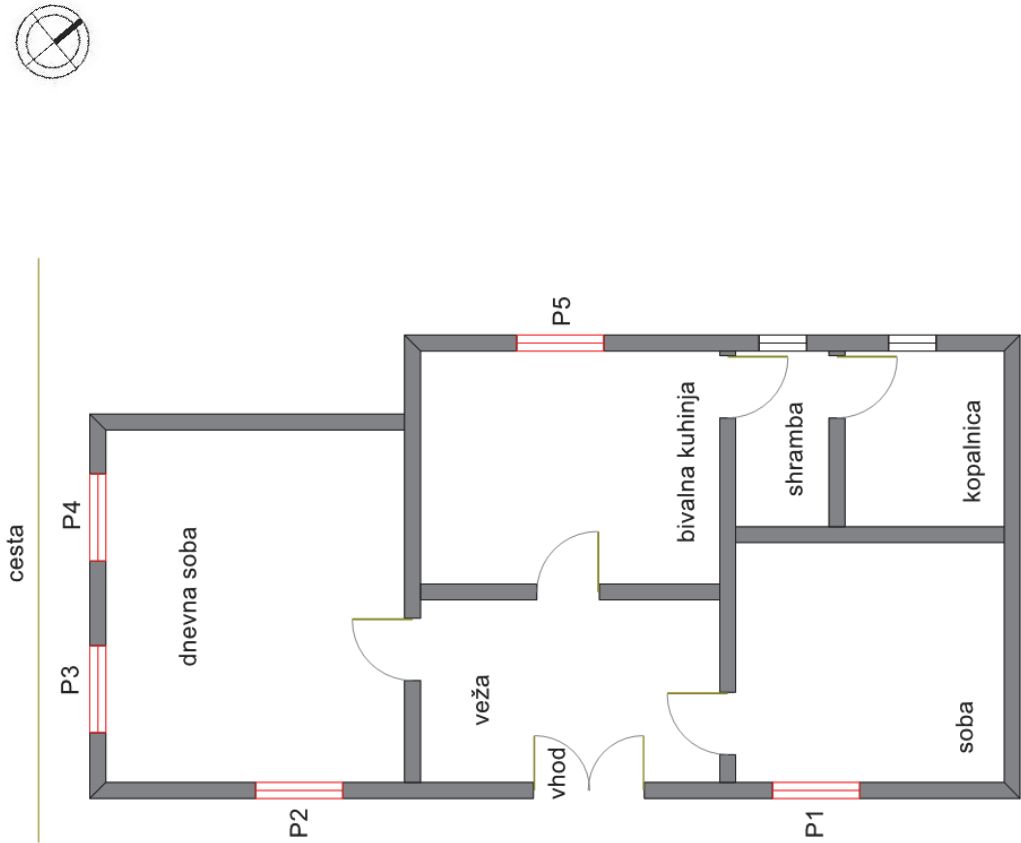
PRITLIČJE

- stavbno pohoštvo - ukrep ni predviden
- stavbno pohoštvo - nov fasadni element
- stavbno pohoštvo - nova zasteklitev
- stavbno pohoštvo - nastavitve okovja in nova tesnila
- vir hrupa

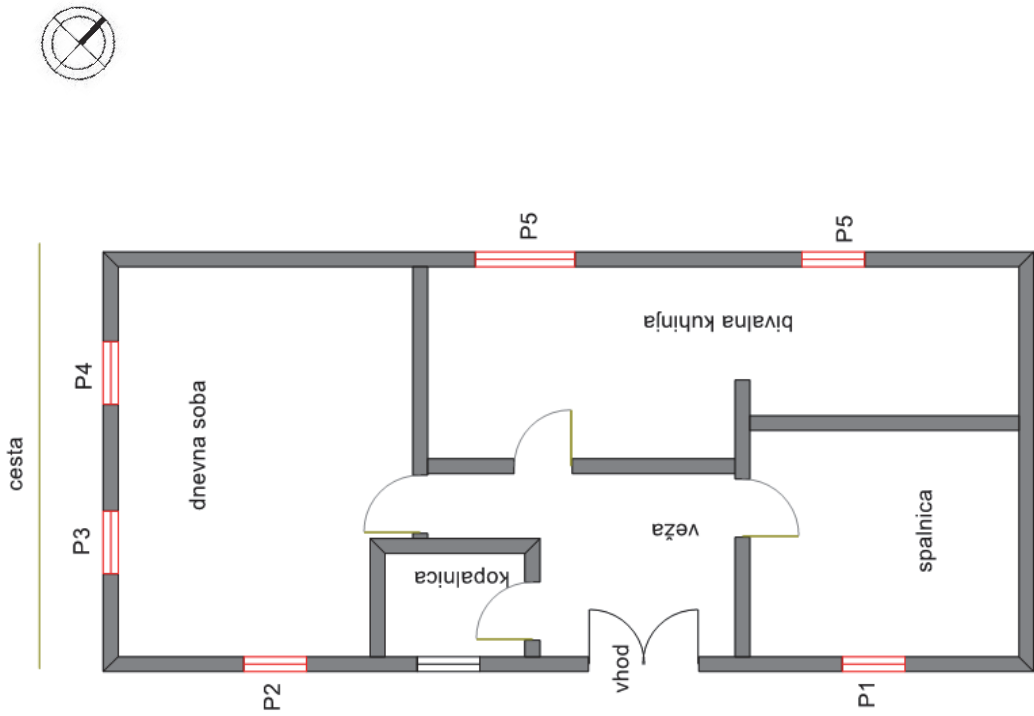
PRITLIČJE

Stavbno pohištvo je enake starosti kot hiša, okna so škatlasta, opremljena so z kovinskimi križi.

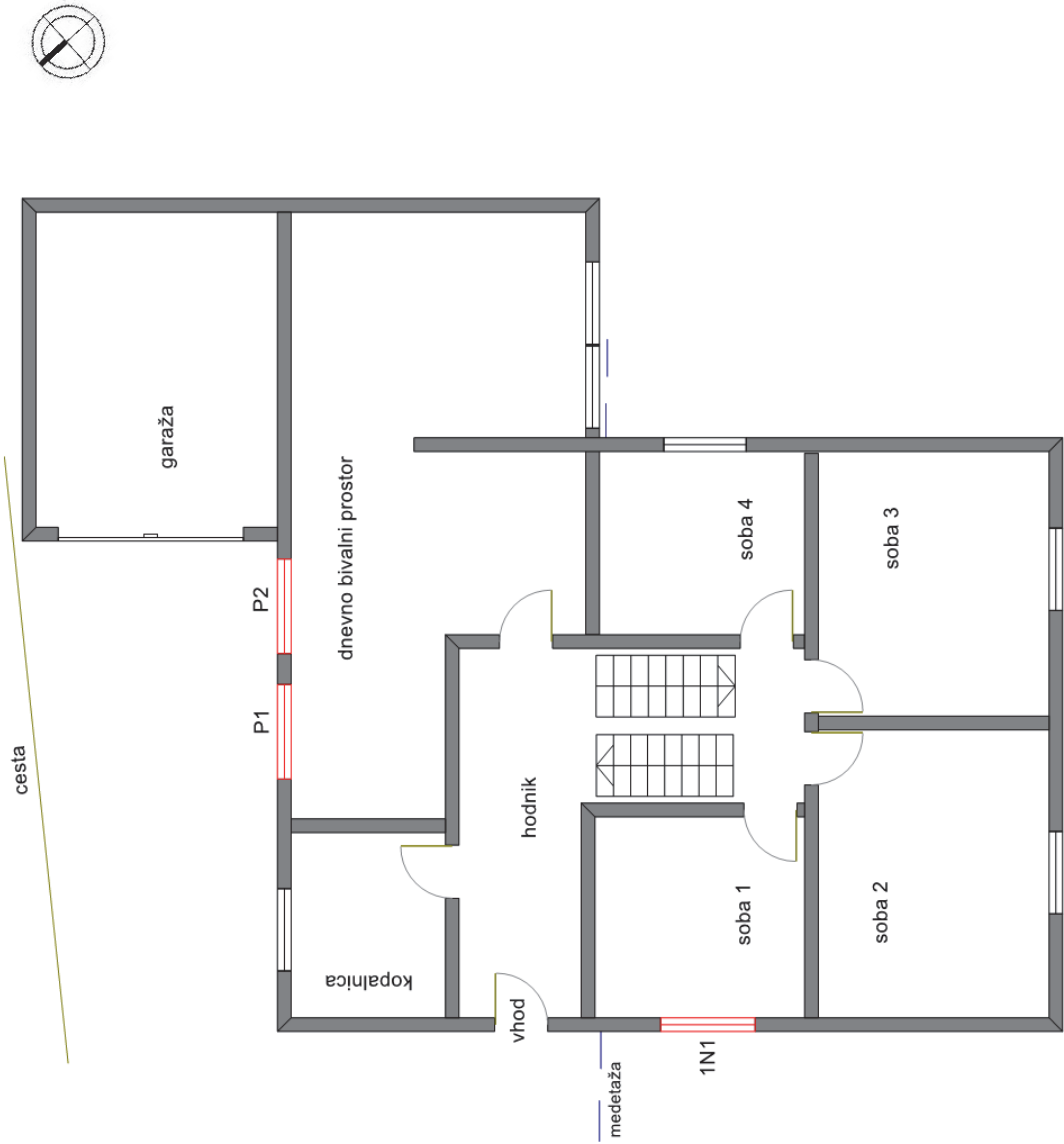
PRITLIČJE in MEDETAŽA:

| Zap-št. ukrepa | Pozicija / Tip | Fasada | Etaža | Prostor | Starost oken [let] | Zasteklitev, tesnila | Tip obstoječega okna | Širina - A [m] | Višina - B [m] | Material | Not. police - Material | Širina notr. polic [m] | Senčila | Sanacijski ukrepi |
|---|---|---|---|---|---|---|---|---|---|---|---|---|---|---|
| 1 | P1 / O1 | SV | Pritličje | dnevno bivalni prostor | 35 | Termopan 4/14/4, dve tesnili | Enokrilno okno (tip: O1) | 1,4 | 1,4 | Les | Les | 0,25 | Notranje žaluzije | Predvideni |
| 2 | P2 / O1 | SV | Pritličje | dnevno bivalni prostor | 35 | Termopan 4/14/4, dve tesnili | Enokrilno okno (tip: O1) | 1,4 | 1,4 | Les | Les | 0,25 | Notranje žaluzije | Predvideni |

| Zap-št. ukrepa | Pozicija / Tip | Fasada | Etaža | Prostor | Tip okna - opis | Širina - A [m] | Višina - B [m] | Material | Steklo, ostalo | Rw, steklo (C;Ctr) [dB] | Not. police - Material | Širina notr. polic [m] | Senčila | Opombe, vrsta ukrepa | Komarniki |
|---|---|---|---|---|---|---|---|---|---|---|---|---|---|---|---|
| 1 | P1 / O1 | SV | Pritličje | dnevno bivalni prostor | Enokrilno okno (tip: O1) | 1,4 | 1,4 | Les | 6/16Ar/4 | 36 (-2;-5) | Topalit | 0,25 | Notranje žaluzije - kovinske | Zamenjava oken | / |
| 2 | P2 / O1 | SV | Pritličje | dnevno bivalni prostor | Enokrilno okno (tip: O1) | 1,4 | 1,4 | Les | 6/16Ar/4 | 36 (-2;-5) | Topalit | 0,25 | Notranje žaluzije - kovinske | Zamenjava oken | / |

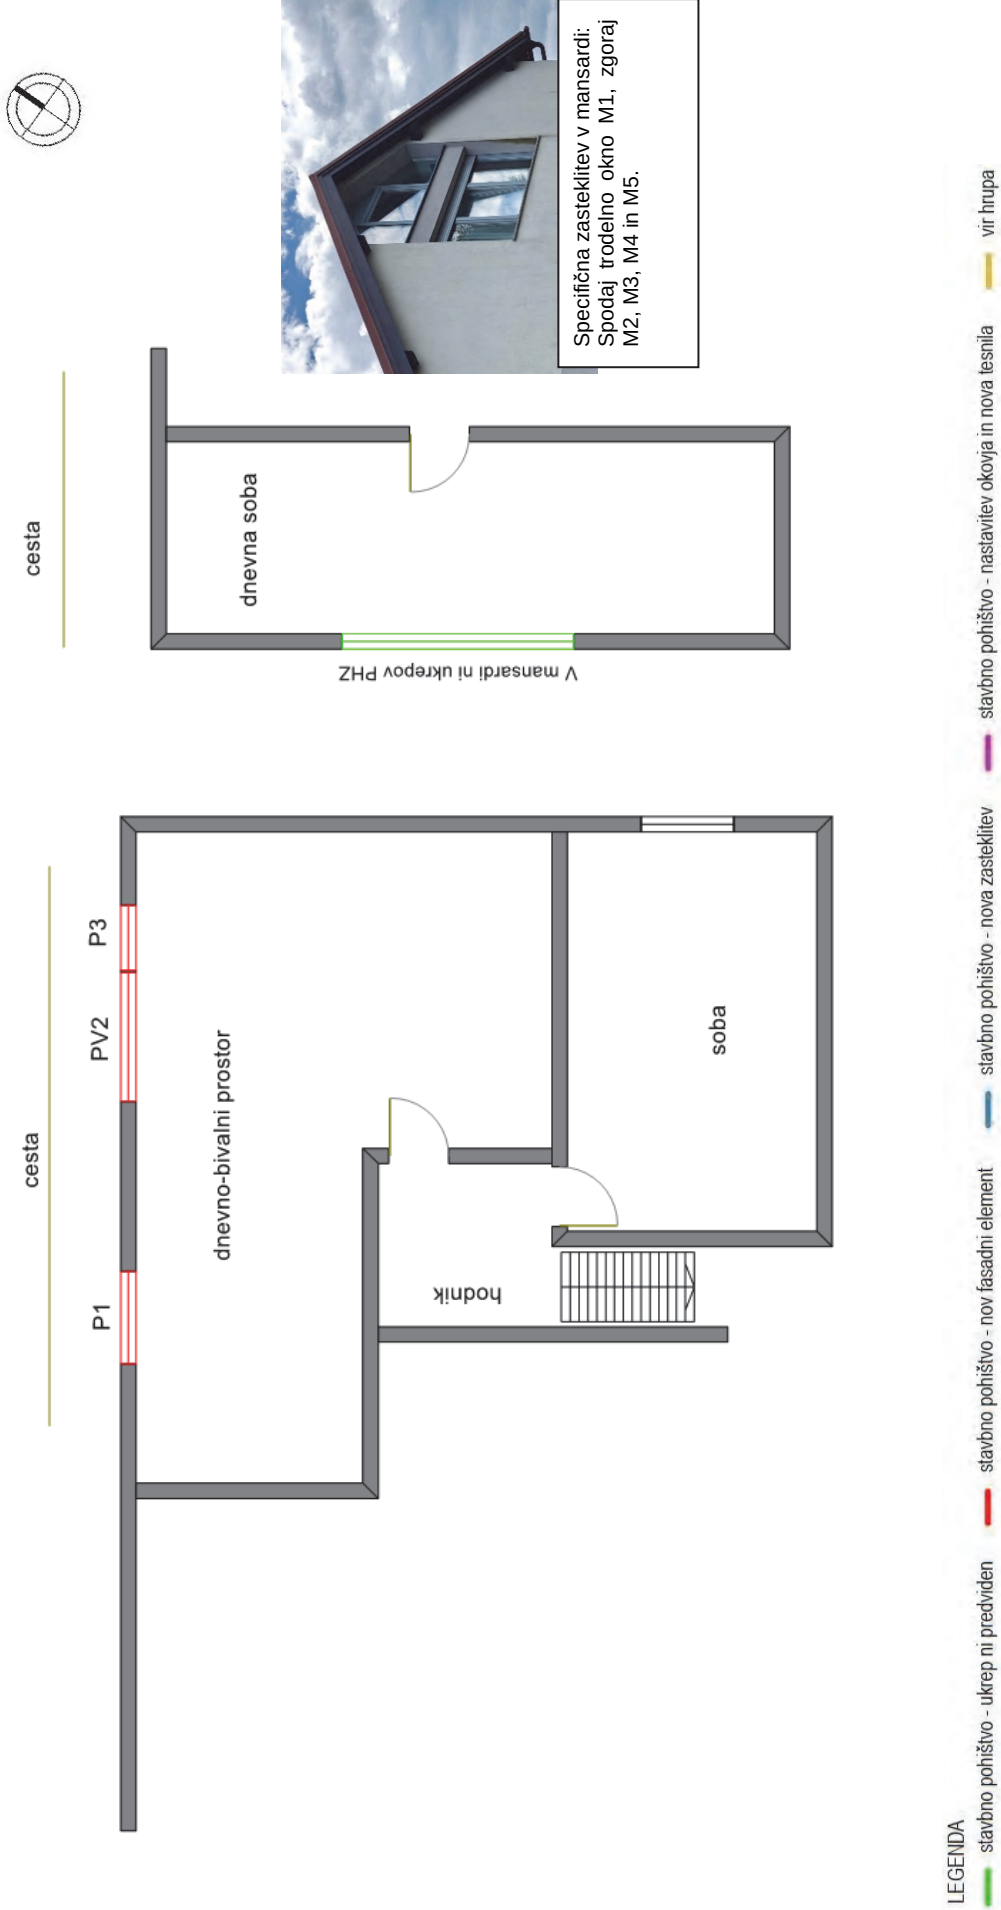
PRITLIČJE:

| Zap-<br>št.<br>ukrep<br>a | Pozicija /<br>Tip | Fasada | Etaža | Prostor | Starost<br>oken<br>[let] | Zasteklitev, tesnila | Tip obstoječega okna | Širina<br>- A<br>[m] | Višina<br>- B<br>[m] | Material | Not.<br>police -<br>Material | Širina<br>notr.<br>police<br>[m] | Senčila | Sanacijski<br>ukrepi |
|---|---|---|---|---|---|---|---|---|---|---|---|---|---|---|
| 1 | P1 / O1 | SV | Pritličje | dnevno bivaljni<br>prostor | 15 | Termopan 4/16/4, dve tesnili | Enokrilno okno (tip: O1) | 1,35 | 1,45 | 0,2 | Plastika | Granit | Notranja rolo<br>omarica | Predvideni |
| 2 | PV2 / V4 | SV | Pritličje | dnevno bivaljni<br>prostor | 15 | Termopan 4/16/4, dve tesnili | Drсна vrata (tip: V4) | 1,7 | 2,2 | 0,2 | Plastika | / | Notranja rolo<br>omarica | Predvideni |
| 3 | P3 / O2 | SV | Pritličje | dnevno bivaljni<br>prostor | 15 | Termopan 4/16/4, dve tesnili | Enokrilno fiksno okno (tip:<br>O2) | 0,85 | 2,2 | 0,2 | Plastika | / | Notranja rolo<br>omarica | Predvideni |

| Zap-<br>št.<br>ukrep<br>a | Pozicija /<br>Tip | Fasada | Etaža | Prostor | Tip okna - opis | Širina<br>- A<br>[m] | Višina<br>- B<br>[m] | Material | Steklo,<br>ostalo | Rw,steklo<br>(C;Ctr)<br>[dB] | Not.<br>police -<br>Material | Širina<br>notr.<br>police<br>[m] | Senčil<br>a | Opombe,<br>vrsta ukrepa |
|---|---|---|---|---|---|---|---|---|---|---|---|---|---|---|
| 1 | P1 / O1 | SV | Pritličje | dnevno bivaljni<br>prostor | Enokrilno okno (tip: O1) | 1,35 | 1,45 | PVC | Dvostranski<br>dekor | 6/16Ar/4 | 36 (-2;-5) | Granit | 0,22 | Notranja rolo omarica,<br>ALU lamele |
| 2 | PV2 / V4 | SV | Pritličje | dnevno bivaljni<br>prostor | Drсна vrata (tip: V4) | 1,7 | 2,2 | PVC | Dvostranski<br>dekor | 6/16Ar/4 | 36 (-2;-5) | / | / | Notranja rolo omarica,<br>ALU lamele |
| 3 | P3 / O2 | SV | Pritličje | dnevno bivaljni<br>prostor | Enokrilno fiksno okno (tip: O2) | 0,85 | 2,2 | PVC | Dvostranski<br>dekor | 6/16Ar/4 | 36 (-2;-5) | / | / | Notranja rolo omarica,<br>ALU lamele |

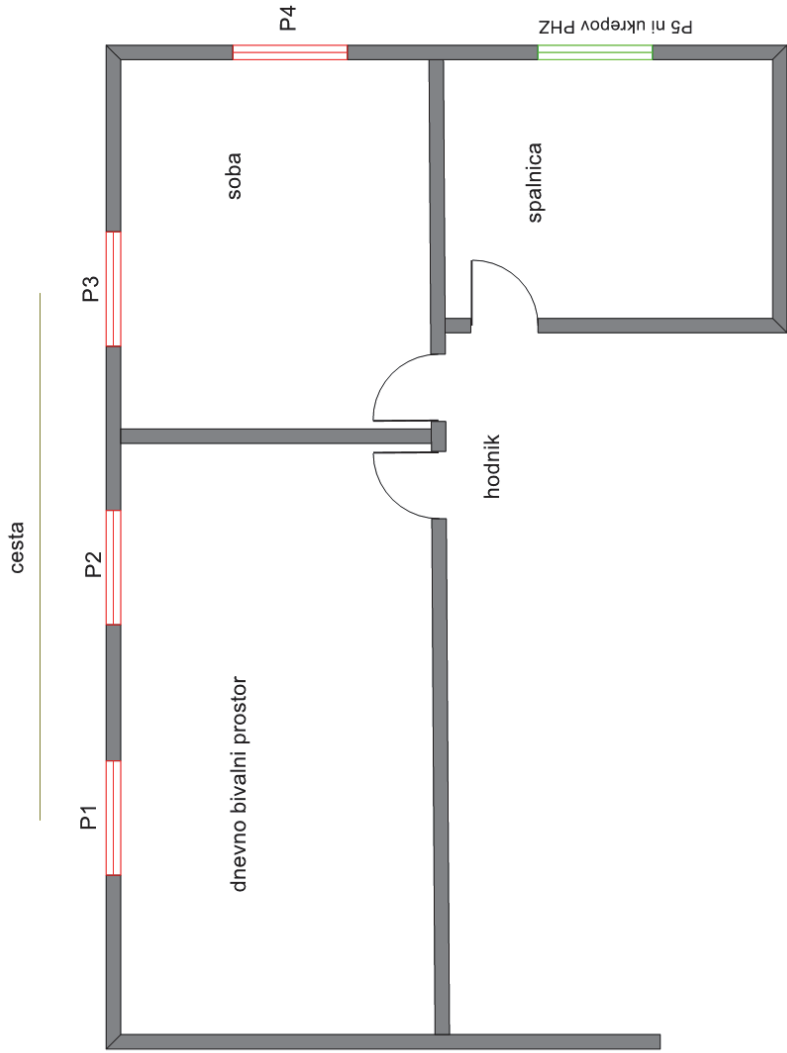
PRITLIČJE

| Zap-št. ukrepa | Pozicija / Tip | Fasada | Etaža | Prostor | Starost oken [let] | Zasteklitev, tesnila | Tip obstoječega okna | Širina - A [m] | Višina - B [m] | Višina – rolo omaroče [m] | Material | Not. police - Material | Širina notr. polic [m] | Senčila | Sanacijski ukrepi |
|---|---|---|---|---|---|---|---|---|---|---|---|---|---|---|---|
| 1 | P1 / O3 | SV | Pritličje | dnevno bivalni prostor | 25 | Termopan 4/16/4, dve tesnili | Dvokrilno okno (tip: O3) | 1,6 | 1,2 | 0,22 | Plastika | Marmor | 0,3 | Notranja rolo omarica | Predvideni |
| 2 | P2 / O3 | SV | Pritličje | dnevno bivalni prostor | 25 | Termopan 4/16/4, dve tesnili | Dvokrilno okno (tip: O3) | 1,6 | 1,2 | 0,22 | Plastika | Marmor | 0,3 | Notranja rolo omarica | Predvideni |

| Zap-št. ukrepa | Pozicija / Tip | Fasada | Etaža | Prostor | Tip okna - opis | Širina - A [m] | Višina - B [m] | Material | Barva | Steklo, ostalo | Rw, steklo (C; Ctr) [dB] | Not. police - Material | Širina notr. polic [m] | Senčila | Opombe, vrsta ukrepa |
|---|---|---|---|---|---|---|---|---|---|---|---|---|---|---|---|
| 1 | P1 / O3 | SV | Pritličje | dnevno bivalni prostor | Dvokrilno okno (tip: O3) | 1,6 | 1,2 | PVC | Enostranski dekor | 6/16Ar/4 | 36 (-2;-5) | Marmor | 0,3 | Notranja rolo omarica, ALU lamele | Zamenjava oken |
| 2 | P2 / O3 | SV | Pritličje | dnevno bivalni prostor | Dvokrilno okno (tip: O3) | 1,6 | 1,2 | PVC | Enostranski dekor | 6/16Ar/4 | 36 (-2;-5) | Marmor | 0,3 | Notranja rolo omarica, ALU lamele | Zamenjava oken |
| 4 | P4 / O3 | JV | Pritličje | soba | Dvokrilno okno (tip: O3) | 1,6 | 1,2 | PVC | Enostranski dekor | 6/16Ar/4 | 36 (-2;-5) | Marmor | 0,3 | Notranja rolo omarica, ALU lamele | Zamenjava oken |

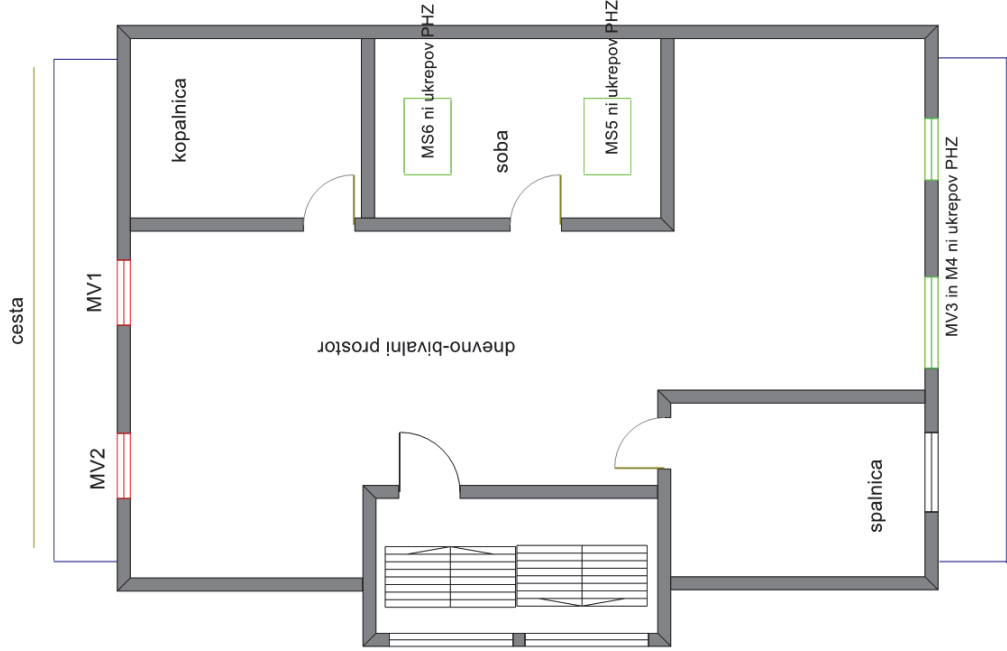
MANSARDA:

| Zap-št. ukrepa | Pozicija / Tip | Fasada | Etaža | Prostor | Starost oken [let] | Zasteklitev, tesnila | Tip obstoječega okna | Širina - A [m] | Višina - B [m] | Material | Not. police - Material | Širina notr. polic [m] | Senčila | Sanacijski ukrepi |
|---|---|---|---|---|---|---|---|---|---|---|---|---|---|---|
| 1 | MV1 / V1 | S | Mansarda | dnevno bivalni prostor | 25 | Termopan 4/16/4, dve tesnili | Enokrilna vrata (tip: V1) | 1 | 2,15 | Plastika | / | / | / | Predvideni |
| 2 | MV2 / V1 | S | Mansarda | dnevno bivalni prostor | 25 | Termopan 4/16/4, dve tesnili | Enokrilna vrata (tip: V1) | 1 | 2,15 | Plastika | / | / | / | Predvideni |
| 3 | MV3 / V2 | J | Mansarda | dnevno bivalni prostor | 25 | Termopan 4/16/4, dve tesnili | Dvokrilna vrata (tip: V2) | 1,4 | 2,15 | Plastika | / | / | / | Niso predvideni |
| 4 | M4 / O1 | J | Mansarda | dnevno bivalni prostor | 25 | Termopan 4/16/4, dve tesnili | Enokrilno okno (tip: O1) | 0,95 | 1,25 | Plastika | Marmor | 0,2 | / | Niso predvideni |

| Zap-št. ukrepa | Pozicija / Tip | Fasada | Etaža | Prostor | Tip okna - opis | Širina - A [m] | Višina - B [m] | Material | Steklo, ostalo | Rw, steklo (C;Ctr) [dB] | Not. police - Material | Širina notr. polic [m] | Senčila | Opombe, vrsta ukrepa |
|---|---|---|---|---|---|---|---|---|---|---|---|---|---|---|
| 1 | MV1 / V1 | S | Mansarda | dnevno bivalni prostor | Enokrilna vrata (tip: V1) | 1 | 2,15 | PVC | 6/16Ar/4 | 36 (-2;-5) | / | / | / | Zamenjava balk. vrat |
| 2 | MV2 / V1 | S | Mansarda | dnevno bivalni prostor | Enokrilna vrata (tip: V1) | 1 | 2,15 | PVC | 6/16Ar/4 | 36 (-2;-5) | / | / | / | Zamenjava balk. vrat |

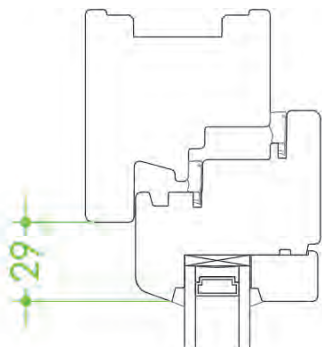
Slika 1: Prikaz največje dovoljene širine profila krila vidna z zunanje strani

- Če je predviden zožan profil kril, je dovoljena širina profila krila vidna z zunanje strani je največ 29 mm, kar pri sodobnih termopan oknih običajno pomeni širino profila krila največ 70 mm (29 mm je vidnega + 41 mm je skritega za podbojem). Širši profili niso dopustni.

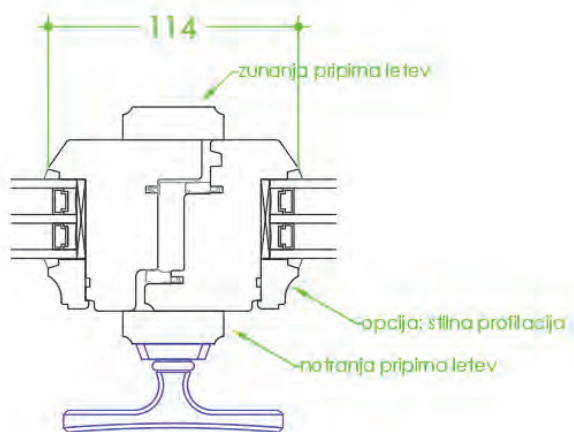
Slika 2: Skica srednje pripire pri dvokrilnih oknih z notranjo in zunanjo pripirno letvijo

- Dvokrilna okna morajo imeti na srednji pripiri klasično zunanjo in notranjo pripirno letev (simetrija okna tako zunaj kot znotraj). Okenska pololiva mora biti pozicionirana na sredini med obema stekloma (enako odmaknjena od levega in desnega stekla). Po višini je lahko pozicionirana na standardni višini (glede na uporabljeno okovje).

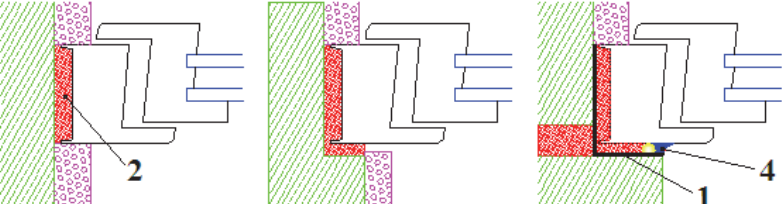
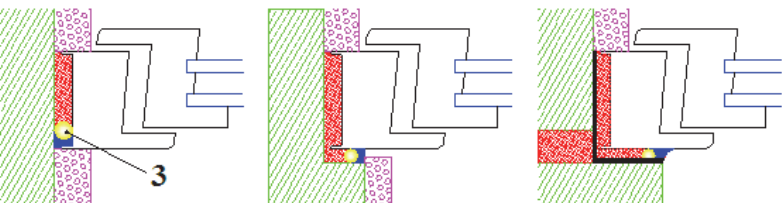
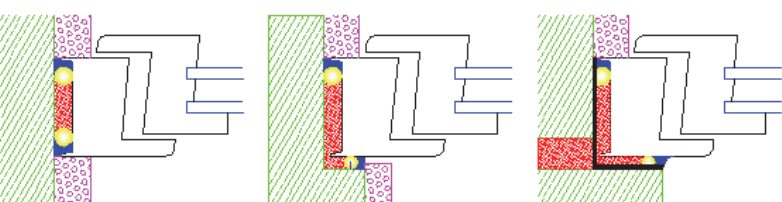
Tabela 168: Prikaz detajlov vgradnje okenskih okvirjev glede na razred zvočne zaščite oken po VDI 2719 (1987)

| Razred zvočne zaščite | Detalji izvedbe vgradnje okenskih okvirjev v fasadno konstrukcijo | Opis |
|---|---|---|
| 1 - 2 | | 1. Pokrovna folija (op. samo v primeru dvojnega zidu)<br>2. Dušilni material (npr. steklena volna, kamena volna, ipd...)<br>3. Elastični zapolnilni element<br>4. Tesnilni material (npr. silikon) |

Razred zvočne izolirnosti 1-2:

$R'_{w,0}$  do 34 dB

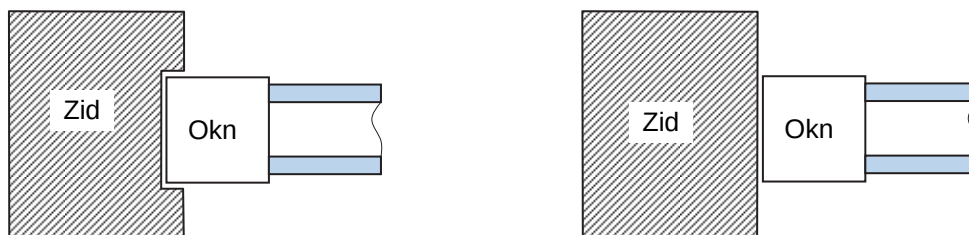
Slika 3: Način vgradnje okna; levo: klasična montaža, desno: običajna vgradnja oken pri zamenjavi stavbnega pohištva v obstoječem objektu

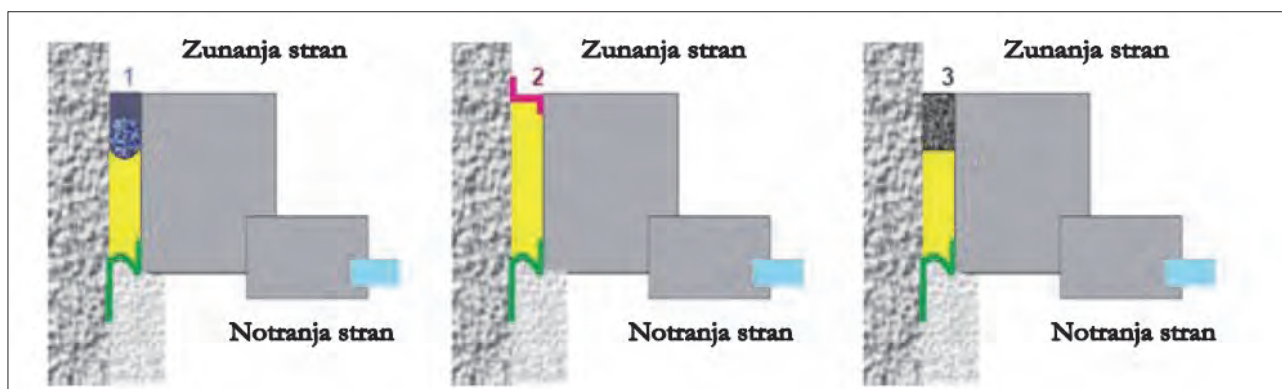
- pomembna je izbira kombinacije materiala za notranjo in zunanjo tesnitev rež med oknom in gradbenim elementom, glede na obstoječe gradbeno konstrukcijske pogoje,
- na notranji strani se priporoča uporaba za zrak nepropustne in difuzijsko tesnilne folije/traku (op. po DIN 4108),
- z zunanje strani (op. vpliv vremenskih pogojev) je izbirati med naslednjimi variantami tesnjenja:
  - 1.) brizgalni tesnilni materiali (op. glej sliko),
  - 2.) difuzijsko odprta tesnilna folija (op. glej sliko),
  - 3.) predkomprimirani tesnilni trakovi (op. glej sliko).

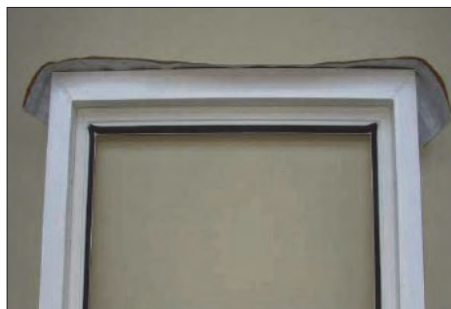
- pred začetkom lepljenja traku demontirati okensko krilo,
- prirezani butilni trak z lepilno stranjo zalepiti na zgornjo čelno stran okenskega okvirja in ga stisniti z ročnim valjčkom,
- zaščitni papir z gornje strani traku še ne odstraniti,
- začeti na zgornji strani okna

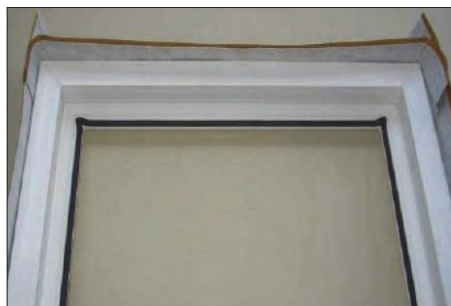
- enako zalepiti trak na levo in desno stran okenskega okvirja in dobro stisniti z valčkom,
- na vogalih se trak zaupogne tako, da se medsebojno prekrije

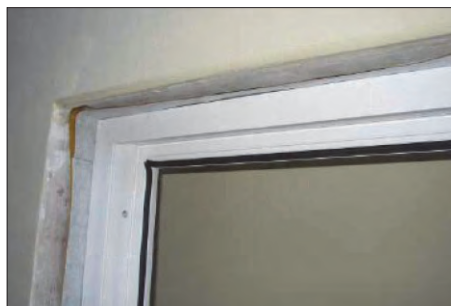
- tako pripravljen okenski okvir se vstavi v stensko odprtino in se ga po predpisih fiksira

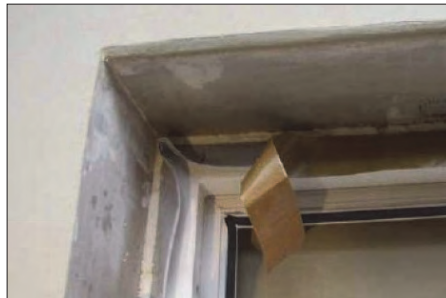
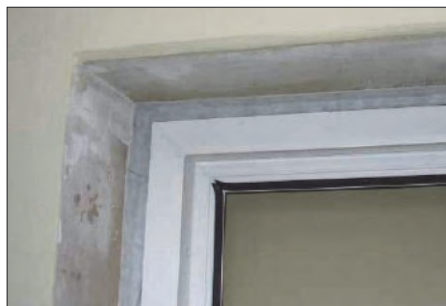
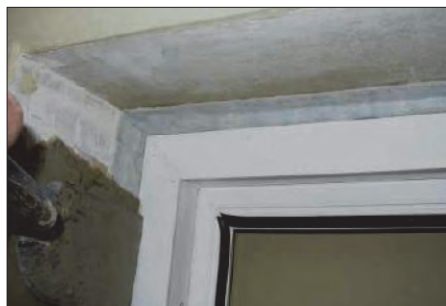
- z notranje strani se prazen prostor reže zapolni z EGP-montažno peno
- odstrani se papir s butilnega traku, nakar se le-ta nalepi na gradbeni element, ki se ga predhodno premaže z EGO-predpremazom za boljšo oprijemljivost
- po končanem tesnjenju se okenska špaleta omeče ter prebarva po želji

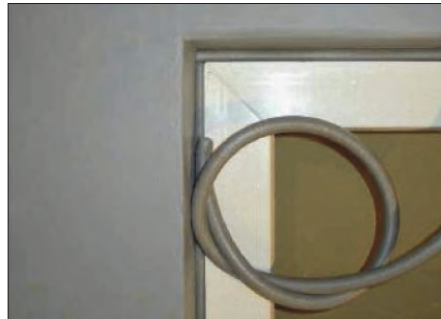
Tesnjenje na zunanji strani mora biti medsebojno usklajeno s tesnjenjem na notranji strani. Tesni se lahko z brizgalnimi tesnili, predkompimiranimi tesnilnimi trakovi ali difuzijsko odprto tesnilno folijo. V primeru tesnjenja z brizgalnimi tesnilnimi materiali se v režo vstavi EGO-polnilna vrvice in nato brizgani tesnilni material.

- površina se očisti ter odstranijo drobni delci,
- vgradnja primerne EGO-polnilne vrvice,
- premer vrvice ca. 25-30% večji od širine fuge,
- polnilna vrvice se ne sme poškodovati med montažo, prav tako se je ne sme pritiskati z ostrim predmetom,
- globina vgradnje polnilne vrvice mora biti takšna, da zagotovi dovolj veliko elastičnost tesnilnega materiala

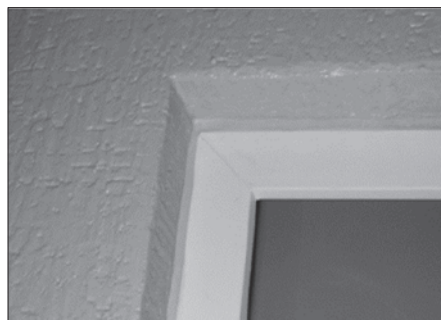
- mesto tesnjenja se zaščiti z zaščitnim trakom,
- nanese se predpremaz,
- brizgalni tesnilni material se nanese s pištolo na polnilno vrvice,
- zatesnjena površina se zglati,
- odstrani se zaščitni trak

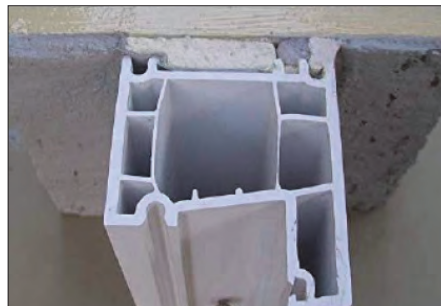
primer popolne zatesnitve rež med oknom in gradbenim elementom;

- tesnjenje na notranji strani,
- vmesno tesnjenje,
- tesnjenje na zunanji strani.
