## TEHNIČNA SPECIFIKACIJA

Sanacija daljnovoda 110 kV Ljutomer–Murska Sobota po prometni nesreči z dne 9.3.2026

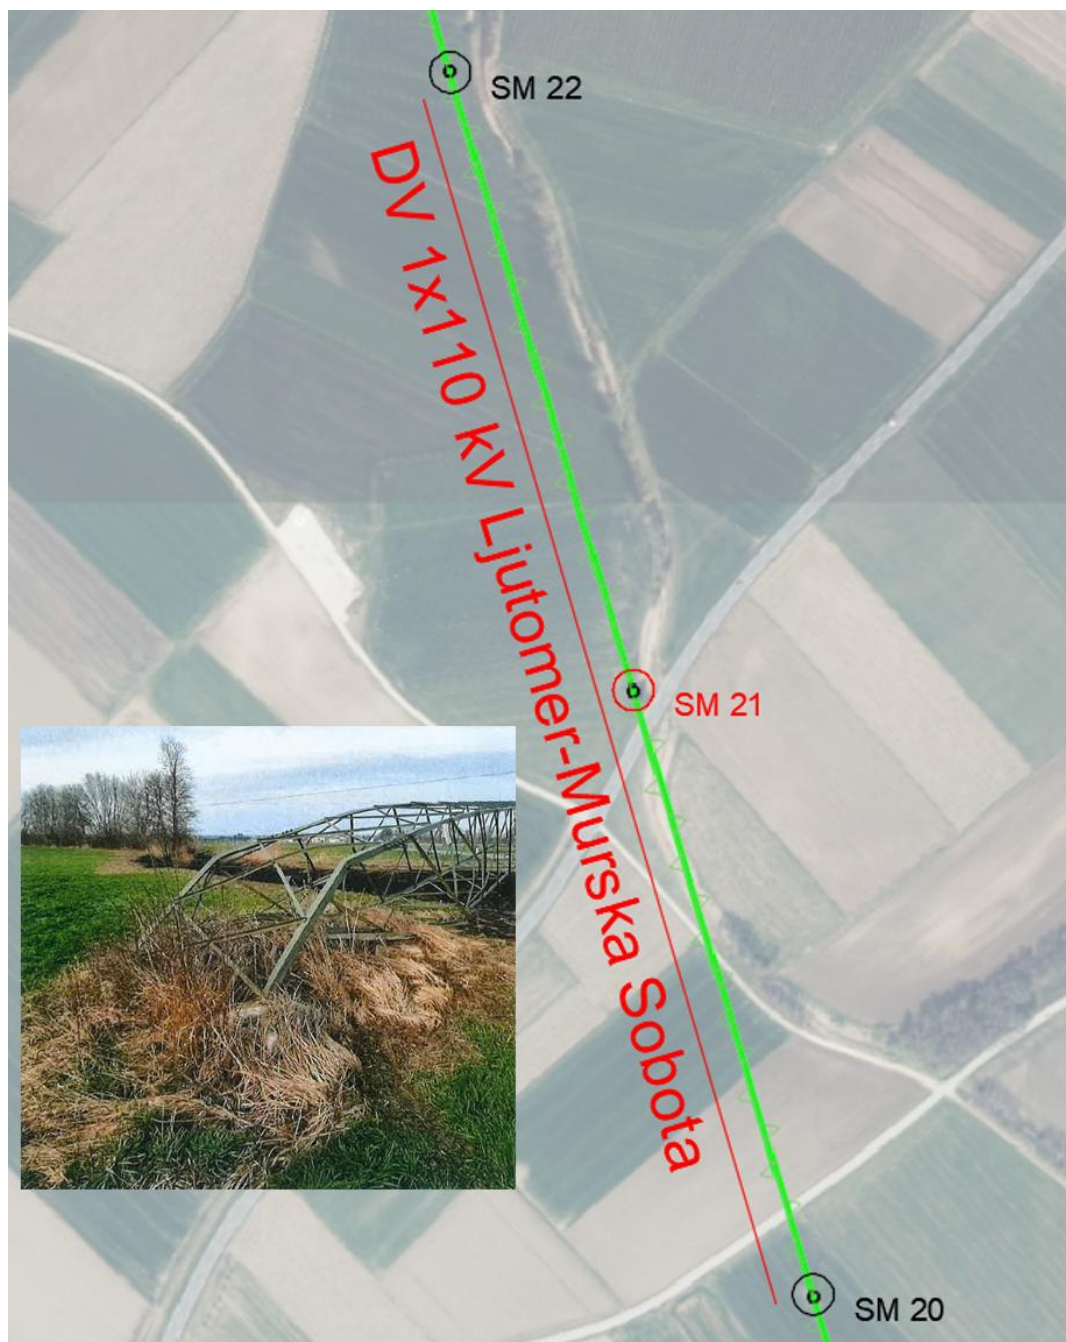
Slika 1 – Slika dela trase DV 110 kV Ljutomer–Murska Sobota  
z rdeče označenim porušenim stebrom št. 21
