Izdelava projektne dokumentacije IZN za Sanacija JP 520931  
Golo Brdo - Breg, PLAZ; ID 1467011 (Plaz 7, Breg pri Golem  
Brdu)

01 PREGLEDNA SITUACIJA  
Pregledna geološka situacija

| vrsta načrta: | 20.1 Geološko geomehanski elaborat | |

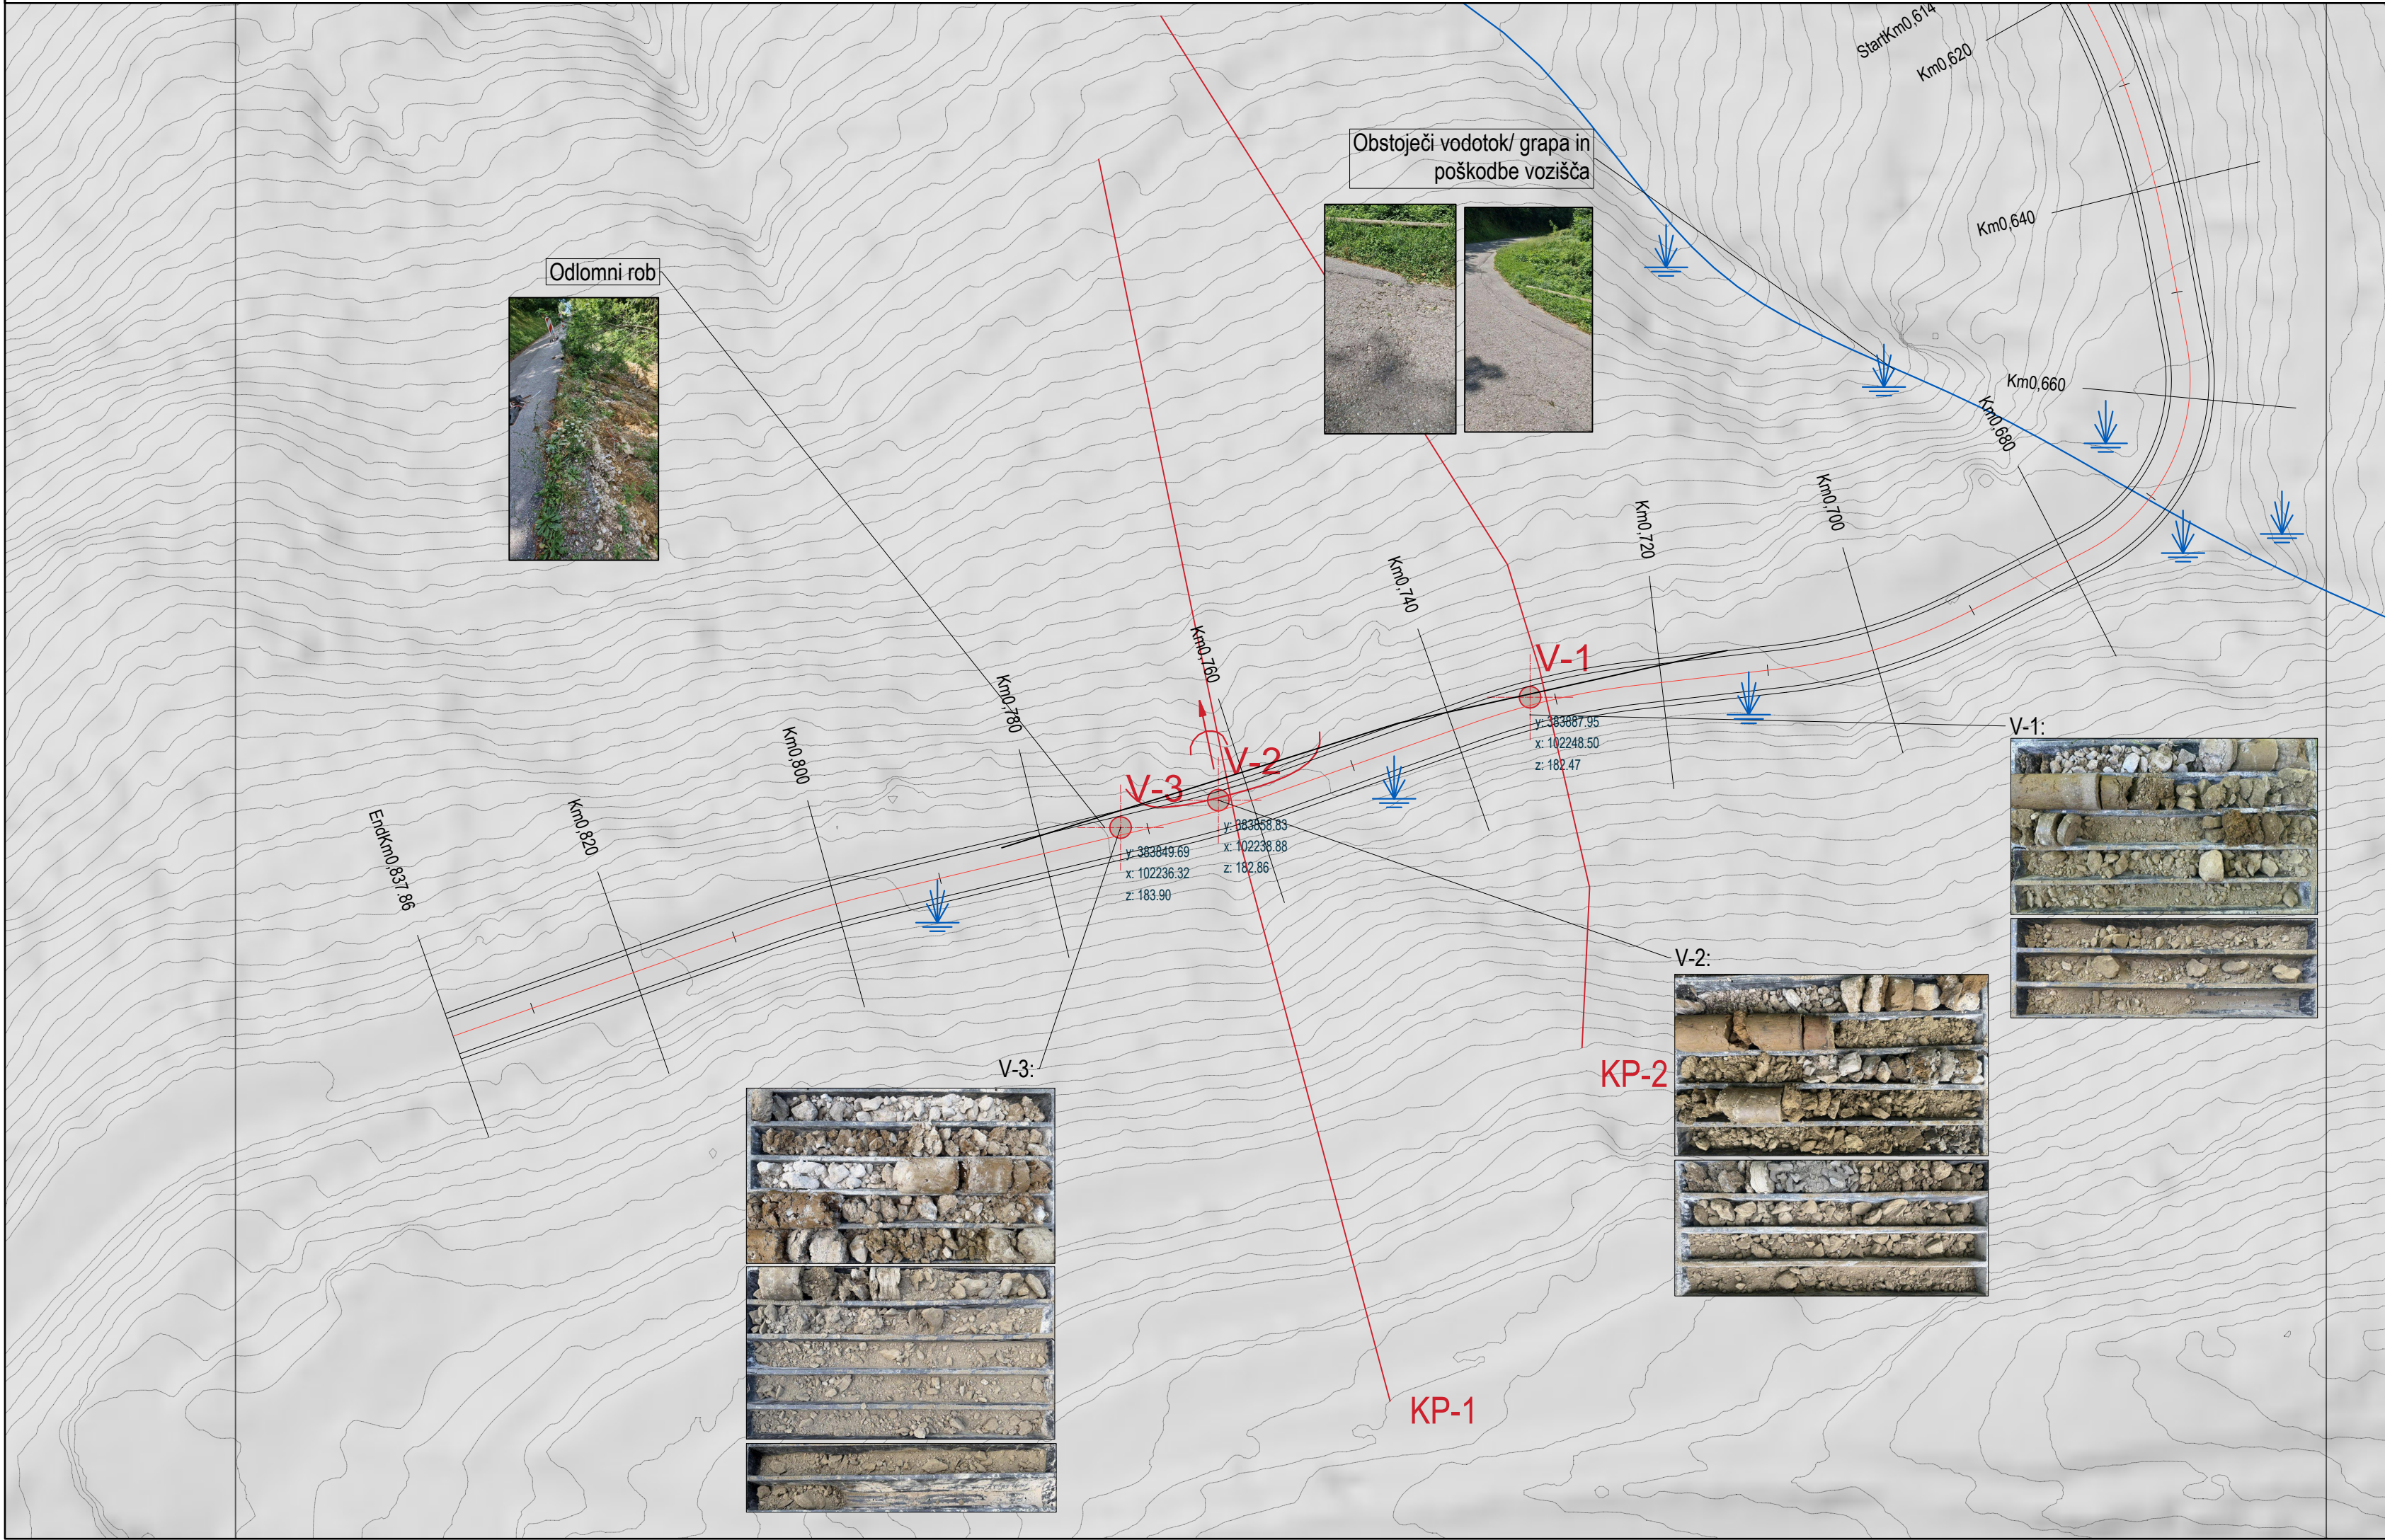
| 07.2026 | 079-26 | 079-26-201 | 1 : 500 | G.001 |

- odlomi rob, znaki plazenja, manjši plazovi
- smer plazenja
- geološka meja
- V-1  
sondažna vrtina
- razpoke/ posedanje cestišča
- močila
