| objekt: | Sanacija usada na Linhartovi cesti LK 453 410 | | | Št.proj.: | GM - 284/2015 |
| opis risbe: | Izračun sanacije z MKE v profilu P4 | del risbe: | | datum: | 16.11.2015 |
| št. priloge: | Priloga 2 | avtor risbe: | Andrej Blažič | | |

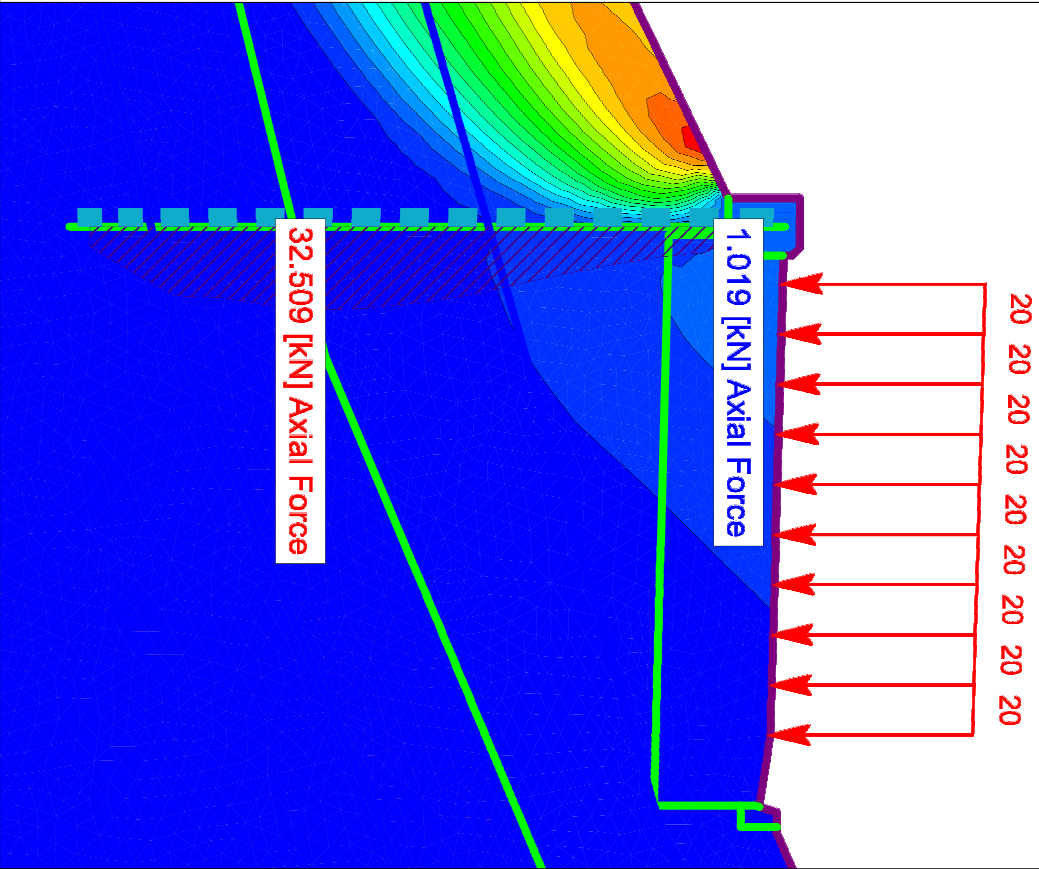
Slika osnih napetosti

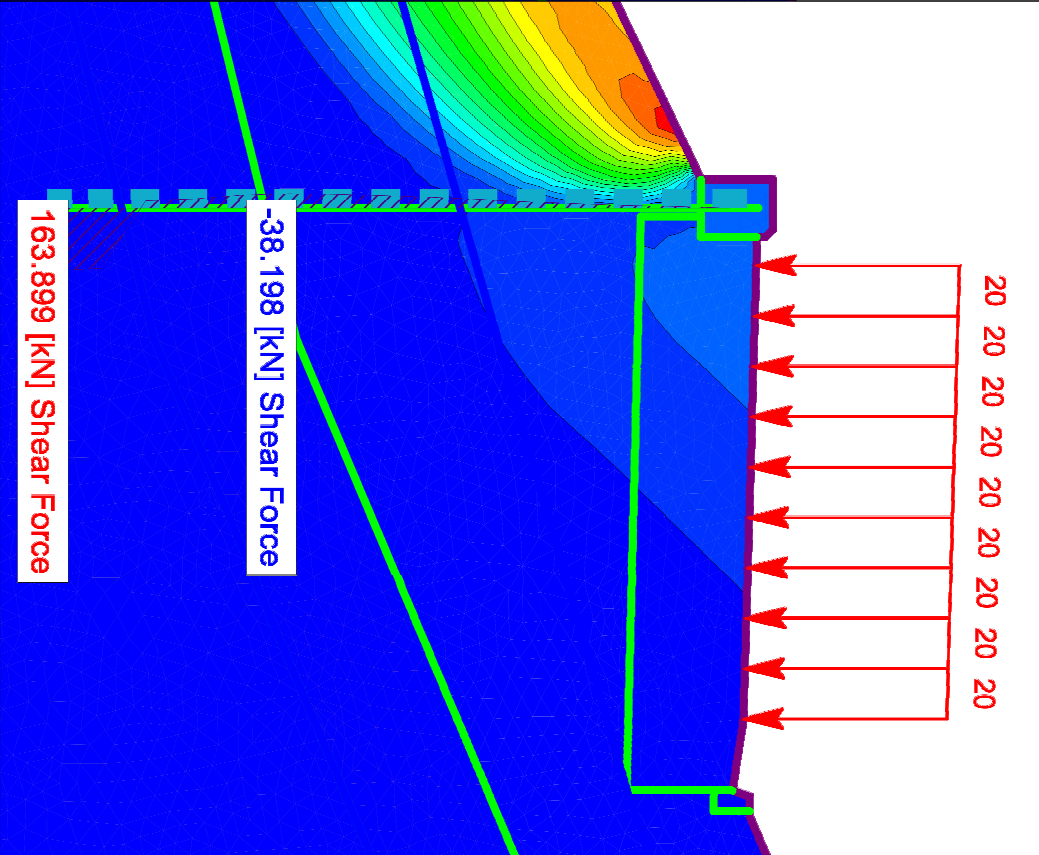
Slika strižnih napetosti
