2.1 NAČRT ZA SANACIJO PROTIKOROZIJSKE
ZAŠČITE IN POPRAVILO POŠKODB NA
PREKLADNI KONSTRUKCIJI

Jeklena mostna konstrukcija v km 50+308
regionalne železniške proge št. 70 Jesenice -
Nova Gorica - Sežana

Izvedbeni načrt (IZN)

P-31871/1-IZN, Ljubljana, januar 2024

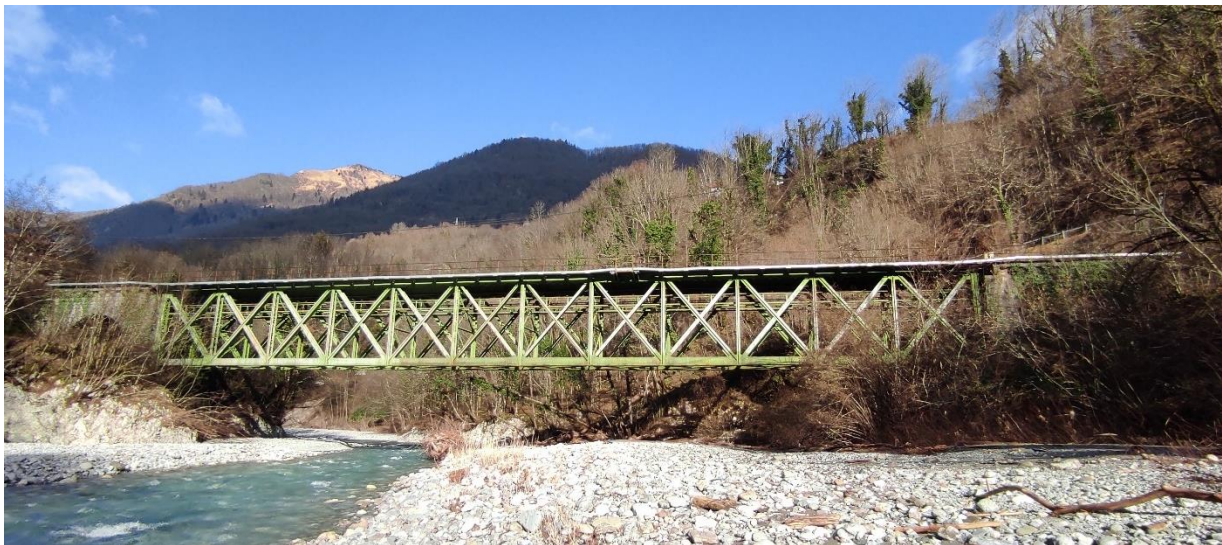
pogled na objekt pred sanacijo: most v km 50+308 regionalne železniške proge št. 70 Jesenice-Nova Gorica-Sežana

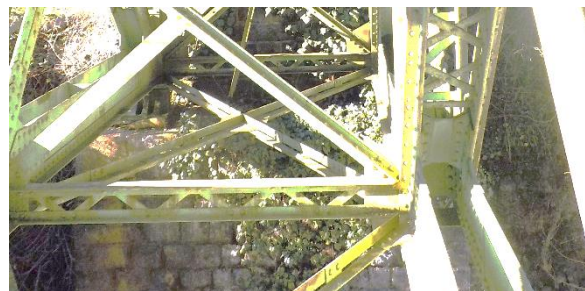
sl.25- opornik stran Sežana: lokalno razpadle fuge razpoke na kamnih ležiščnih blokov, poraščenost z vegetacijo

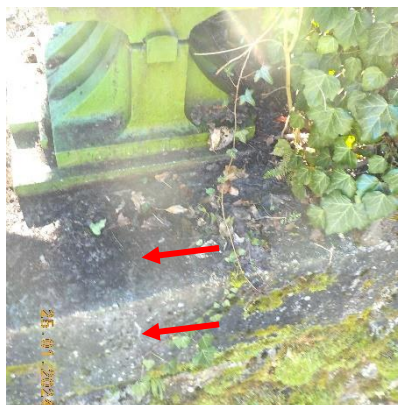
sl.35- opornik stran Sežana: dolvodno ležišče: kamniti blok – razpoka na bočni strani

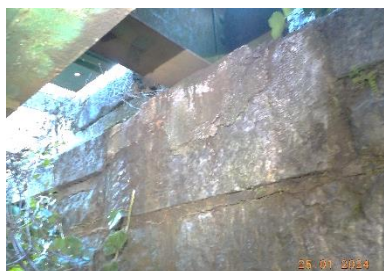
Ležišča na sekundarnih vzdolžnikih (v zg. delu konstrukcije, pritrjeni leseni pragovi) so drsna. Na strani Sežane ni bilo opaženih bistvenih odstopanj.

sl.37- stran Sežana: gorvodno

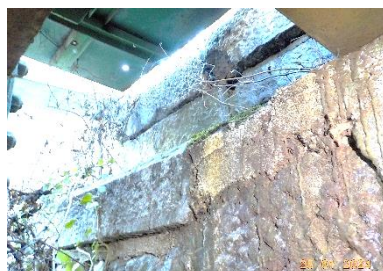
sl.38- stran Sežana: gorvodno/detajl

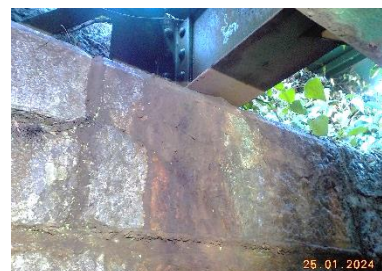
sl.39- stran Sežana: dolvodno

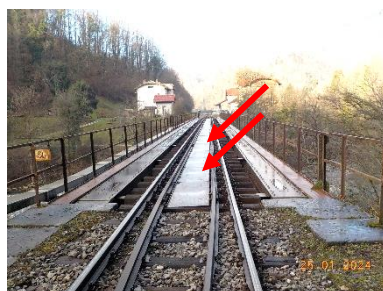
Hodnika z obeh strani tira - pohodna pločevina je lokalno na več mestih nepritjena, pohodna pločevina po sredini med tirom je mestoma upognjena/deformirana. Pohodna pločevina hodnikov je površinsko korodirana brez izrazitejših korozijskih poškodb.

sl.45- sredinska pohodna pločevina med tiroma lokalno upognjena /deformirana

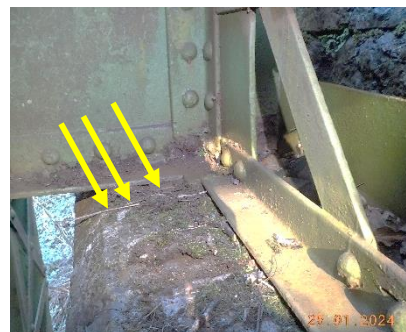
sl.56- oporni zid sekundarnega vzdolžnika-stran Jesenice/dolvodno: horizontalne razpoke kamnitega bloka
