| OBJEKT: | Jeklena mostna konstrukcija v km 100+973 regionalne železniške proge št. 70 Jesenice - Nova Gorica - Sežana |
| ŠTEVILKA NAČRTA, KRAJ IN DATUM IZDELAVE NAČRTA: | P-31871/3-IZN, Ljubljana, december 2023 |

2.1 NAČRT ZA SANACIJO PROTIKOROZIJSKE
ZAŠČITE IN POPRAVILO POŠKODB NA
PREKLADNI KONSTRUKCIJI

2.3 KAZALO VSEBINE NAČRTA SANACIJE PREKLADNE KONSTRUKCIJE št. P-31871/3-IZN

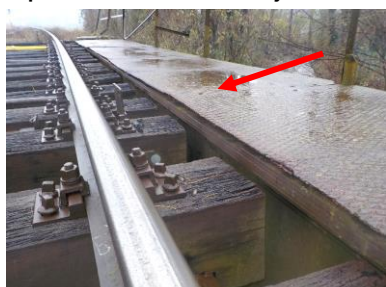
Hodnika z obeh strani tira - pohodna pločevina je lokalno na več mestih upognjena/deformirana. Pločevina hodnikov je na strani naleganja na zgornjo pasnico glavnih vzdolžnih nosilcev slabo pritrjena (položena direktno na zgornjo pasnico). Pragovi: z zgornje strani več kosov strohnelih (vijaki pritrdilnih spojníc obeh tirnic zgolj vstavljeni v les – dodatno vgrajene vezi za držanje distance med tirnicama/začasna rešitev pridržanja tirnic). Konzole katere držijo inštalacijsko kineto so na nekaj mestih odpete iz konstrukcije – kineta se je obesila.

sl.27- pločevina je na strani naleganja na zgornjo pasnico glavnih vzdolžnih nosilcev slabo pritrjena/menjava z rešetkami

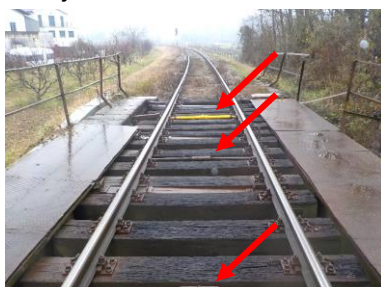
sl.28- dodatno vgrajene vezi za držanje distance med tirnicama/ nezadostna začasna rešitev

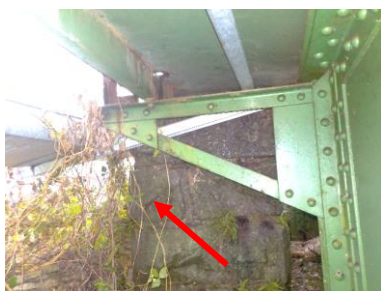
sl.43- razpoka v kamnitim bloku – čelna stena na desnem krilu / opornik stran Jesenice

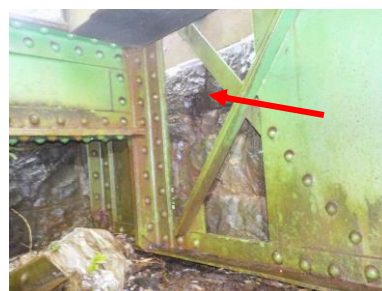
sl.44- razpoka v kamnitim bloku – čelna stena za zadnjim prečnikom / opornik stran Jesenice
