ODDELEK ZA KONSTRUKCIJE

Odsek za mostove in inženirske objekte

**POROČILO
309/25-620-1**o pregledu in geodetskih meritvah strešne
konstrukcije Ledne dvorane MariborNaročnik: **Šport Maribor d.o.o.**
Koresova ulica 7, 2000 MariborNaročilo: **Št. 41/2025-N z dne 19.3.2025**Nosilec naloge: **Ratko Švraka, mag. inž. grad.**Vodja enote: **dr. Andrej Anžlin, univ. dipl. inž. grad.**Direktor: **doc. dr. Aleš Žnidarič, univ. dipl. inž. grad.**Datum: **7. 7. 2025**Poročilo so interno pregledale in odobrile vse navedene osebe, kar potrjuje končni elektronski podpis.
Preverjanje pristnosti dokumenta: www.zag.si/pristnostRezultati preskušanja se nanašajo izključno na preskusne primerke. Poročilo se sme reproducirati samo v celoti.
Rok za reklamacije je 15 dni od izdaje poročila. Skupno število strani: 68; število prilog: 1.

**POROČILO
309/25-681-1**Kontrolna meritev vertikalnih pomikov strešnih
nosilcev Ledne dvorane v Mariboru

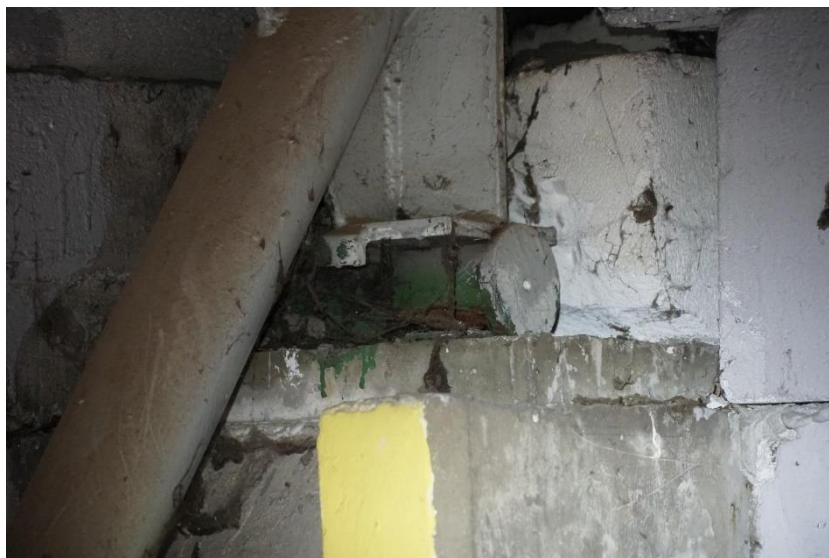
Slika 1: 050239d-002 - Ležišče01 Z

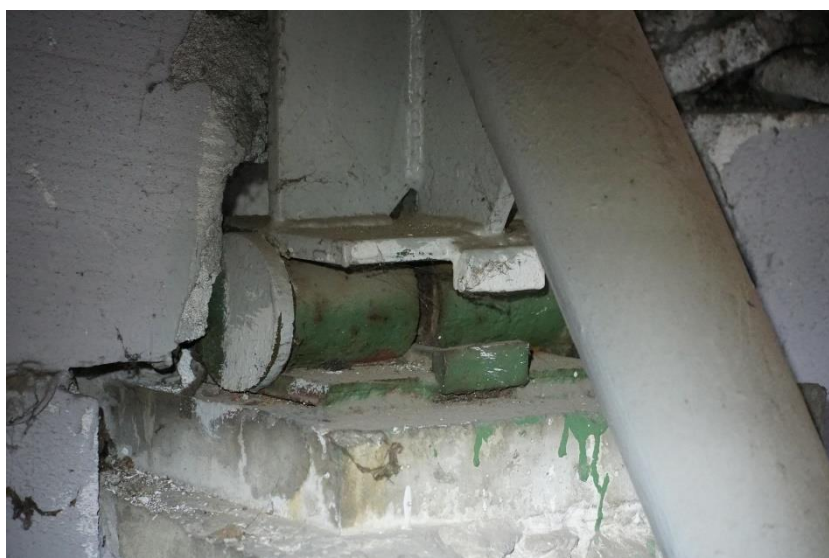
Slika 2: 050239d-004 - Ležišče02 Z

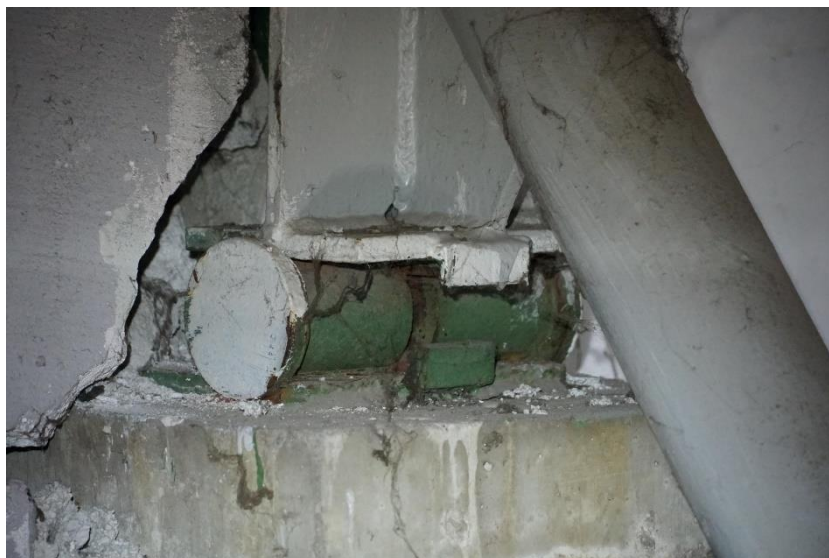
Slika 3: 050239d-005 - Ležišče03 Z

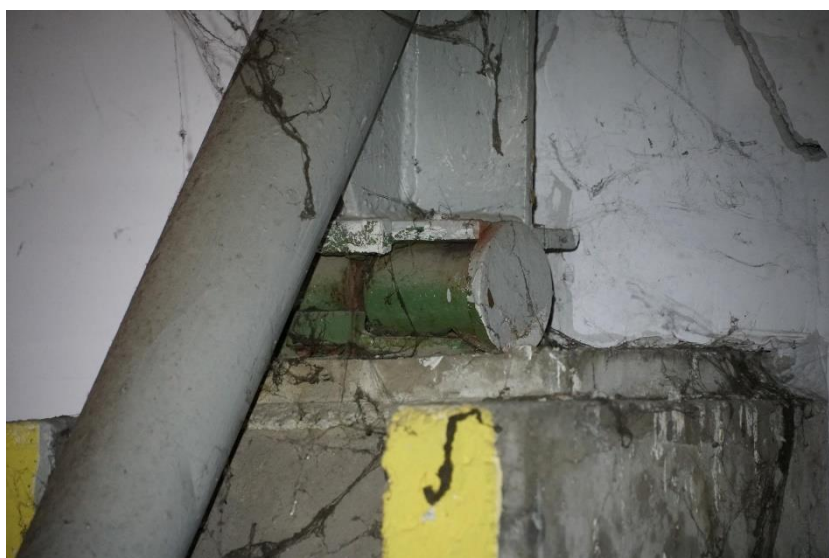
Slika 4: 050239d-008 - Ležišče04 Z

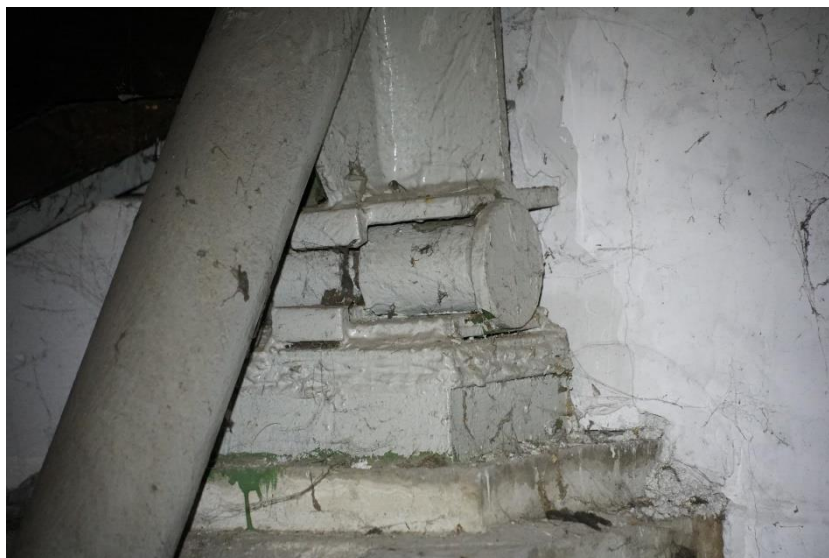
Slika 6: 050239d-011 - Ležišče06 Z

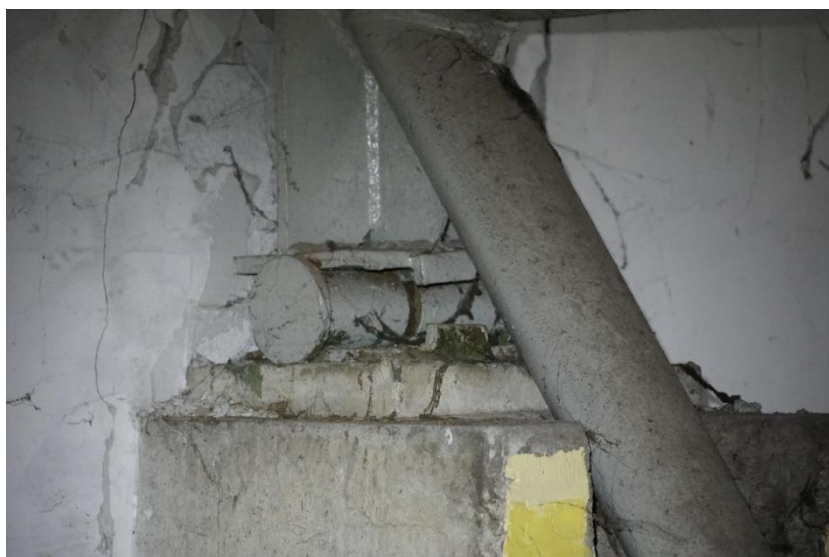
Slika 7: 050239d-012 - Ležišče07 Z

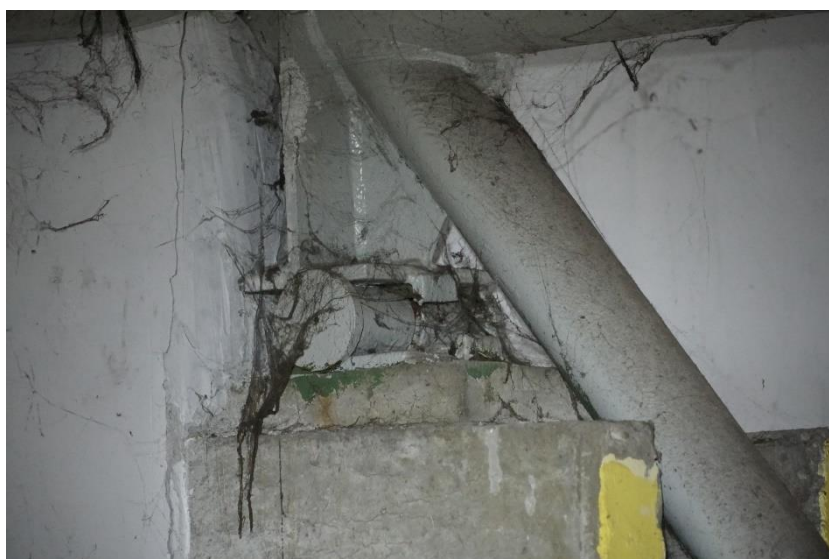
Slika 8: 050239d-013 - Ležišče08 Z

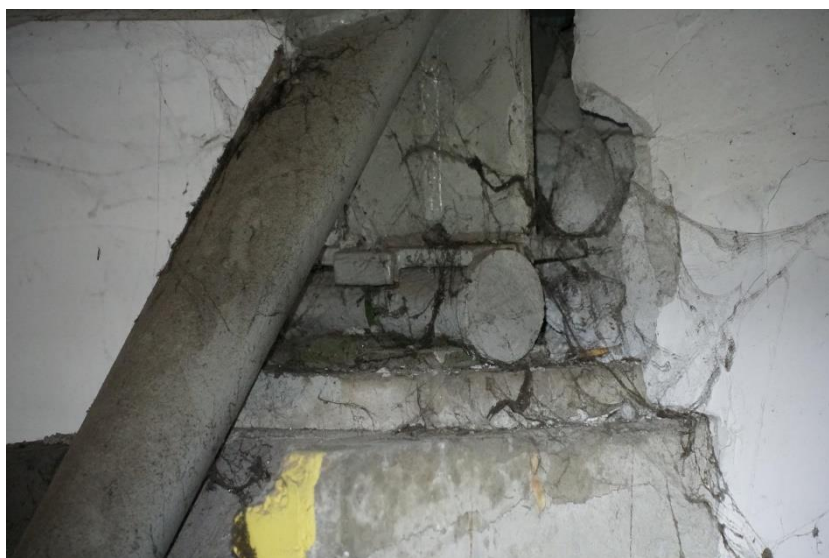
Slika 9: 050239d-014 - Ležišče09 Z

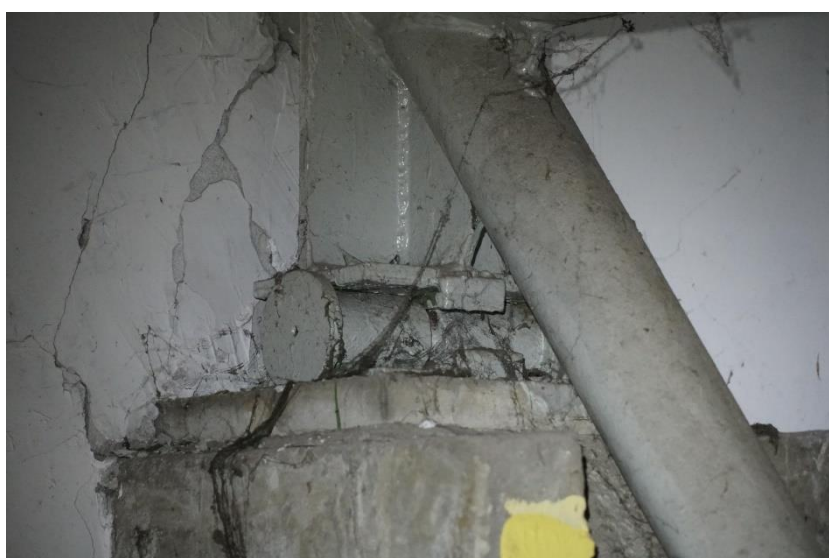
Slika 10: 050239d-015 - Ležišče10 Z

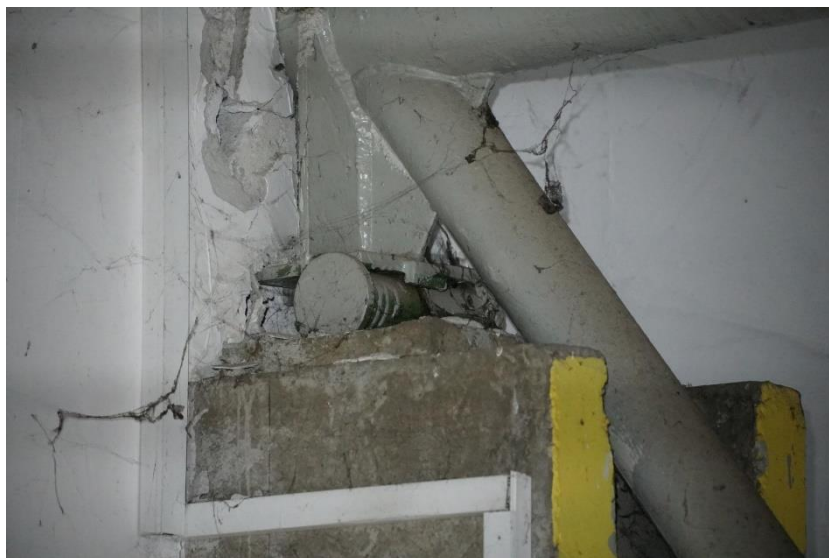
Slika 12: 050239d-017 - Ležišče12 Z

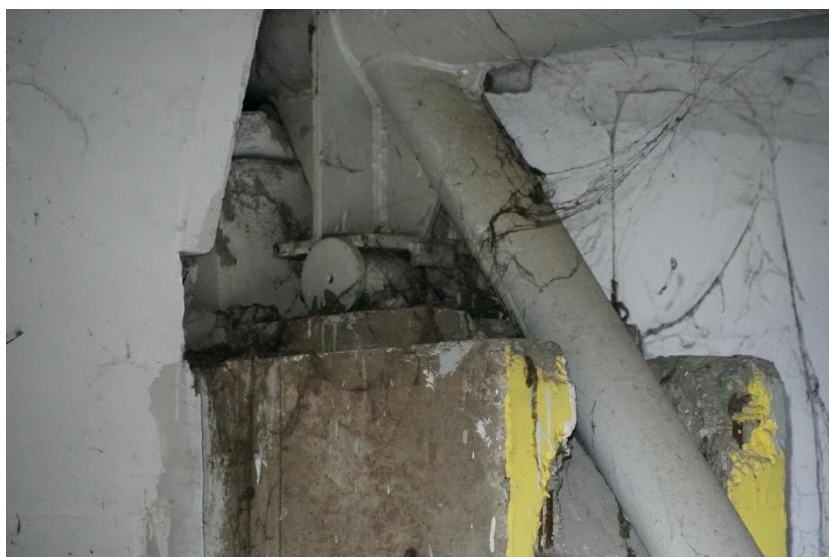
Slika 13: 050239d-018 - Ležišče13 Z

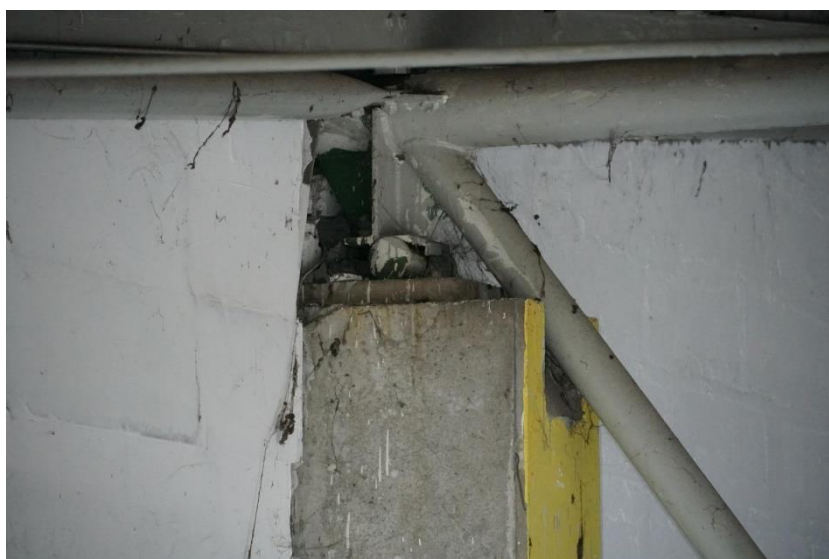
Slika 14: 050239d-019 - Ležišče14 Z

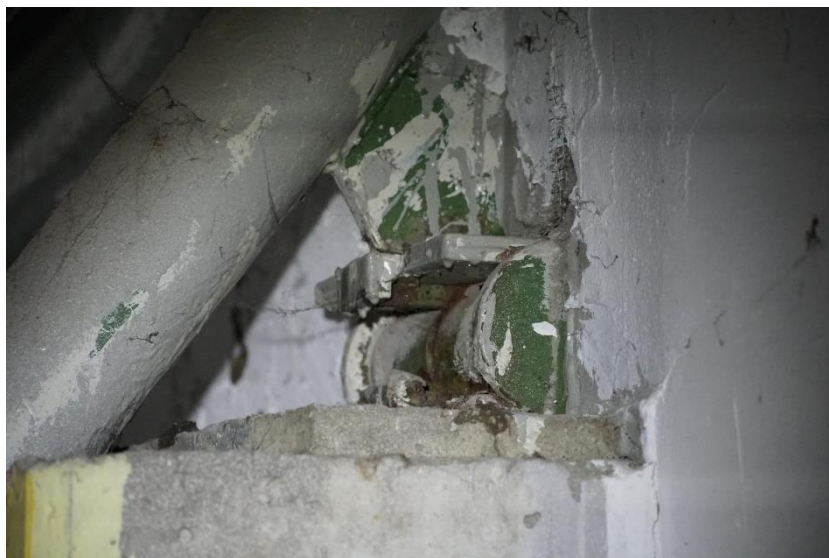
Slika 15: 050239d-020 - Ležišče15 Z

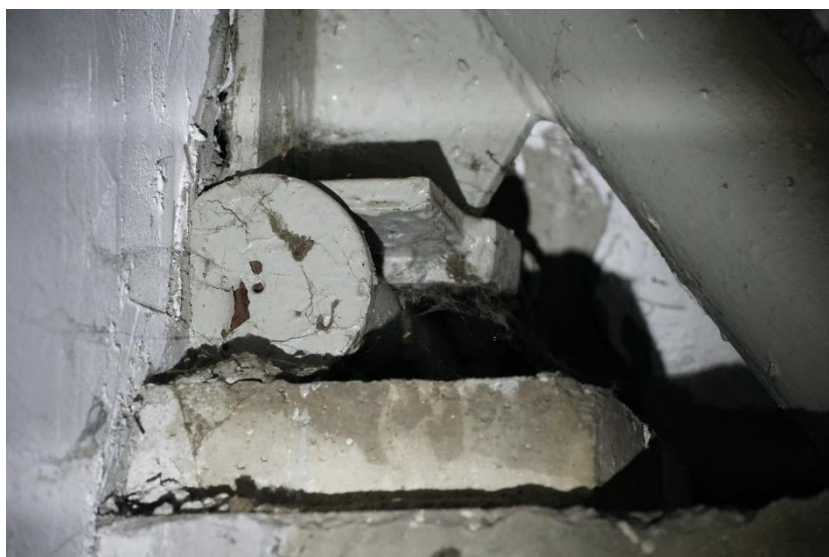
Slika 16: 050239d-021 - Ležišče16 Z

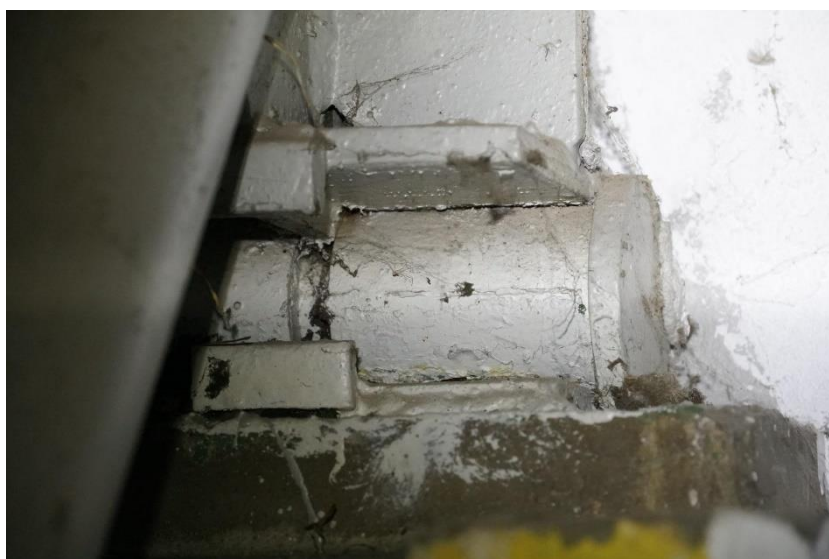
Slika 17: 050239d-022 - Ležišče16 V

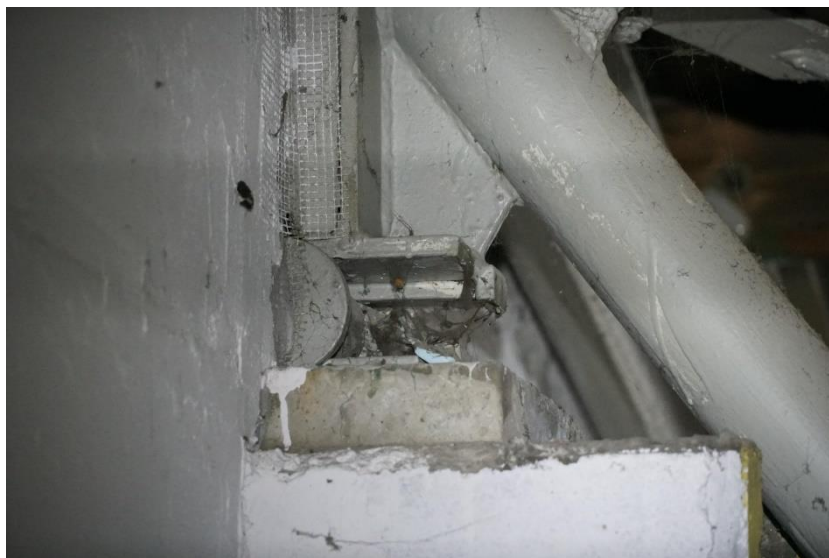
Slika 18: 050239d-023 - Ležišče15 V

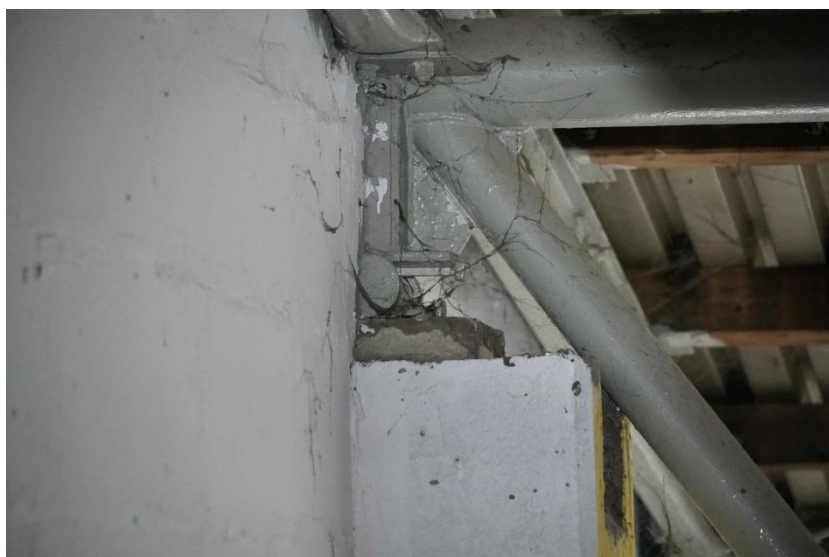
Slika 19: 050239d-024 - Ležišče14 V

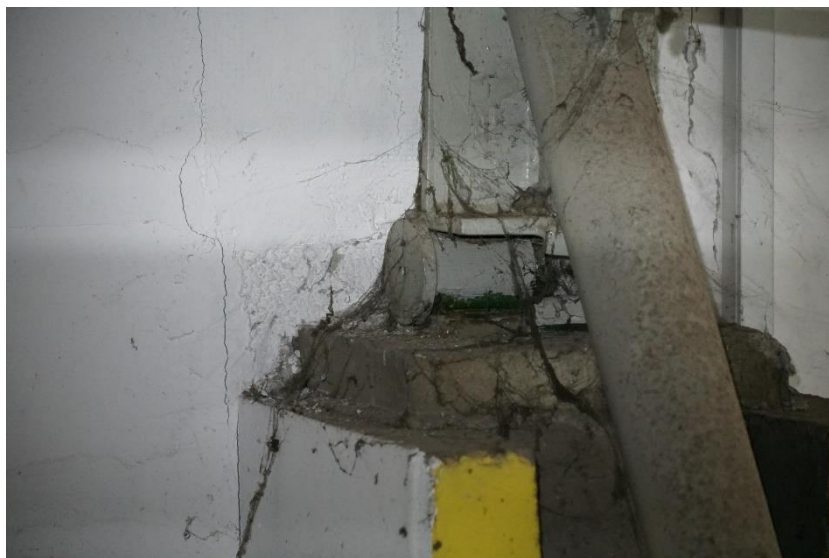
Slika 21: 050239d-026 - Ležišče12 V

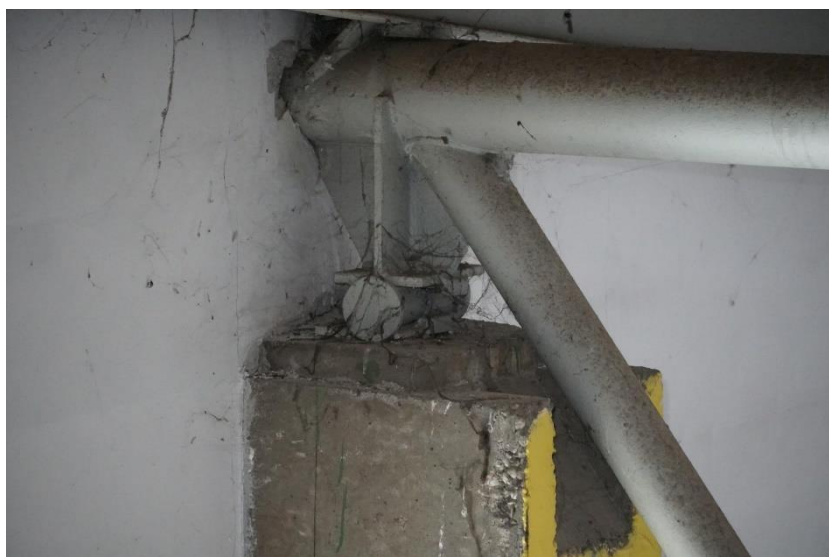
Slika 22: 050239d-027 - Ležišče11 V

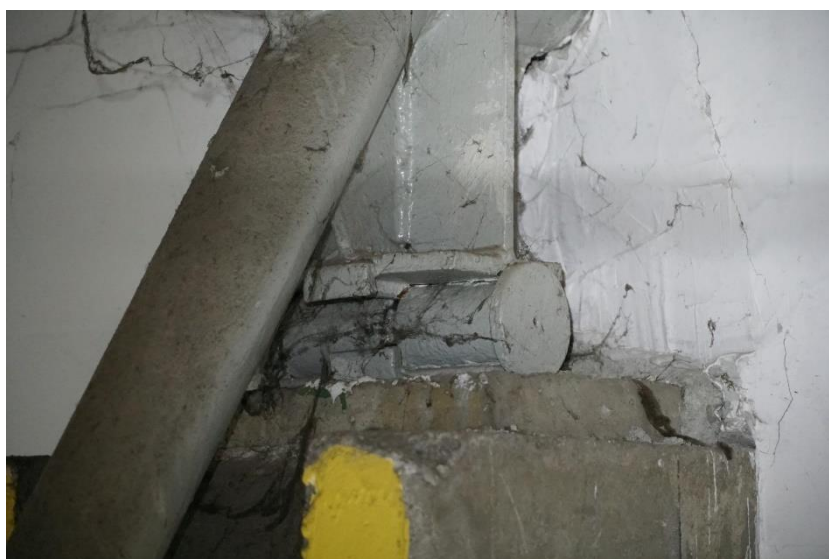
Slika 23: 050239d-028 - Ležišče10 V

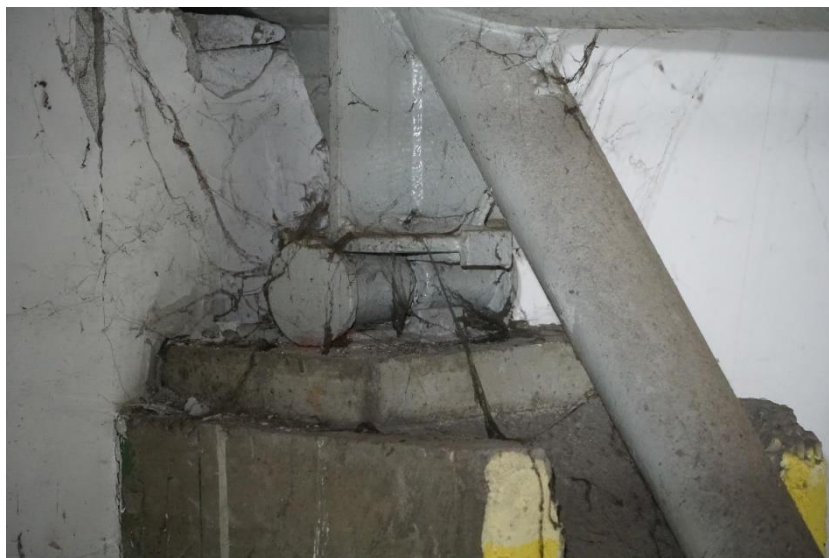
Slika 24: 050239d-029 - Ležišče09 V

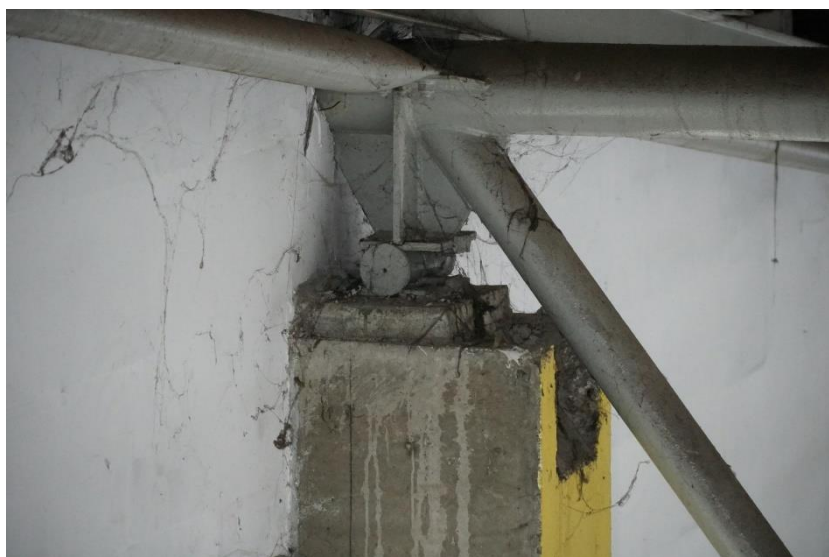
Slika 25: 050239d-030 - Ležišče08 V

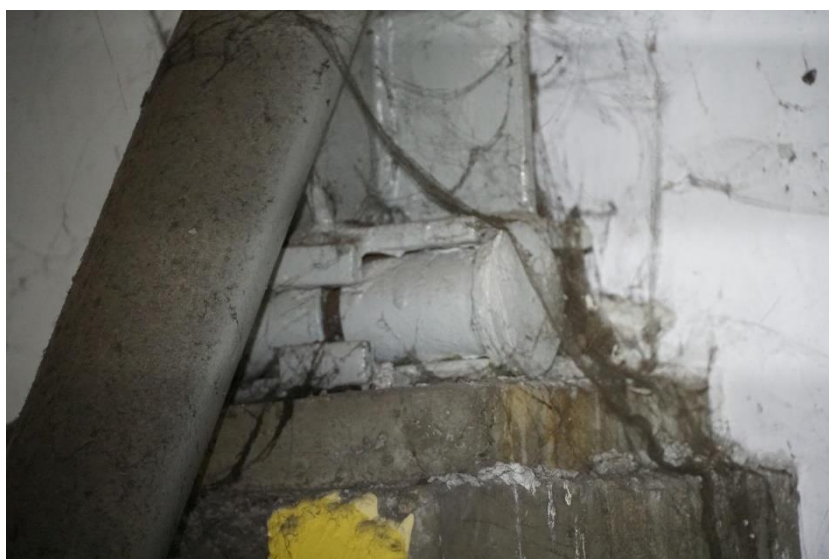
Slika 26: 050239d-031 - Ležišče07 V

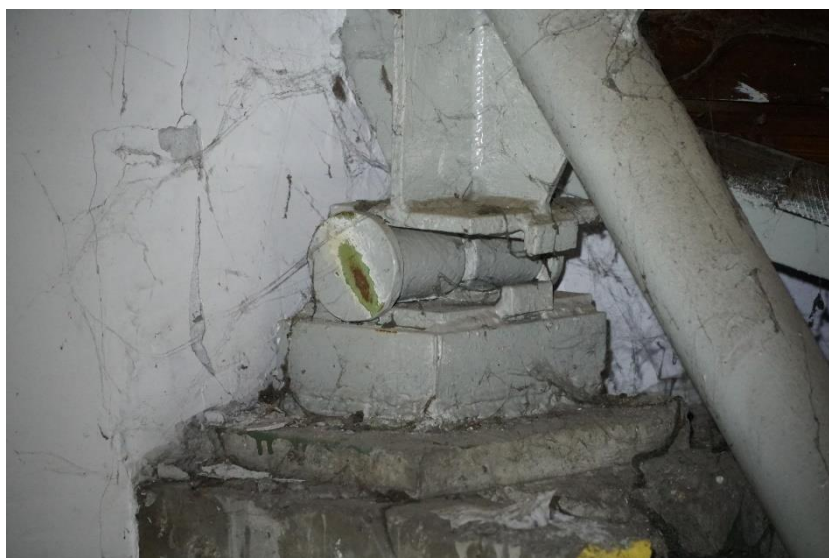
Slika 27: 050239d-032 - Ležišče06 V

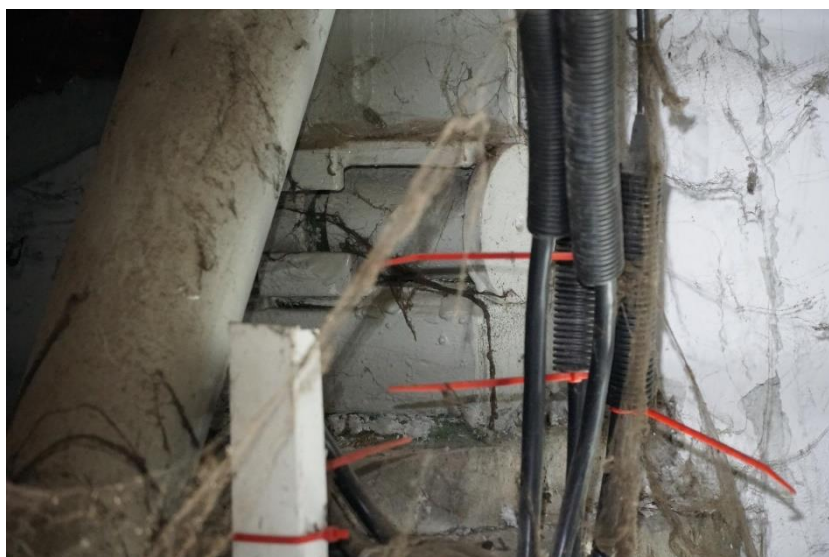
Slika 28: 050239d-033 - Ležišče05 V

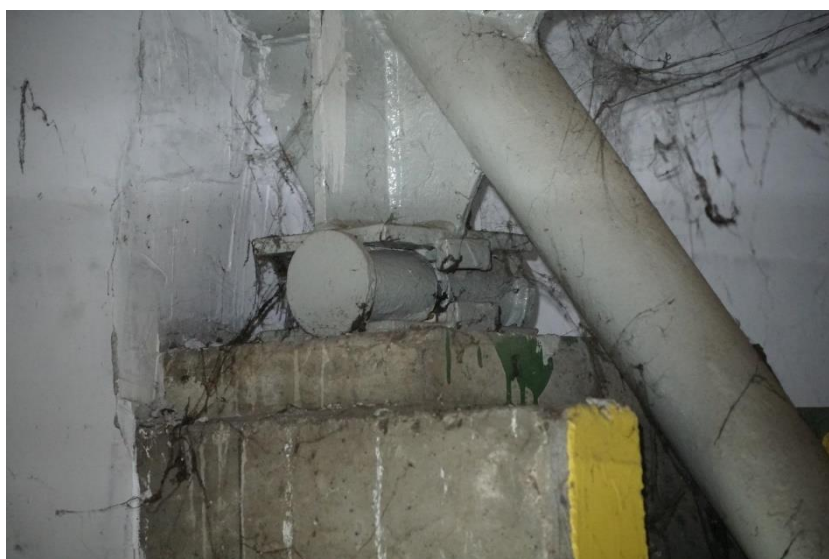
Slika 29: 050239d-034 - Ležišče04 V

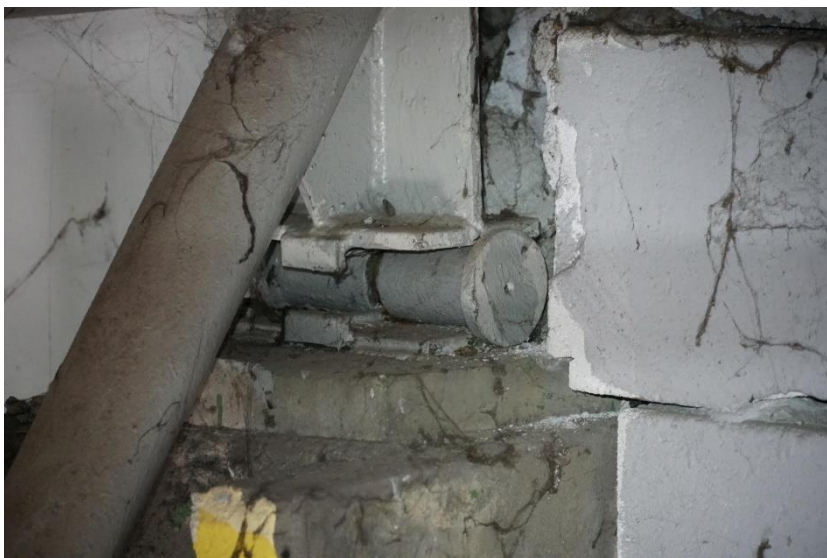
Slika 30: 050239d-080 - Ležišče03 V

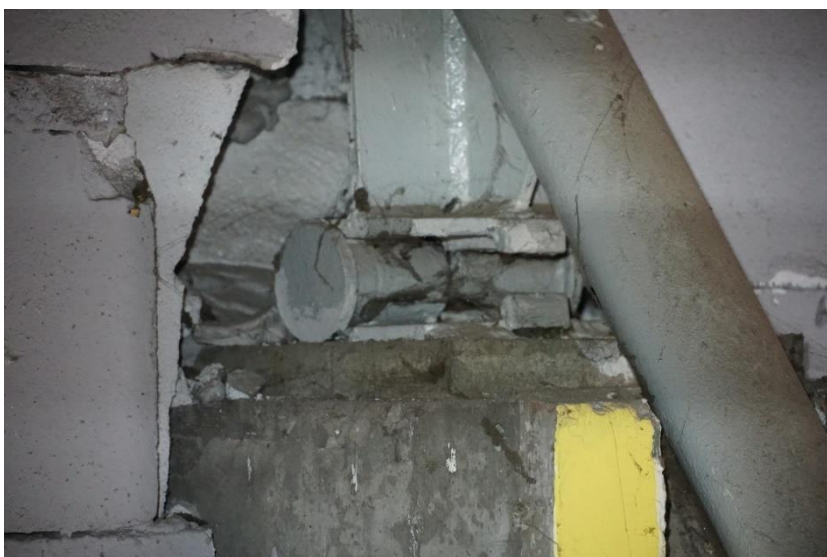
Slika 31: 050239d-081 - Ležišče02 V

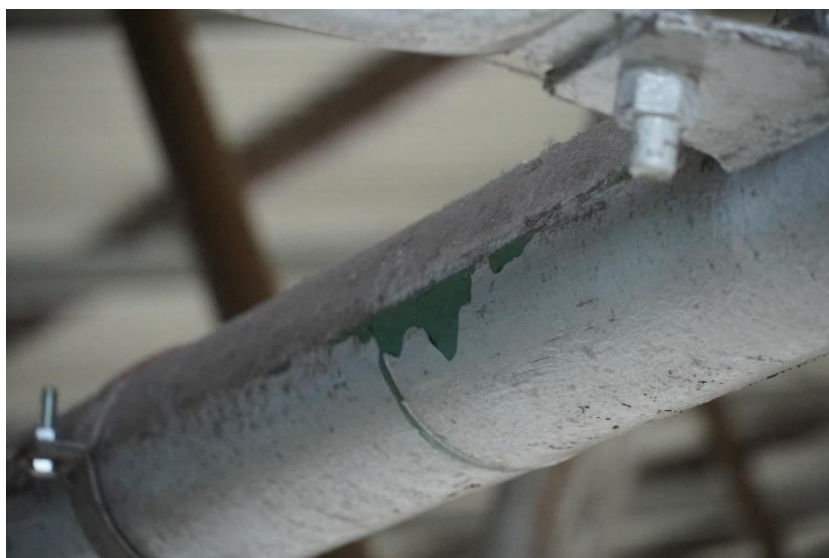
AKZ jeklene strešne konstrukcije je na veliko mestih poškodovana in jo je potrebno obnoviti. Korozija je prisotna na veznih in pritrdilnih elementih, tako kot obešalih košare, ki je obešena nad sredino igrišča. Korozija je v začetnem stadiju, vendar jo je potrebno pravočasno odpraviti in s tem zagotoviti trajnost konstrukcije (Slika 33 Slika 57).

Slika 33: 050239d-035 - Poškodbe AKZ

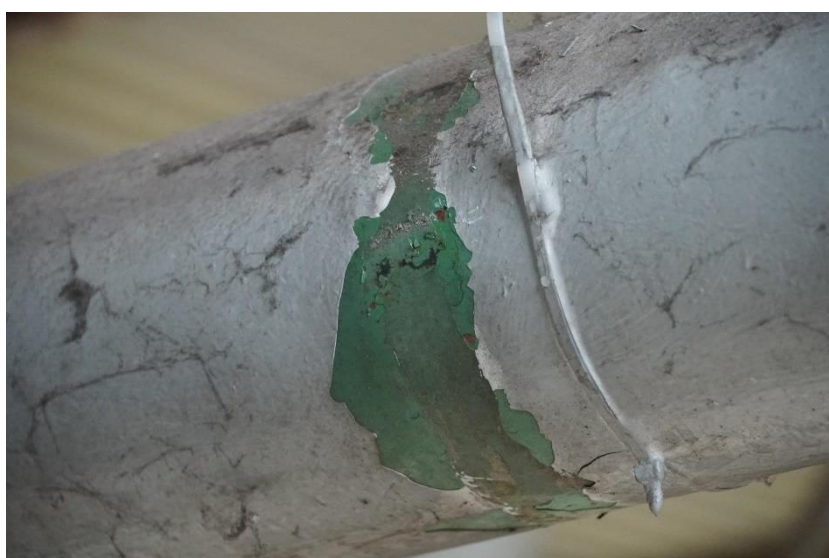
Slika 34: 050239d-037 - Poškodbe AKZ

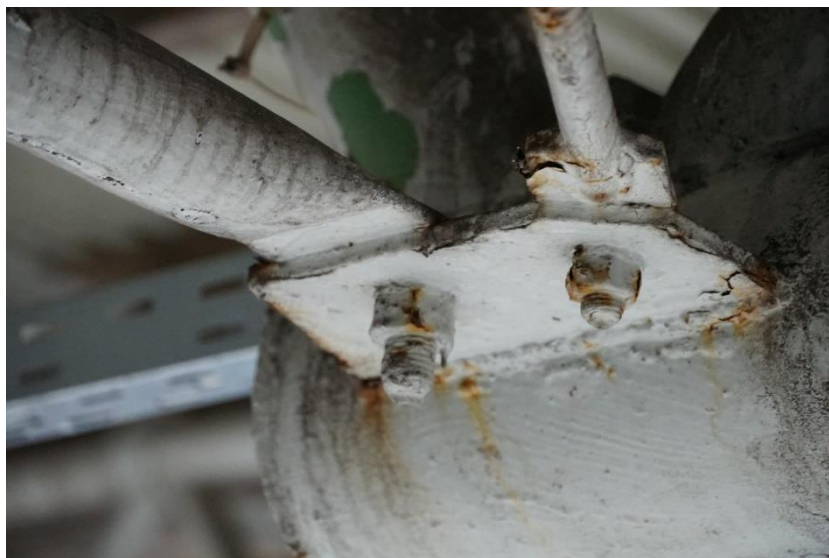
Slika 36: 050239d-041 - Poškodbe AKZ

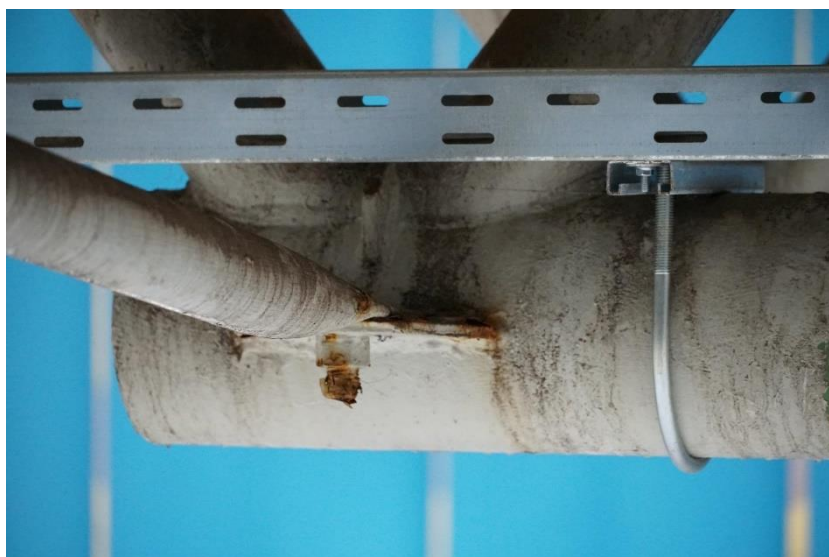
Slika 37: 050239d-042 - Poškodbe AKZ

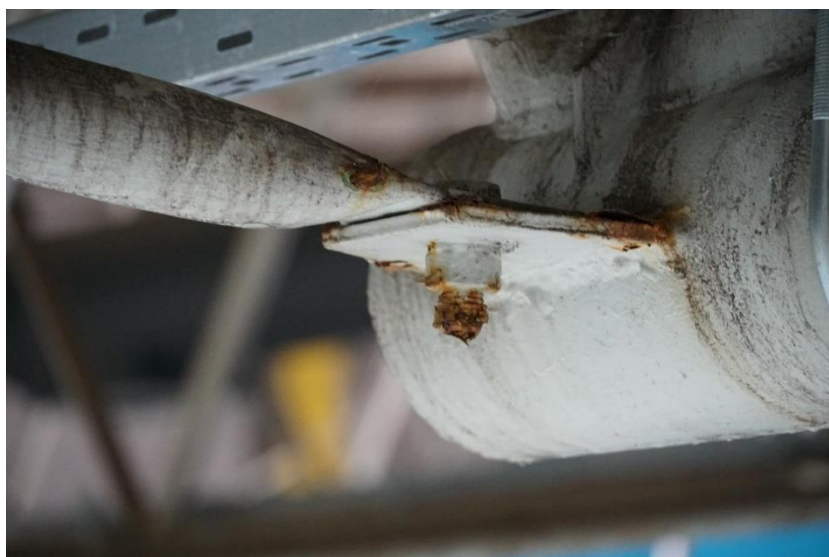
Slika 40: 050239d-046 - Poškodbe AKZ

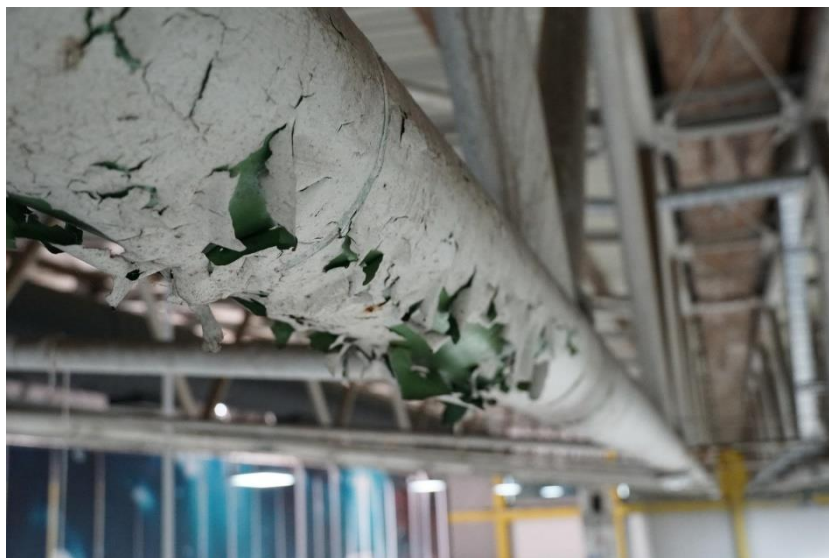
Slika 42: 050239d-048 - Poškodbe AKZ

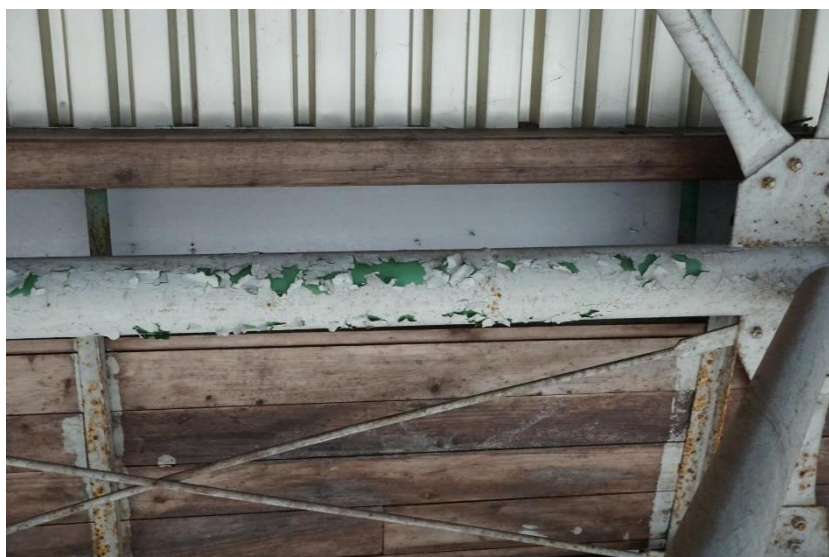
Slika 43: 050239d-051 - Poškodbe AKZ

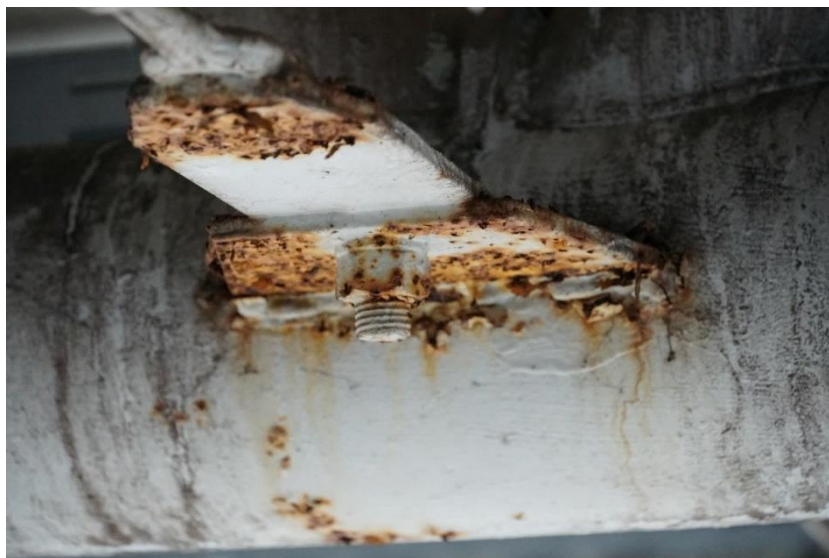
Slika 45: 050239d-054 - Poškodbe AKZ

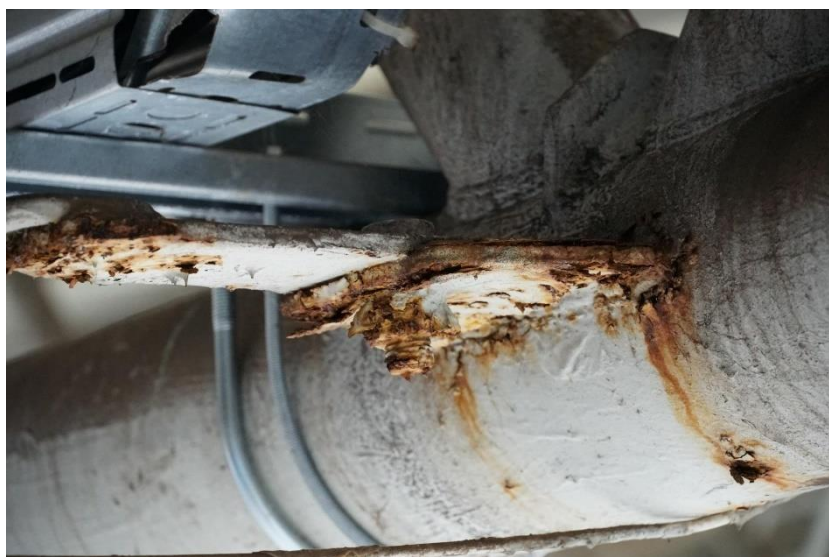
Slika 46: 050239d-057 - Poškodbe AKZ

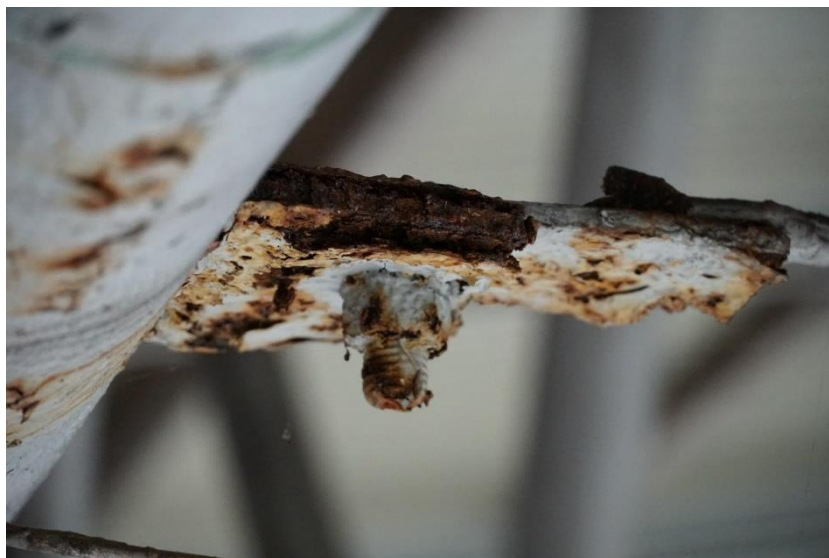
Slika 48: 050239d-059 - Poškodbe AKZ

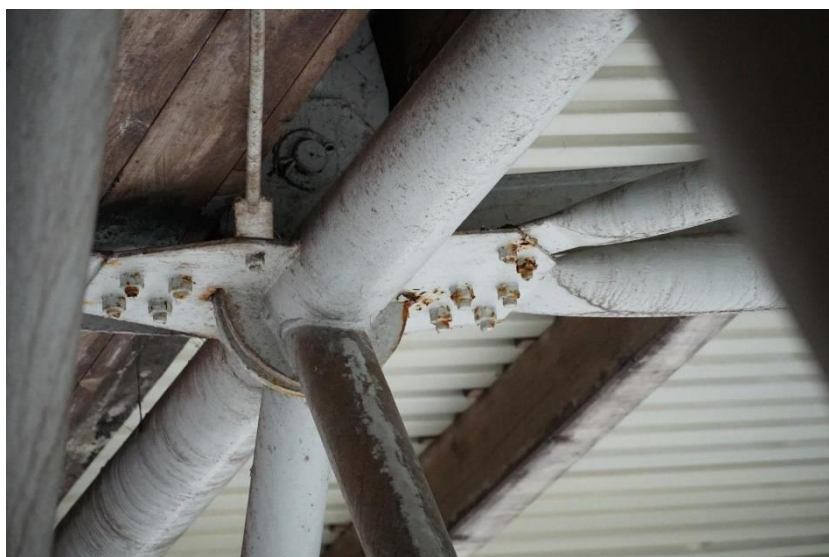
Slika 49: 050239d-060 - Poškodbe AKZ

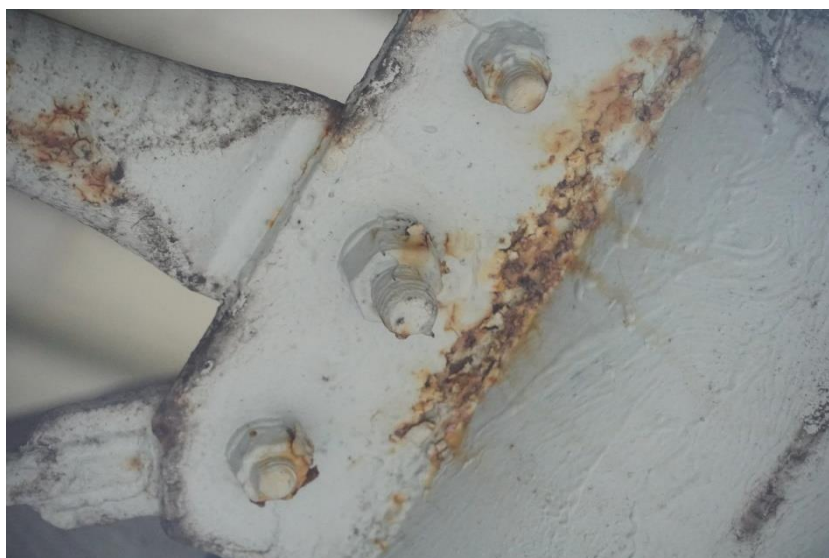
Slika 51: 050239d-062 - Poškodbe AKZ

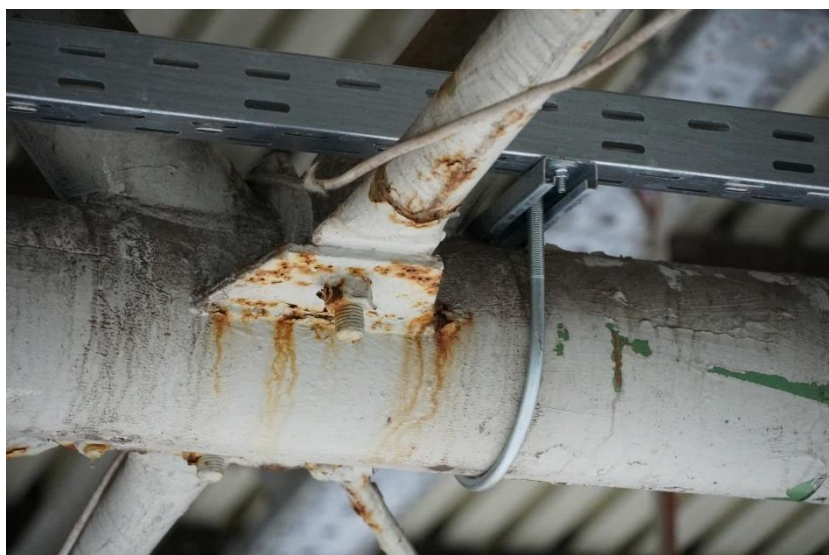
Slika 52: 050239d-066 - Poškodbe AKZ

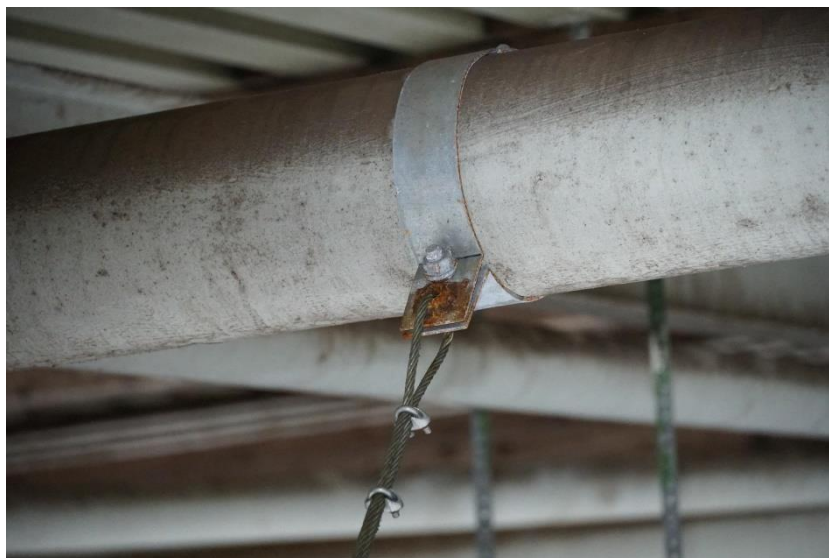
Slika 54: 050239d-070 - Poškodbe AKZ

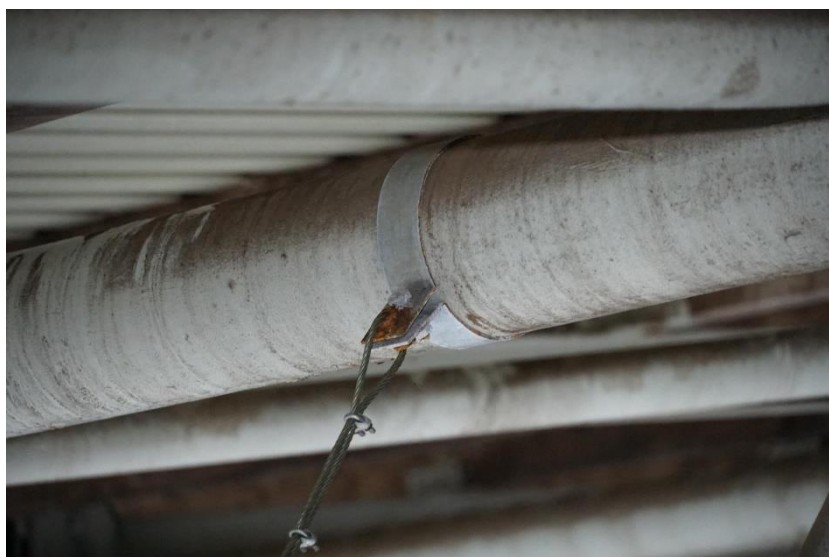
Slika 55: 050239d-071 - Poškodbe AKZ

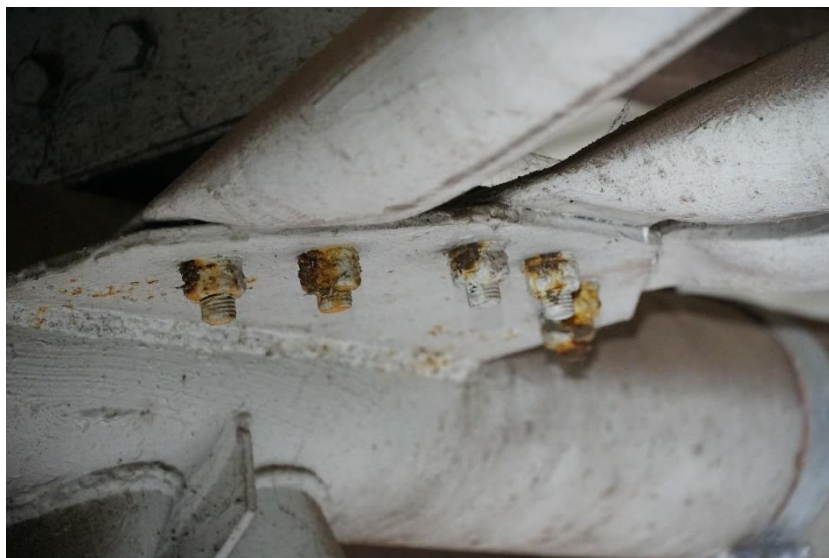
Slika 57: 050239d-073 - Poškodbe AKZ
