ODDELEK ZA KONSTRUKCIJE

Odsek za mostove in inženirske objekte

**POROČILO
309/25-620-1**o pregledu in geodetskih meritvah strešne
konstrukcije Ledne dvorane MariborNaročnik: **Šport Maribor d.o.o.**
Koresova ulica 7, 2000 MariborNaročilo: **Št. 41/2025-N z dne 19.3.2025**Nosilec naloge: **Ratko Švraka, mag. inž. grad.**Vodja enote: **dr. Andrej Anžlin, univ. dipl. inž. grad.**Direktor: **doc. dr. Aleš Žnidarič, univ. dipl. inž. grad.**Datum: **7. 7. 2025**Poročilo so interno pregledale in odobrile vse navedene osebe, kar potrjuje končni elektronski podpis.
Preverjanje pristnosti dokumenta: www.zag.si/pristnostRezultati preskušanja se nanašajo izključno na preskusne primerke. Poročilo se sme reproducirati samo v celoti.
Rok za reklamacije je 15 dni od izdaje poročila. Skupno število strani: 68; število prilog: 1.

**POROČILO
309/25-681-1**Kontrolna meritev vertikalnih pomikov strešnih
nosilcev Ledne dvorane v Mariboru

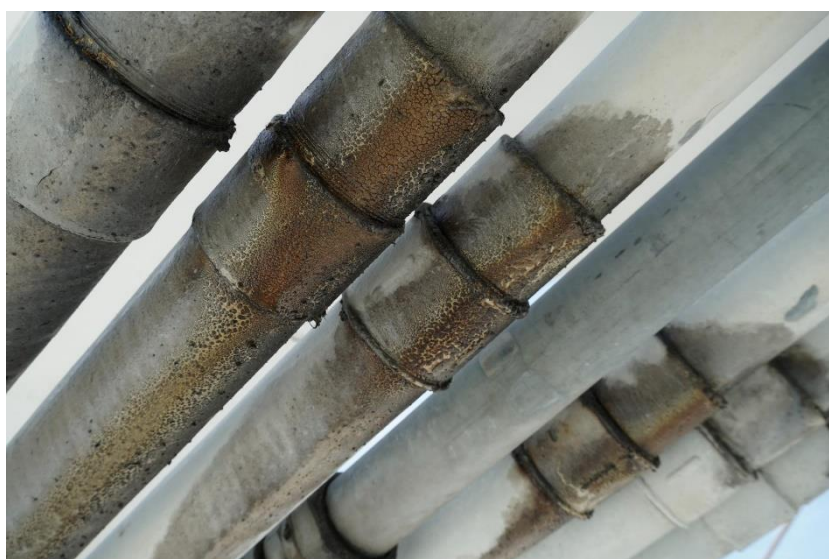
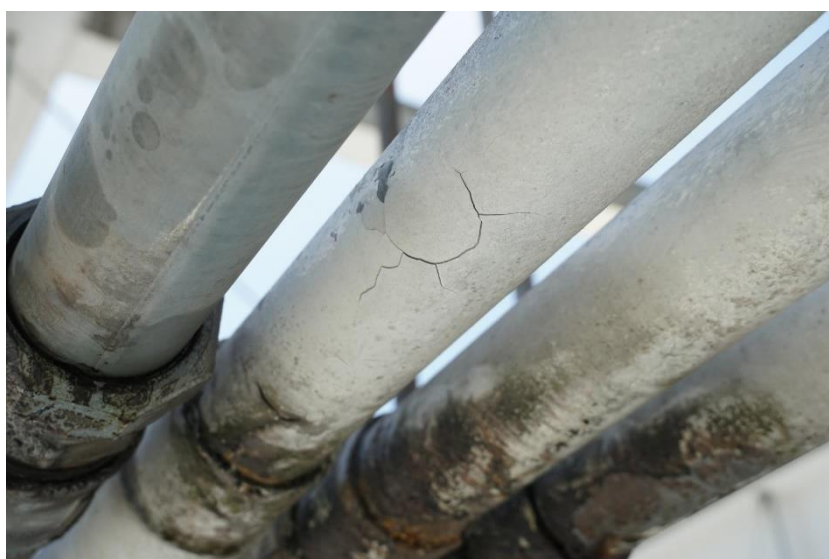
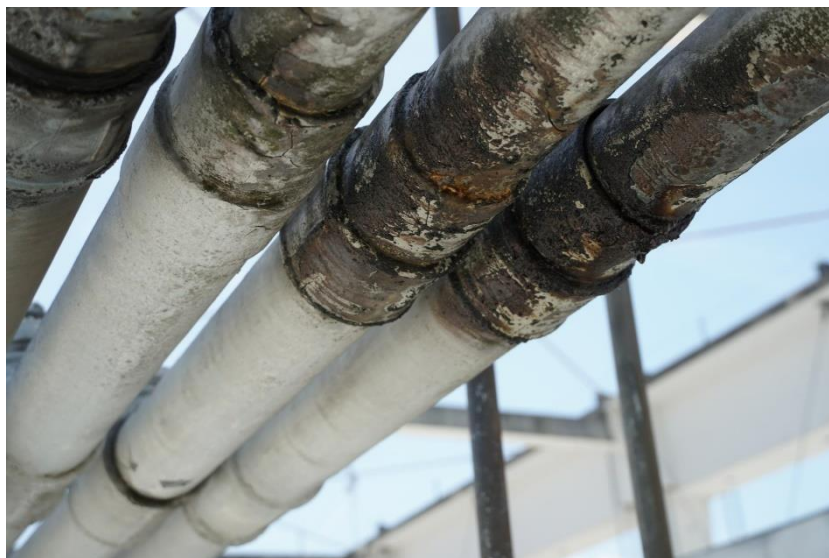
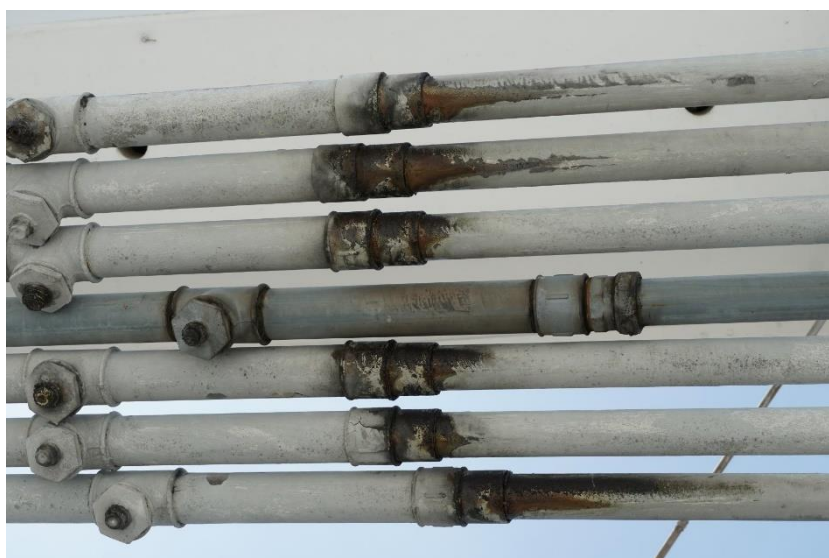
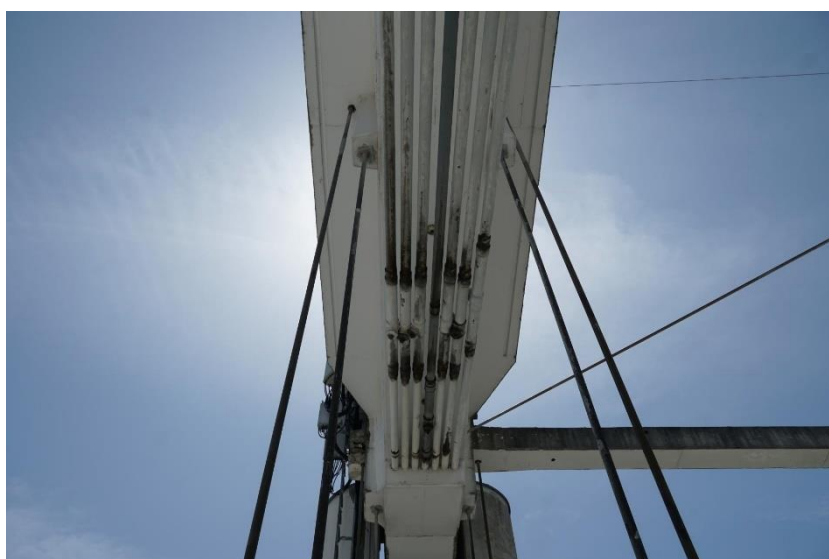
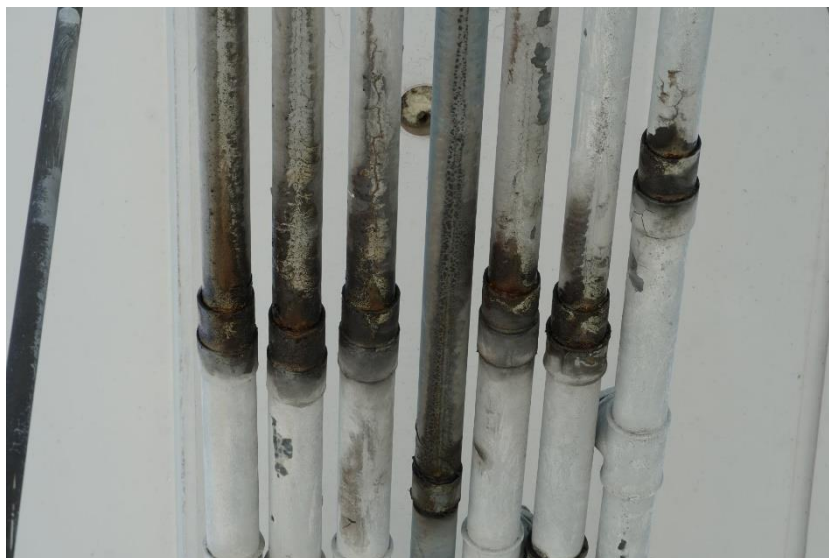
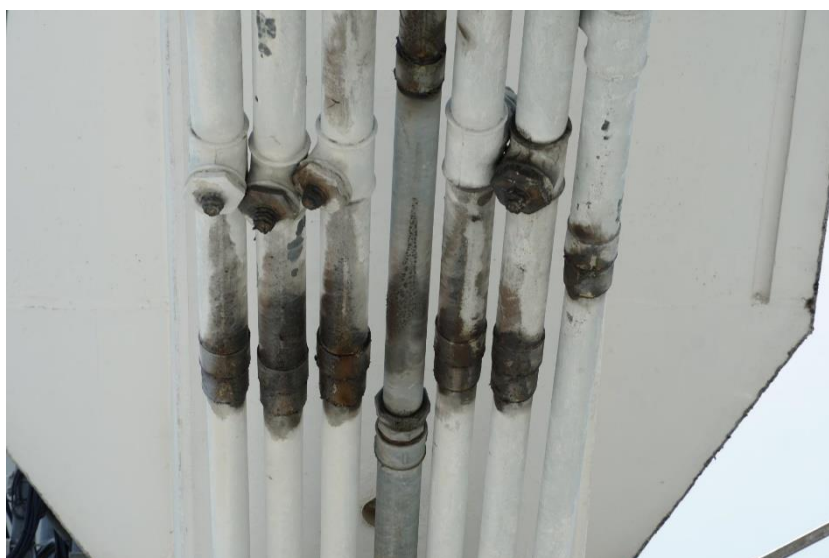
Slika 90: 050239d-211 - Zunanji kabli

Slika 91: 050239d-212 - Zunanji kabli

Slika 92: 050239d-214 - Zunanji kabli

Slika 93: 050239d-219 - Zunanji kabli

Slika 94: 050239d-225 - Zunanji kabli

Slika 95: 050239d-226 - Zunanji kabli

Slika 96: 050239d-227 - Zunanji kabli

Slika 97: 050239d-235 - Zunanji kabli

Slika 98: 050239d-236 - Zunanji kabli

Slika 99: 050239d-237 - Zunanji kabli

Slika 100: 050239d-238 - Zunanji kabli

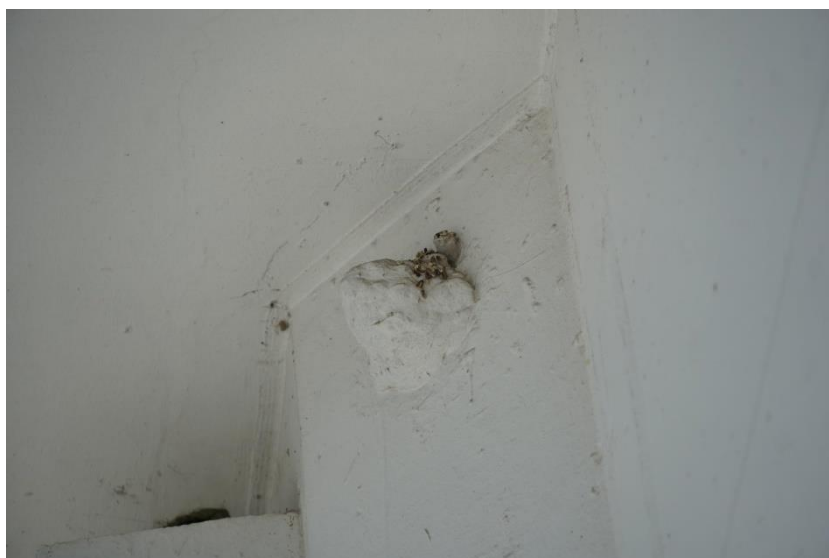
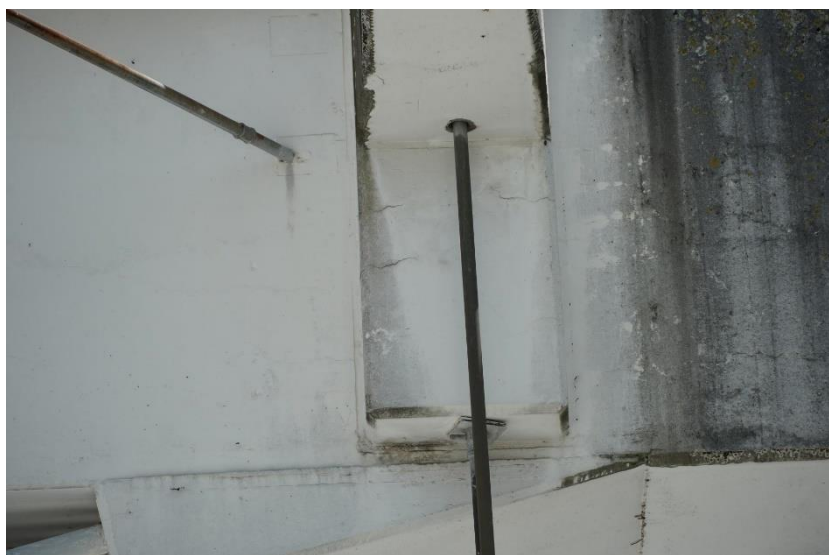
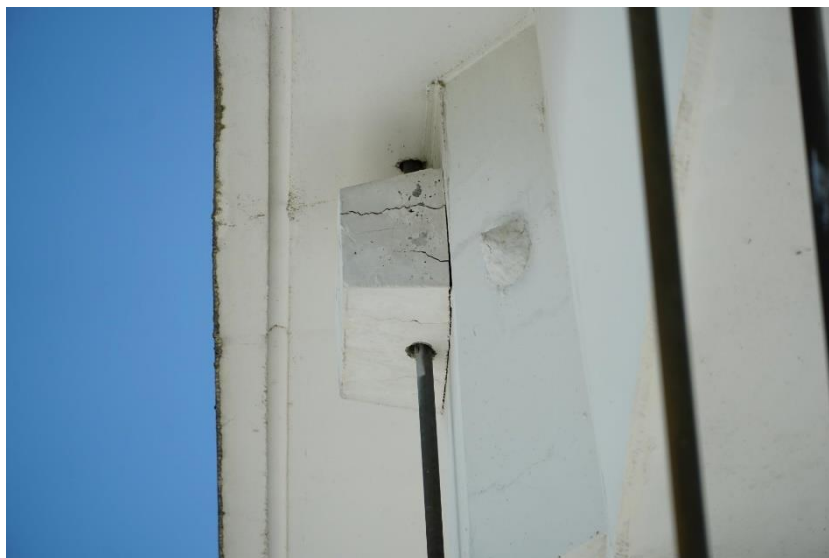
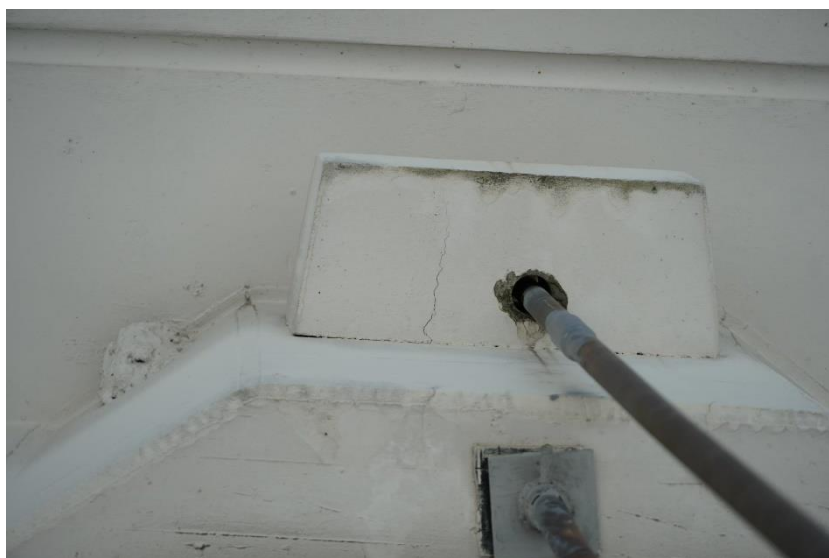
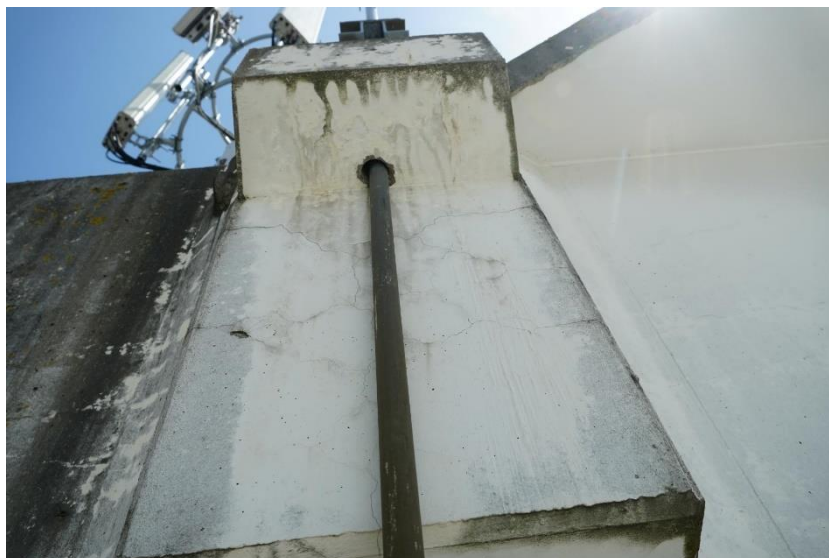
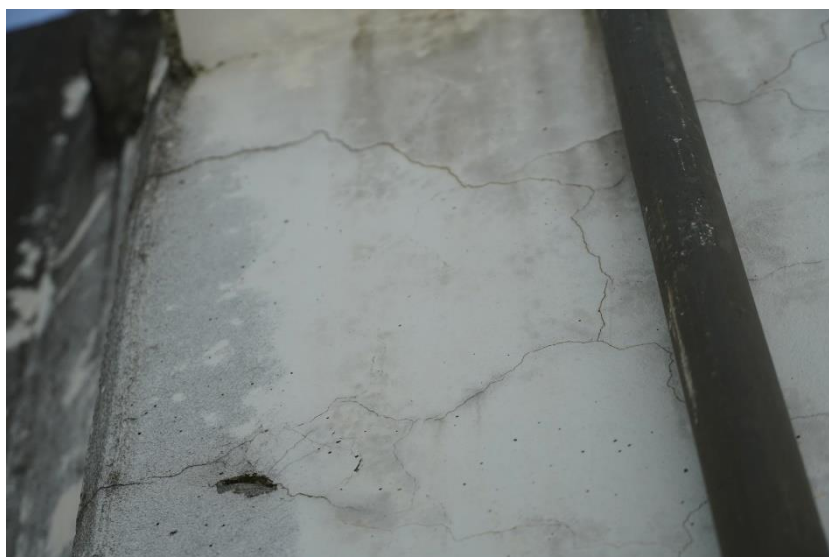
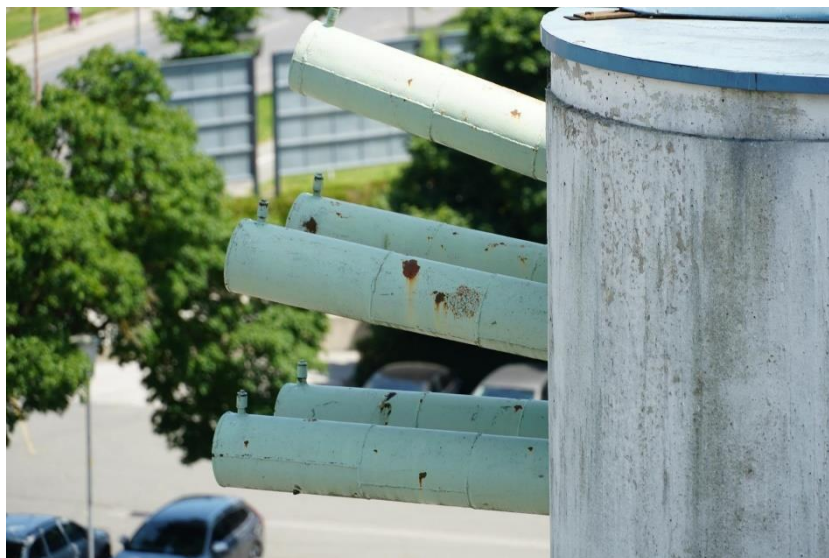
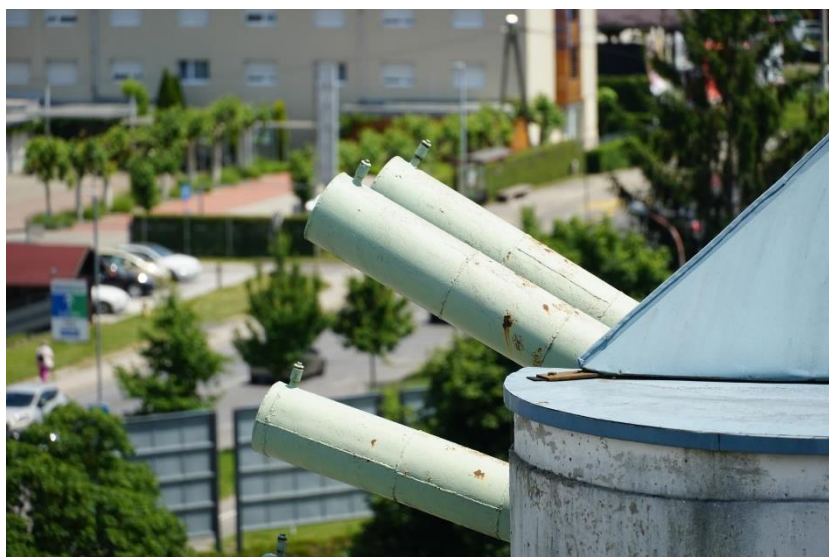
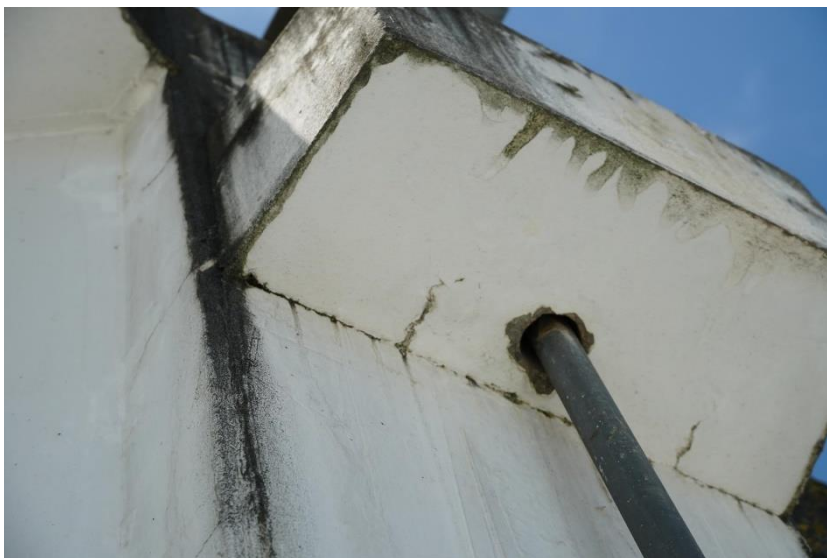
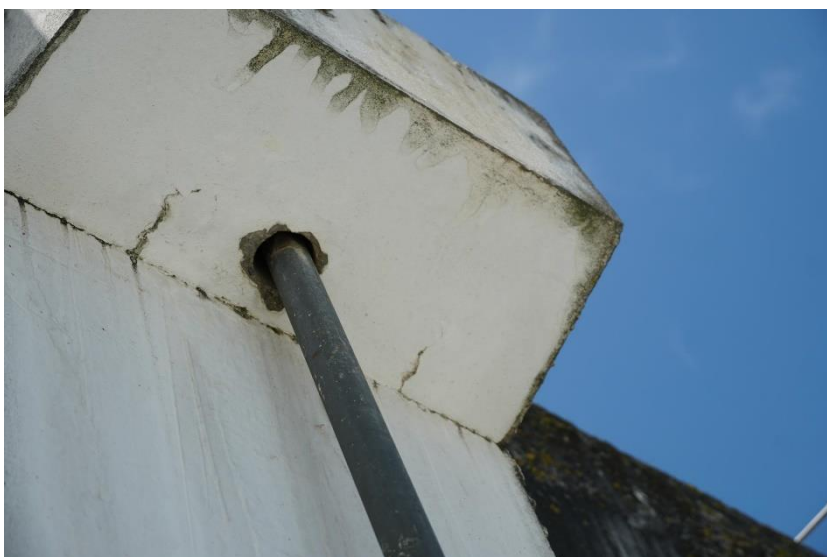
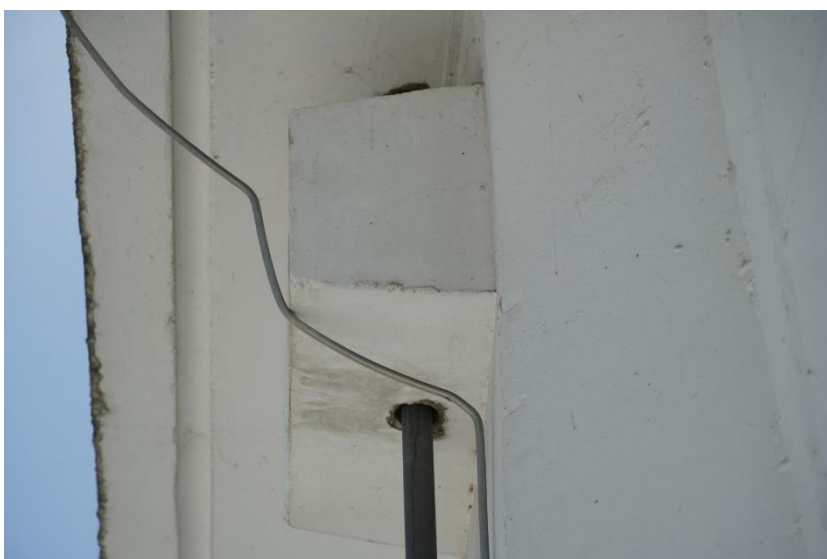
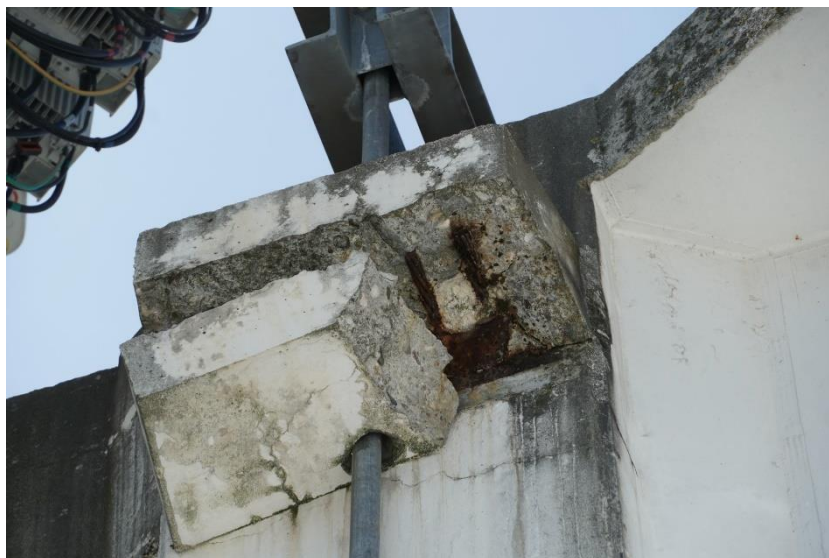
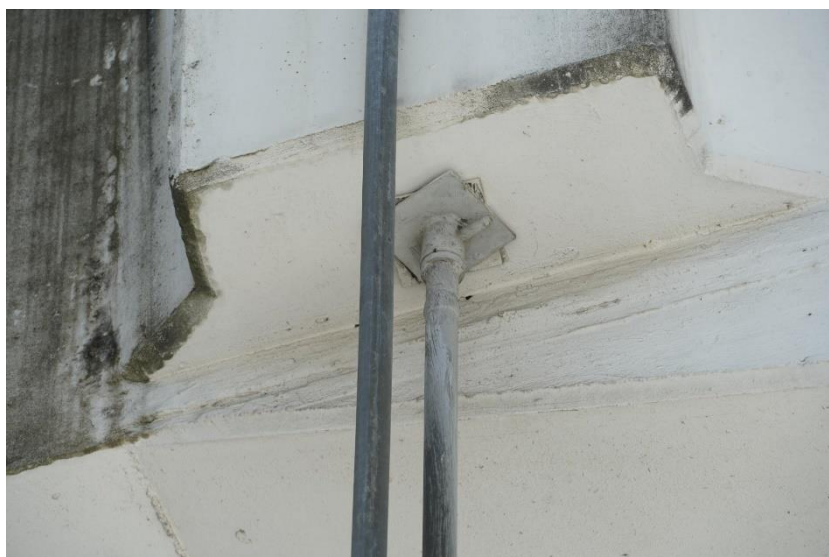
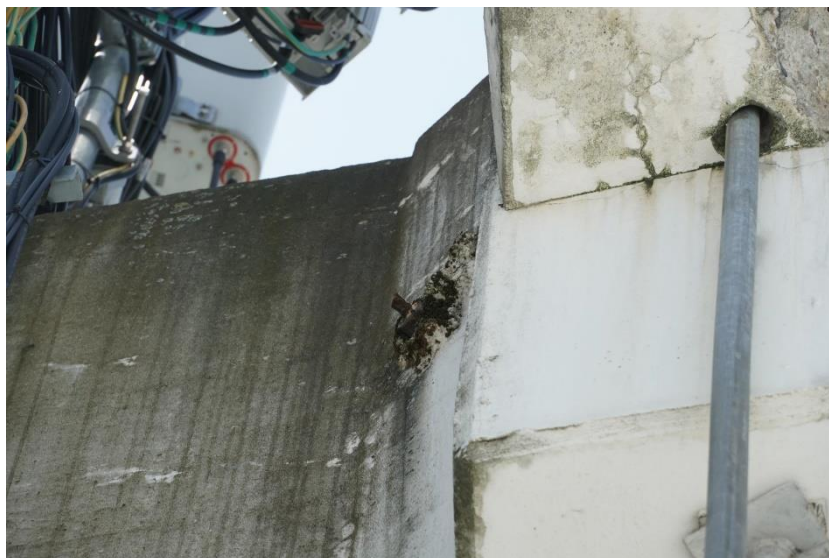
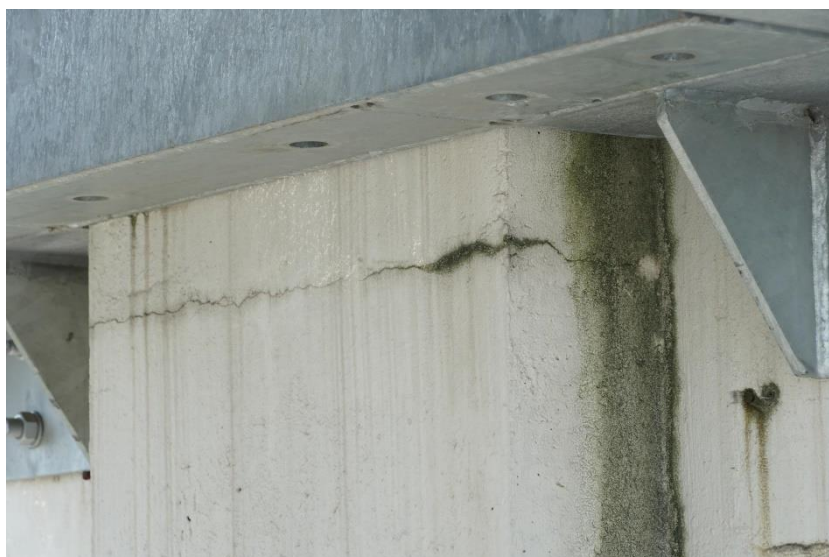
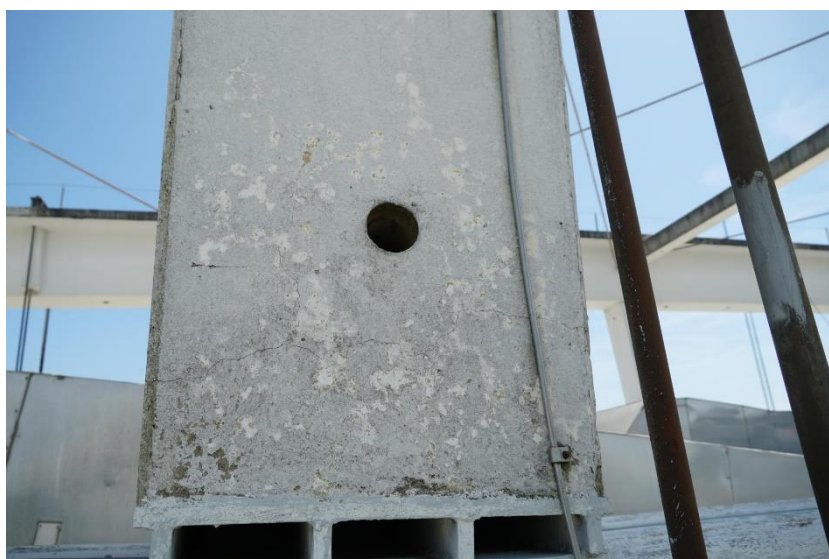
Na stikih med zaščitnimi cevmi, v katerih potekajo vzdolžni prednapeti kabli, so vidni sledovi izcejanja zaščitne masti. Pri nekaterih nateznih vezeh je poškodovana ali odpadla zaščita sidrskih glav (Slika 101 - Slika 124), kar je povzročilo korozijo sidrskih glav, nosilnih podložnih plošč ter izpostavljenih delov pramenov. Na južnem prečnem nosilcu vzhodnega nosilca je na vzhodni strani prišlo do razpadanja zaščite sidrne glave (Slika 120), kar je posledica korozijskih procesov na sidrskih elementih. Verjeten vzrok za pojav korozije je zamakanje vode skozi stik med nosilcem in zaščitnim blokom sidrskih glav. Razpadanje zaščite sidrskih glav je prisotno tudi na nekaterih nosilcih zahodne strani zahodnega nosilca (Slika 102, Slika 105, Slika 108), kjer obstaja tveganje za nadaljnje odpadanje kosov zaščitnega betona, če ne bo pravočasno ukrepano. Glede na višino položajev sidrišč nad streho obstaja nevarnost poškodb oseb, ki se lahko občasno zadržujejo na strehi (npr. med prenovo strešne konstrukcije). Zato predlagamo čimprejšnjo celovito sanacijo, vključno z zamenjavo poškodovanih zaščit sidrišč kablov prečnih nosilcev ter nateznih vezi, in izvedbo dodatnega tesnjenja stikov med zaščitnim blokom in nosilcem.

Slika 101: 050239d-137 - Zatege in sidrišča

Slika 102: 050239d-217 - Zatege in sidrišča

Slika 103: 050239d-107 - Zatege in sidrišča

Slika 104: 050239d-109 - Zatege in sidrišča

Slika 105: 050239d-111 - Zatege in sidrišča

Slika 106: 050239d-112 - Zatege in sidrišča

Slika 107: 050239d-130 - Zatege in sidrišča

Slika 108: 050239d-132 - Zatege in sidrišča

Slika 109: 050239d-147 - Zatege in sidrišča

Slika 110: 050239d-150 - Zatege in sidrišča

Slika 111: 050239d-151 - Zatege in sidrišča

Slika 112: 050239d-152 - Zatege in sidrišča

Slika 113: 050239d-159 - Zatege in sidrišča

Slika 114: 050239d-196 - Zatege in sidrišča

Slika 115: 050239d-197 - Zatege in sidrišča

Slika 116: 050239d-203 - Zatege in sidrišča

Slika 117: 050239d-215 - Zatege in sidrišča

Slika 118: 050239d-216 - Zatege in sidrišča

Slika 119: 050239d-218 - Zatege in sidrišča

Slika 120: 050239d-243 - Zatege in sidrišča

Slika 121: 050239d-245 - Zatege in sidrišča

Slika 122: 050239d-246 - Zatege in sidrišča

Slika 123: 050239d-247 - Zatege in sidrišča

Slika 124: 050239d-248 - Zatege in sidrišča

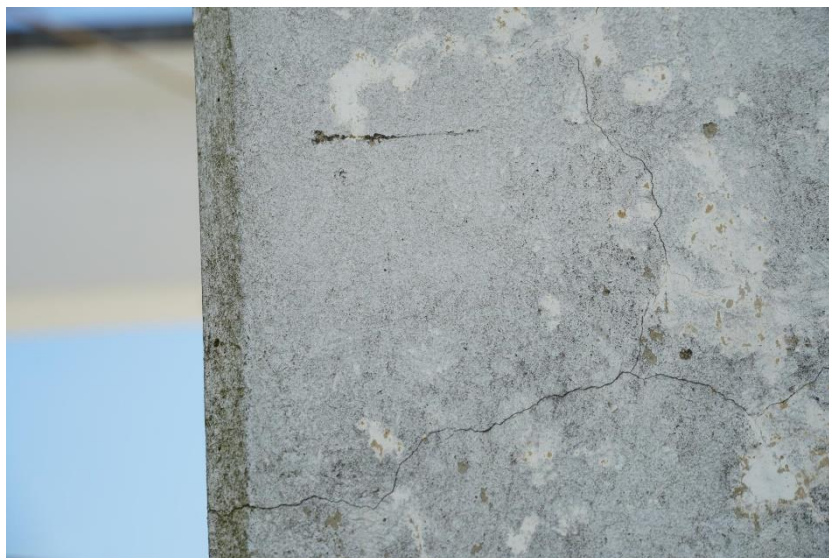
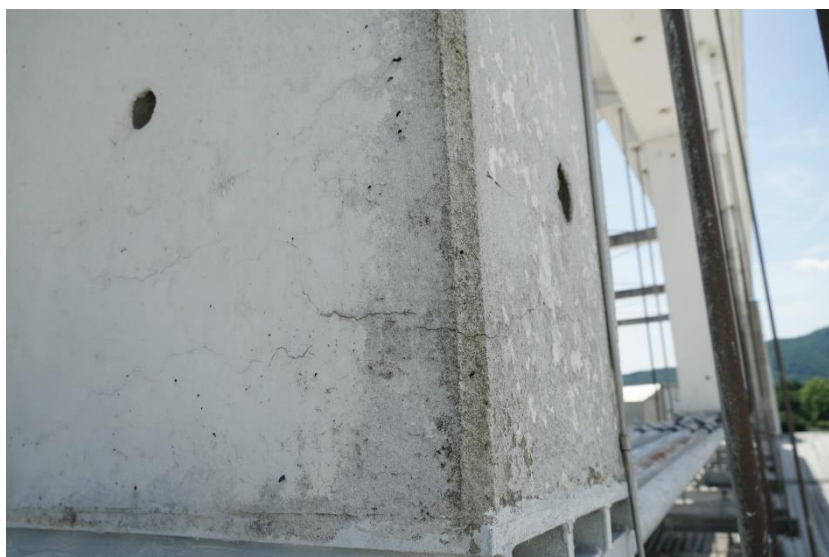
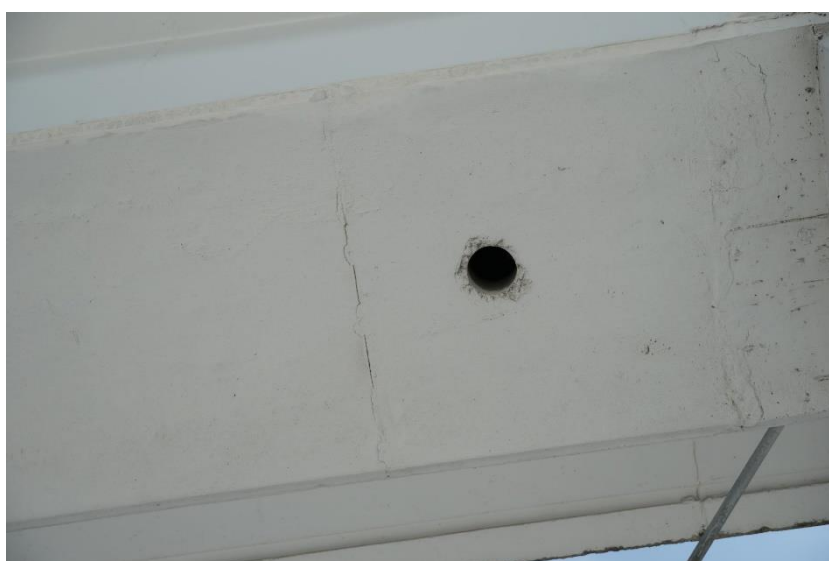
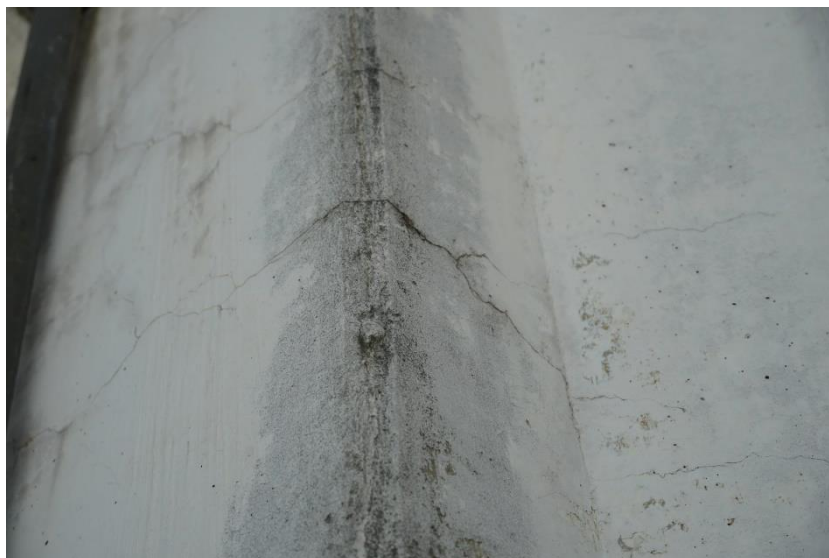
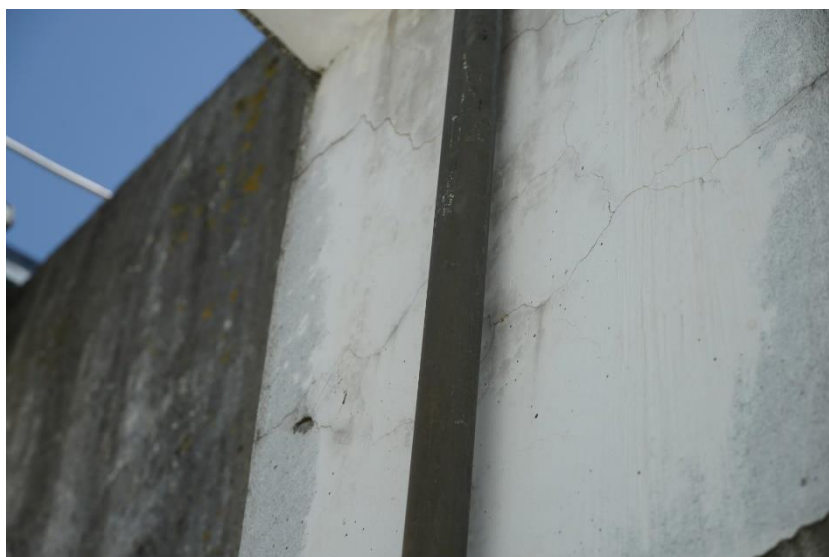
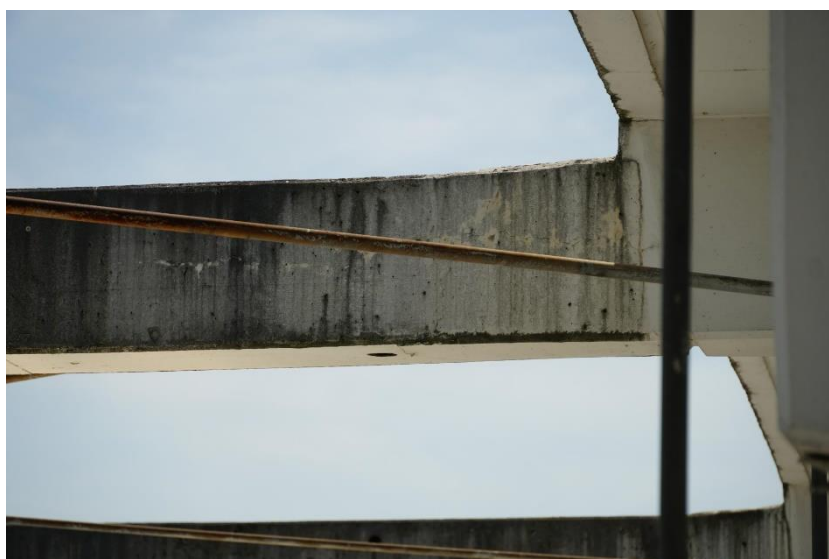
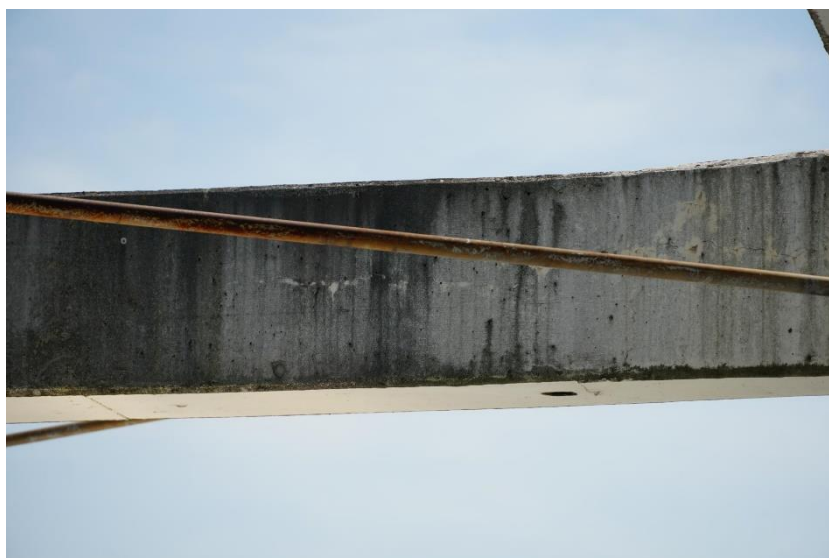
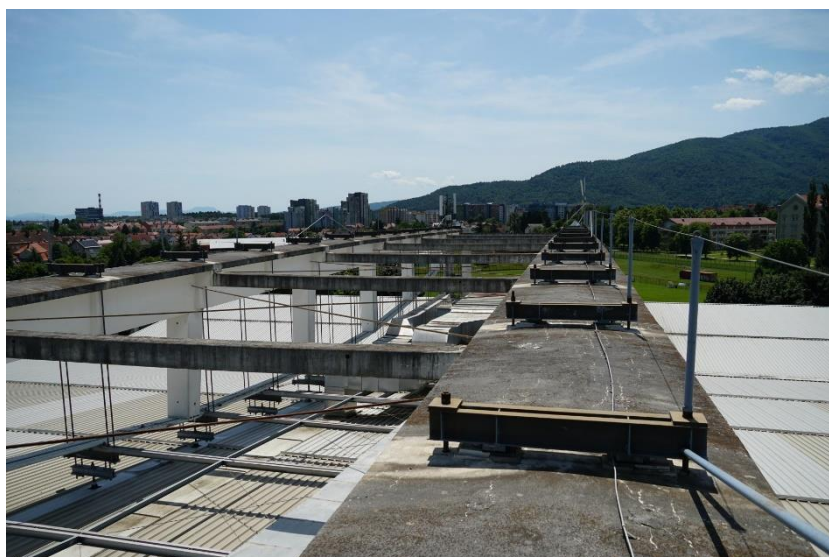
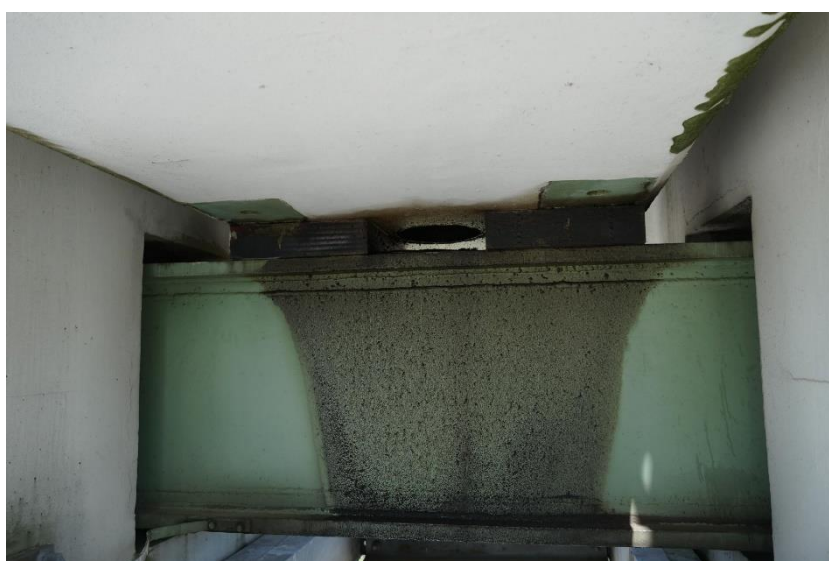
Slika 125: 050239d-138 - Poškodbe nosilcev

Slika 126: 050239d-140 - Poškodbe nosilcev

Slika 127: 050239d-141 - Poškodbe nosilcev

Slika 128: 050239d-142 - Poškodbe nosilcev

Slika 129: 050239d-148 - Poškodbe nosilcev

Slika 130: 050239d-149 - Poškodbe nosilcev

Slika 131: 050239d-158 - Poškodbe nosilcev

Slika 132: 050239d-160 - Poškodbe nosilcev

Slika 133: 050239d-161 - Poškodbe nosilcev

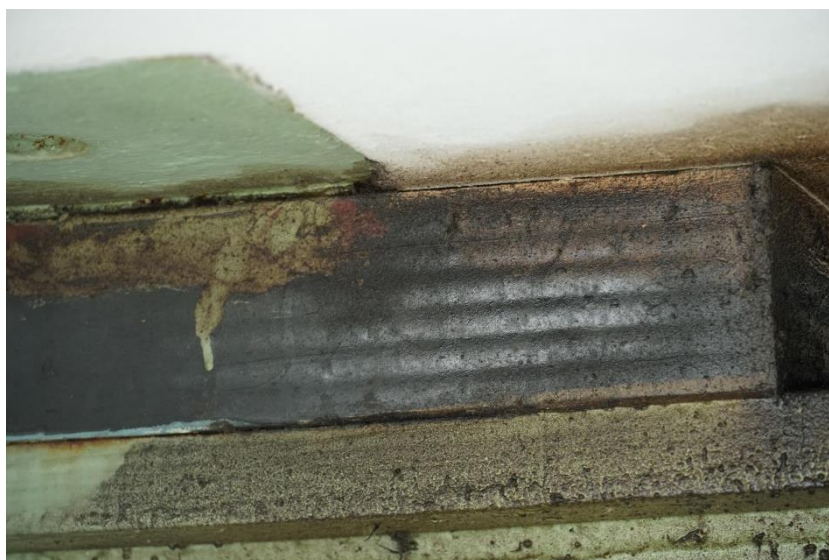
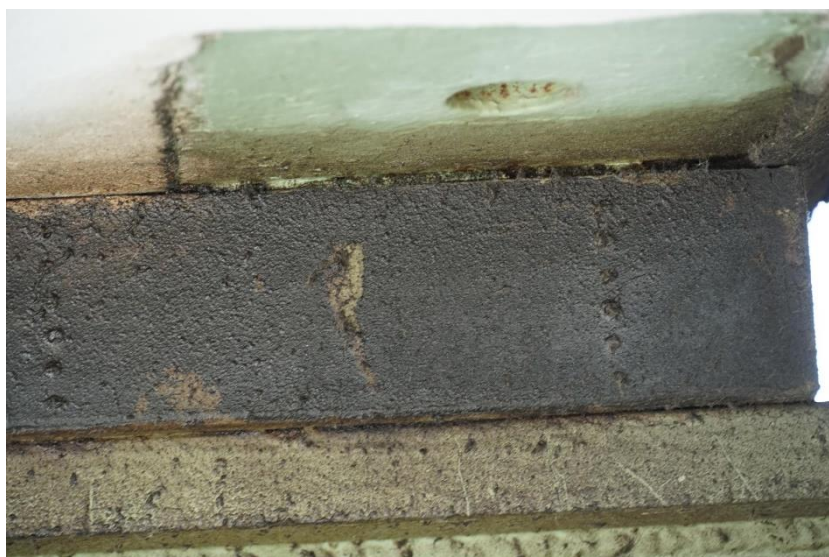
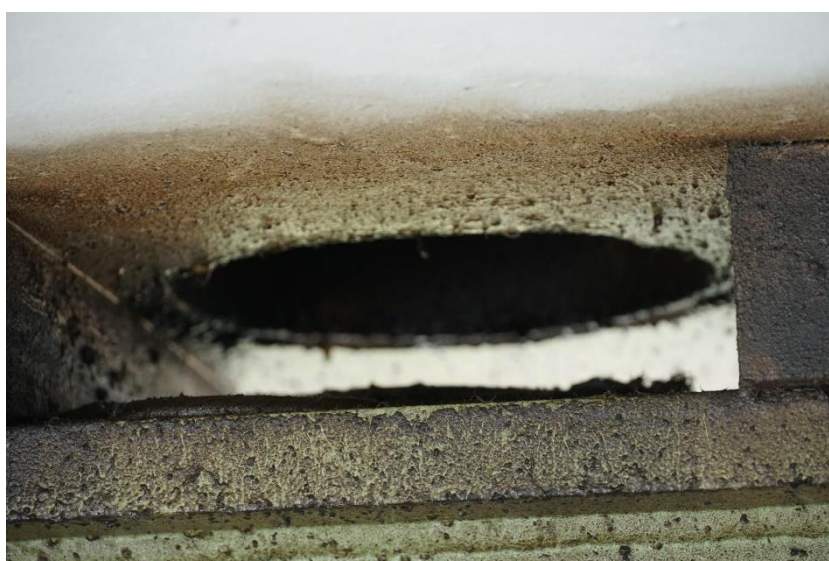
Slika 134: 050239d-153 - Elastomerna ležišča

Slika 135: 050239d-154 - Elastomerna ležišča

Slika 136: 050239d-155 - Elastomerna ležišča

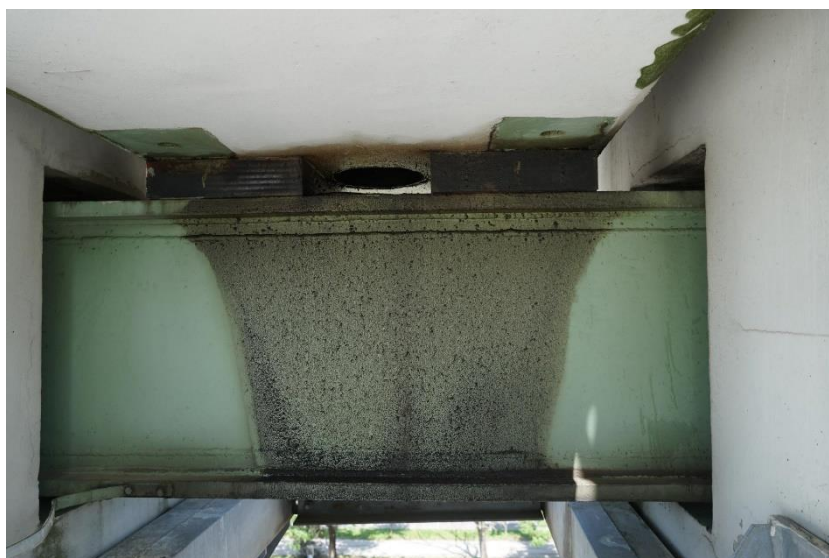
Slika 138: 050239d-157 - Elastomerna ležišča

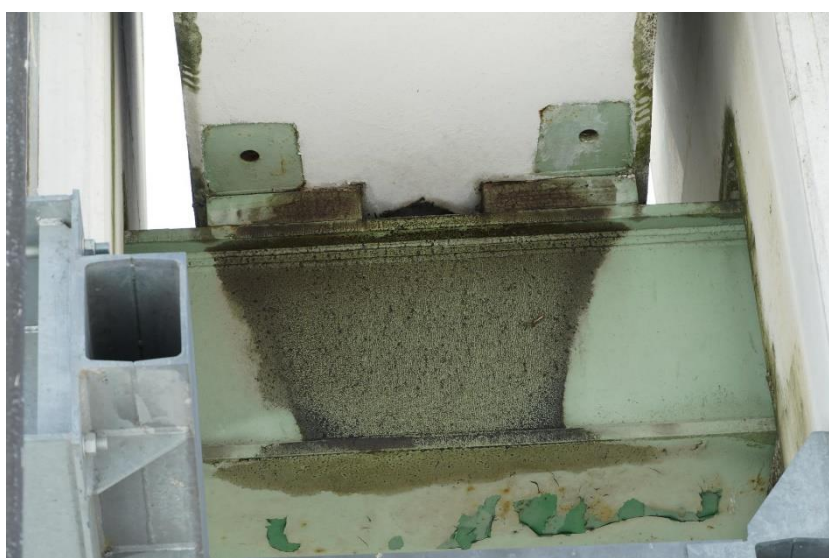
Slika 139: 050239d-240 - Elastomerna ležišča

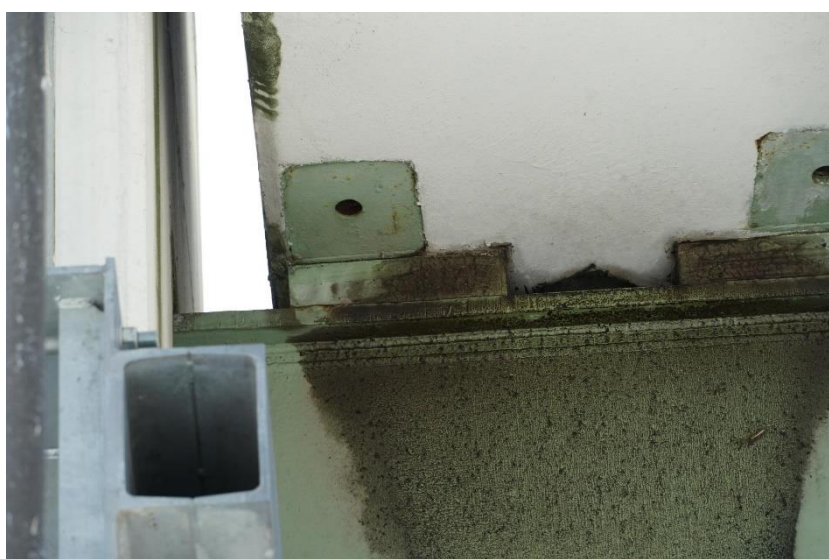
Slika 140: 050239d-241 - Elastomerna ležišča

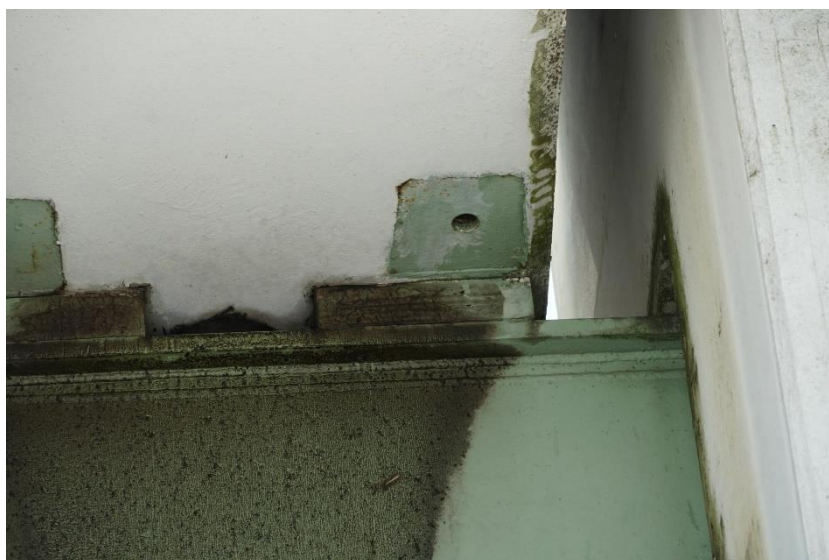
Slika 141: 050239d-242 - Elastomerna ležišča

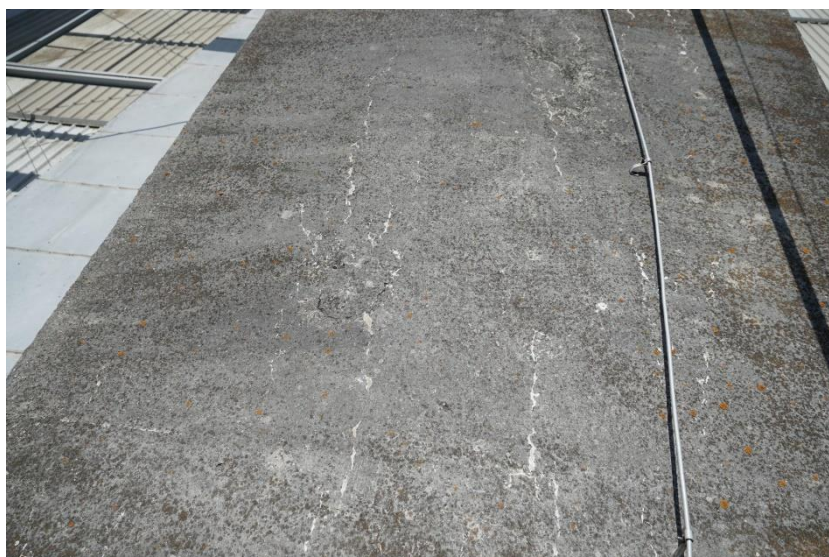
Slika 142: 050239d-164 - Poškodbe nosilcev

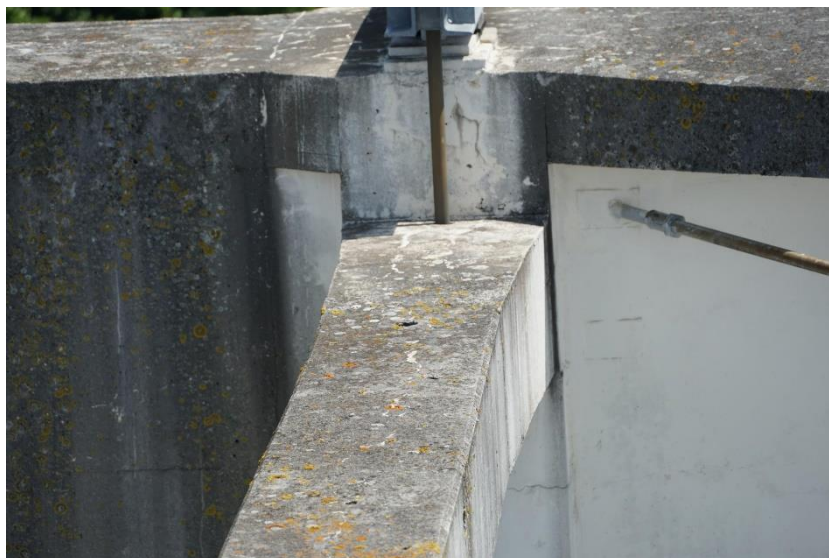
Slika 144: 050239d-168 - Poškodbe nosilcev

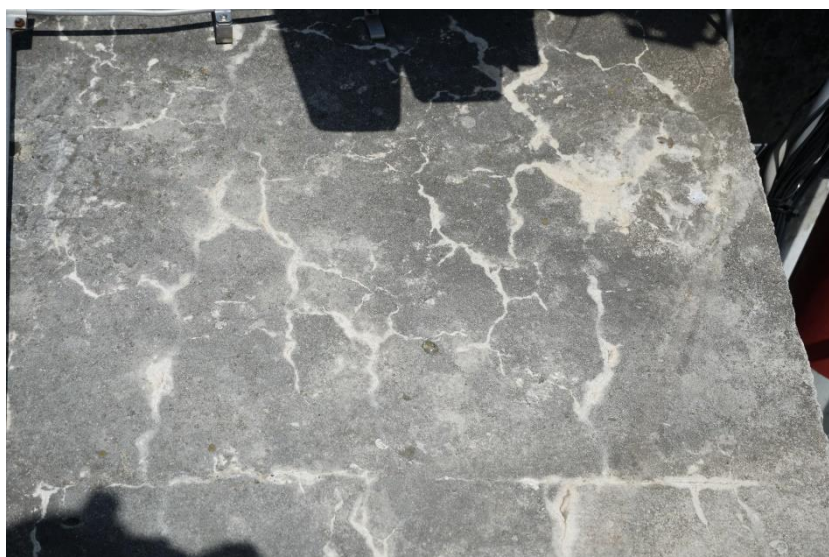
Slika 145: 050239d-169 - Poškodbe nosilcev

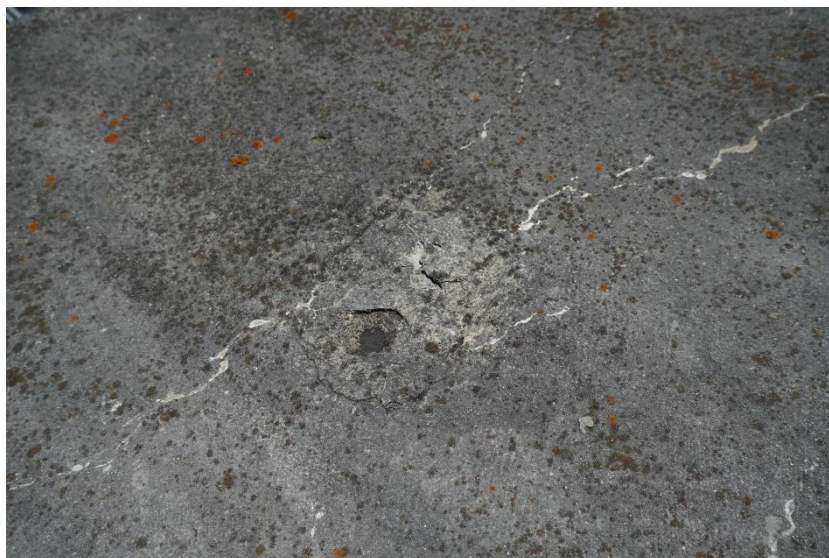
Slika 147: 050239d-171 - Poškodbe nosilcev

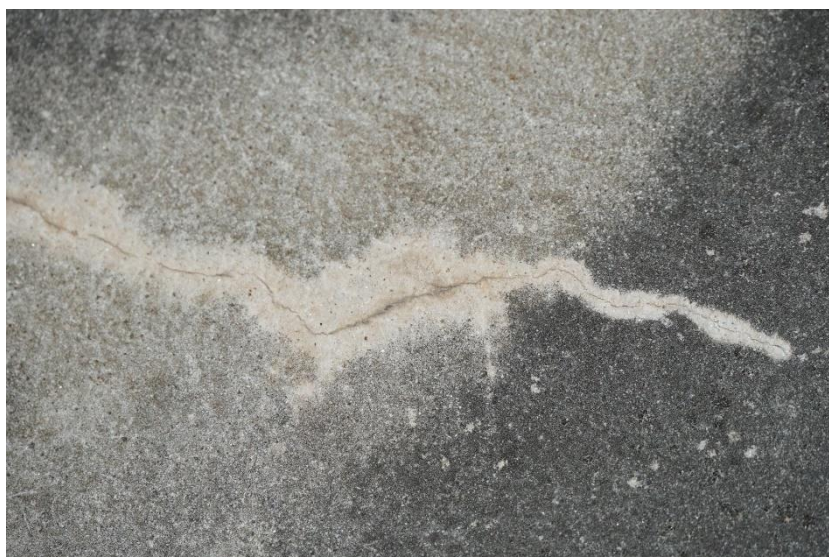
Slika 148: 050239d-172 - Poškodbe nosilcev

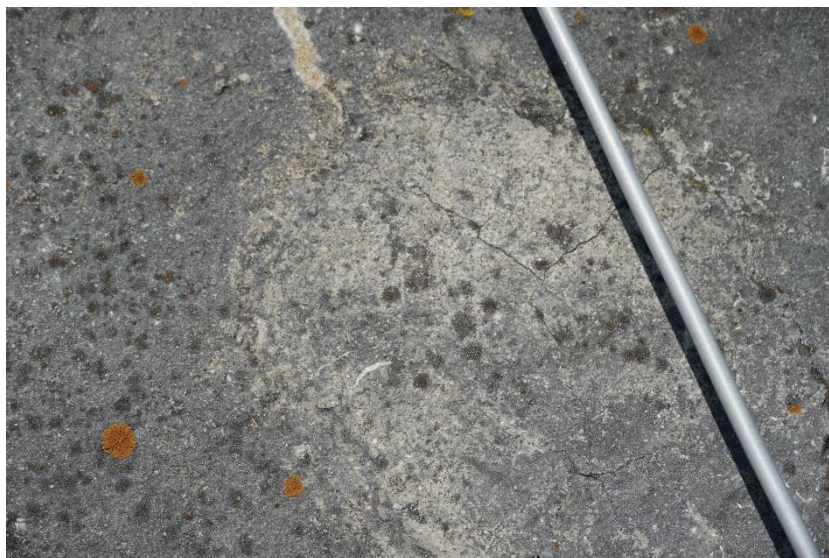
Slika 150: 050239d-174 - Poškodbe nosilcev

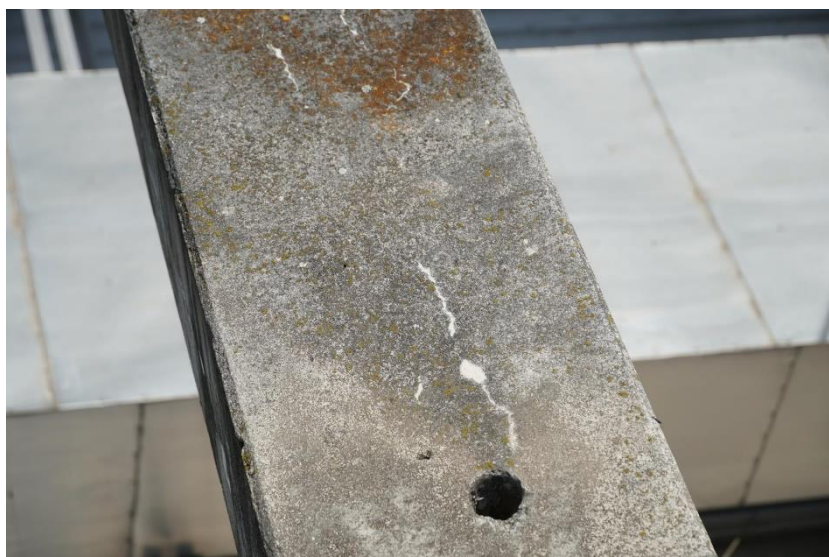
Slika 151: 050239d-175 - Poškodbe nosilcev

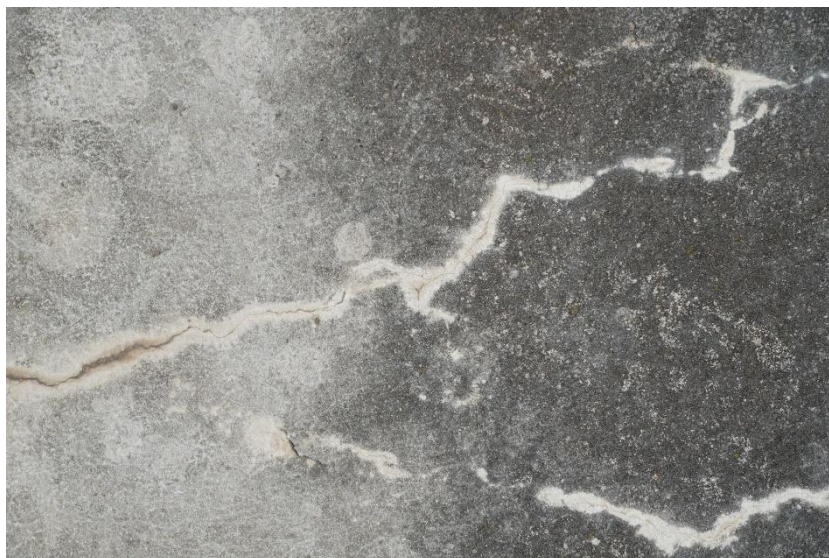
Slika 153: 050239d-177 - Poškodbe nosilcev
