ODDELEK ZA KONSTRUKCIJE

Odsek za mostove in inženirske objekte

**POROČILO
309/25-620-1**o pregledu in geodetskih meritvah strešne
konstrukcije Ledne dvorane MariborNaročnik: **Šport Maribor d.o.o.**
Koresova ulica 7, 2000 MariborNaročilo: **Št. 41/2025-N z dne 19.3.2025**Nosilec naloge: **Ratko Švraka, mag. inž. grad.**Vodja enote: **dr. Andrej Anžlin, univ. dipl. inž. grad.**Direktor: **doc. dr. Aleš Žnidarič, univ. dipl. inž. grad.**Datum: **7. 7. 2025**Poročilo so interno pregledale in odobrile vse navedene osebe, kar potrjuje končni elektronski podpis.
Preverjanje pristnosti dokumenta: www.zag.si/pristnostRezultati preskušanja se nanašajo izključno na preskusne primerke. Poročilo se sme reproducirati samo v celoti.
Rok za reklamacije je 15 dni od izdaje poročila. Skupno število strani: 68; število prilog: 1.

**POROČILO
309/25-681-1**Kontrolna meritev vertikalnih pomikov strešnih
nosilcev Ledne dvorane v Mariboru

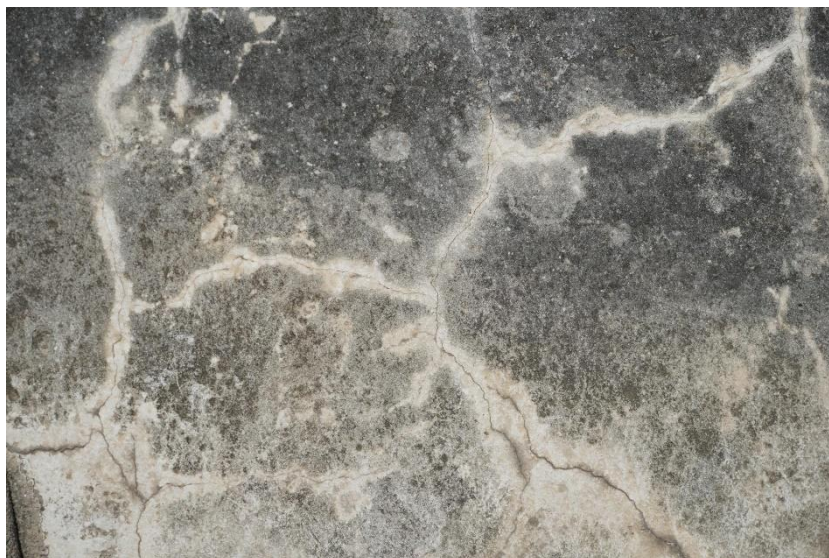
Slika 156: 050239d-180 - Poškodbe nosilcev

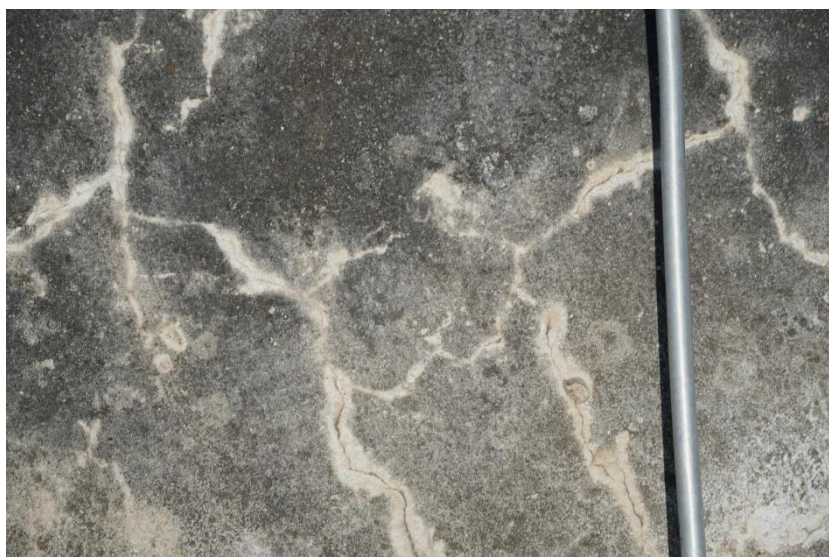
Slika 157: 050239d-181 - Poškodbe nosilcev

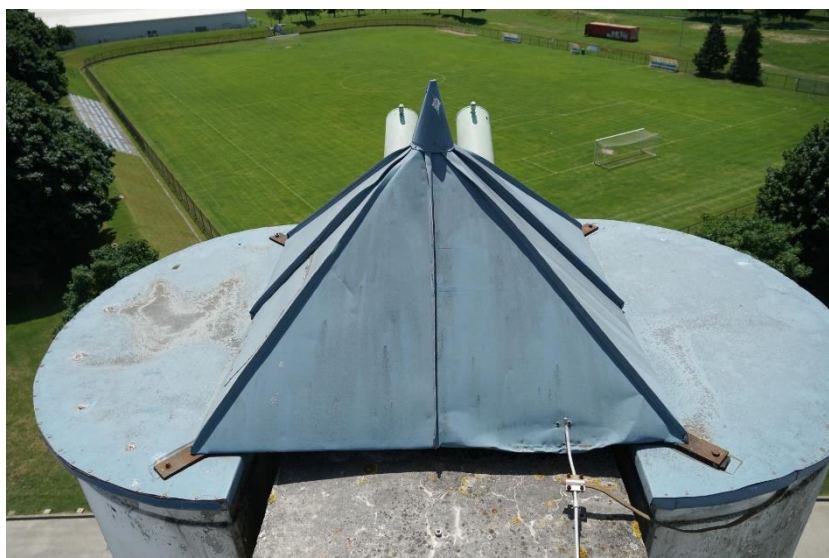
Slika 159: 050239d-183 - Poškodbe nosilcev

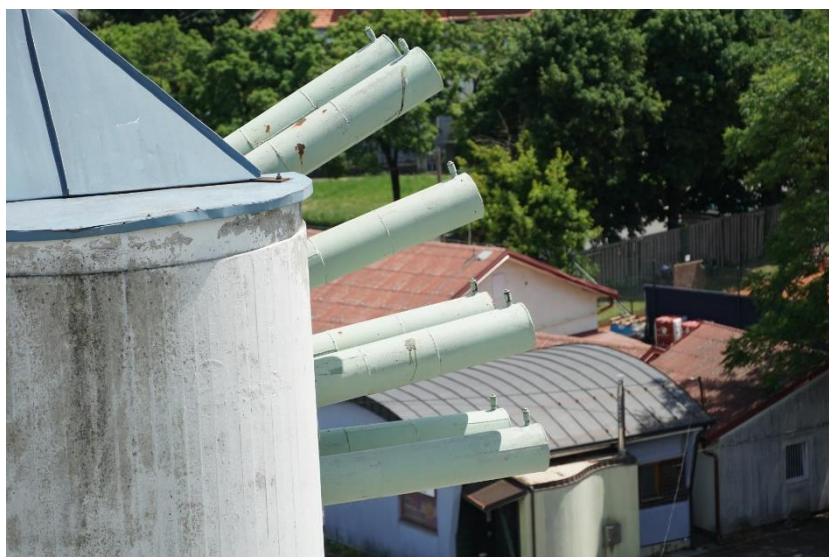
Slika 160: 050239d-184 - Poškodbe nosilcev

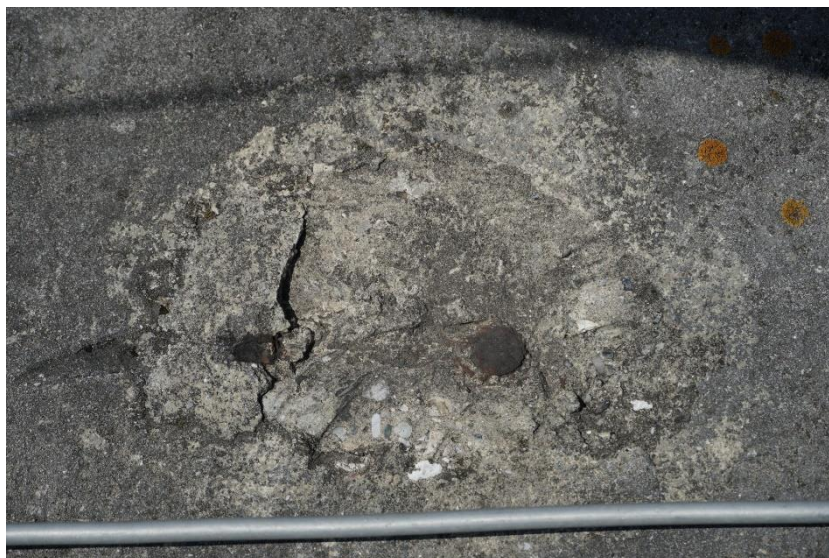
Slika 162: 050239d-186 - Poškodbe nosilcev

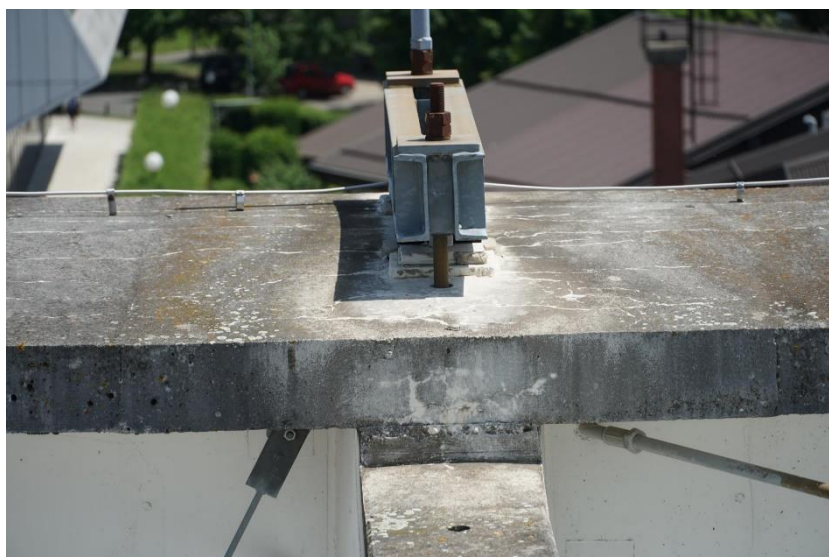
Slika 163: 050239d-187 - Poškodbe nosilcev

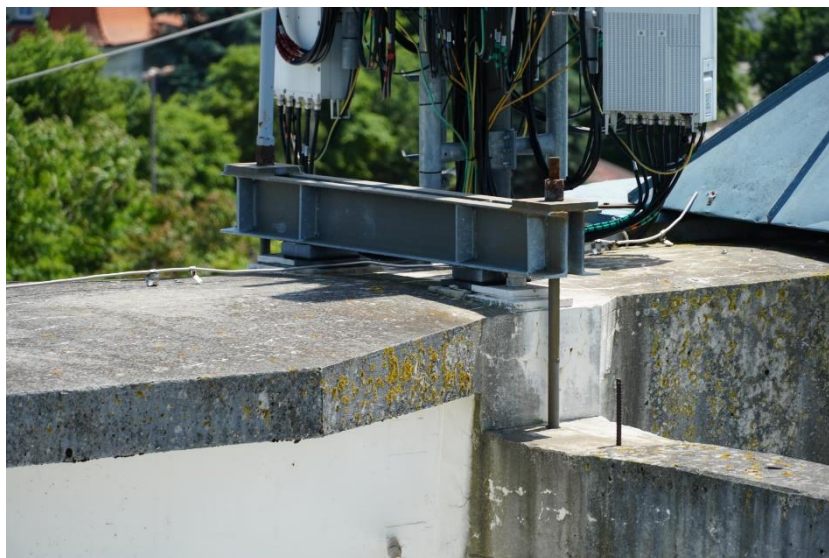
Slika 165: 050239d-189 - Poškodbe nosilcev

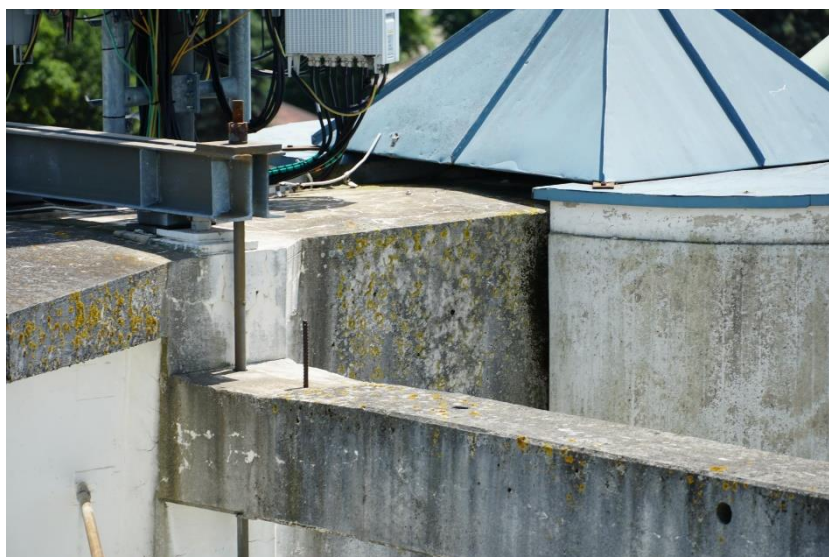
Slika 166: 050239d-190 - Poškodbe nosilcev

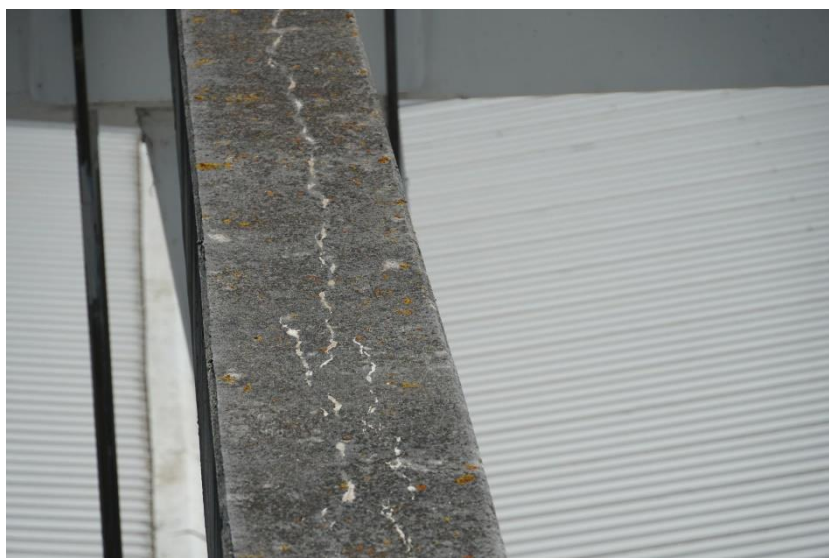
Slika 168: 050239d-192 - Poškodbe nosilcev

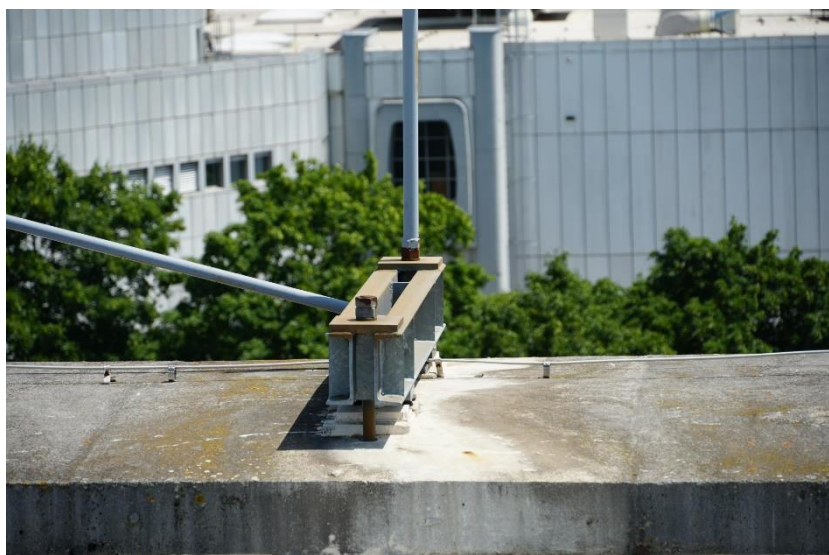
Slika 169: 050239d-193 - Poškodbe nosilcev

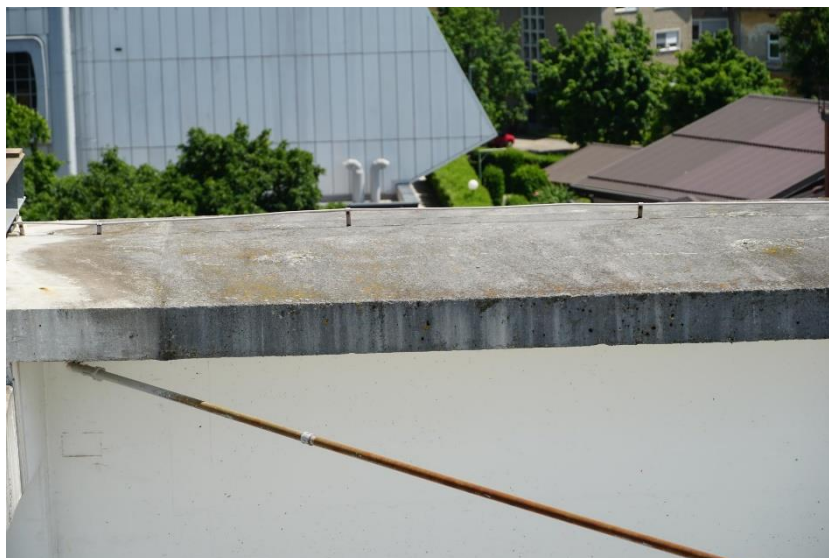
Slika 171: 050239d-195 - Poškodbe nosilcev

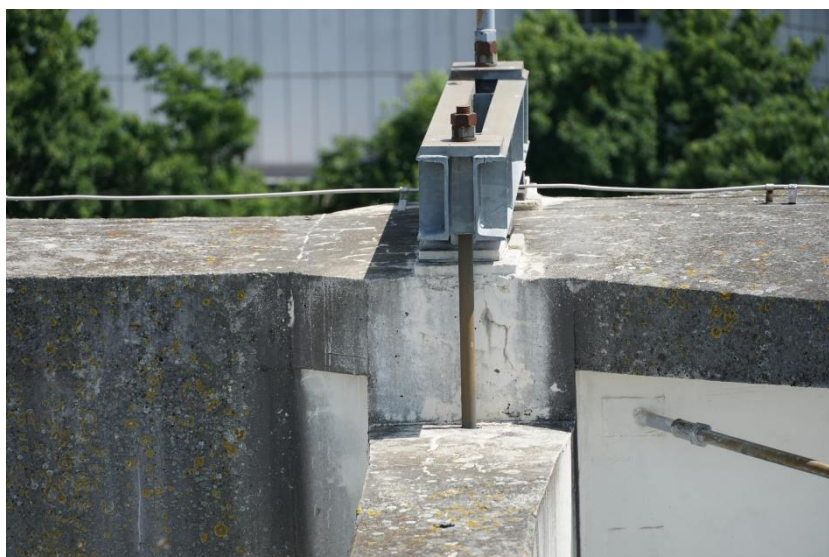
Slika 172: 050239d-198 - Poškodbe nosilcev

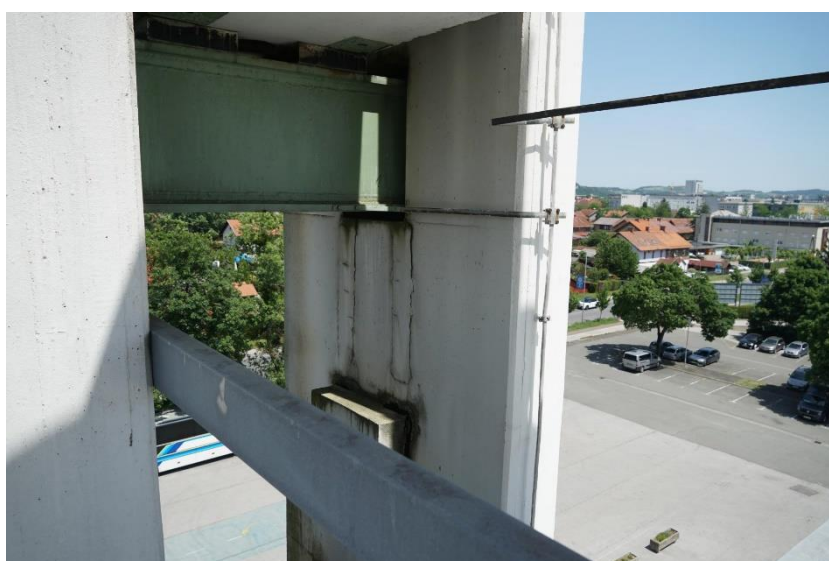
Slika 173: 050239d-200 - Poškodbe nosilcev

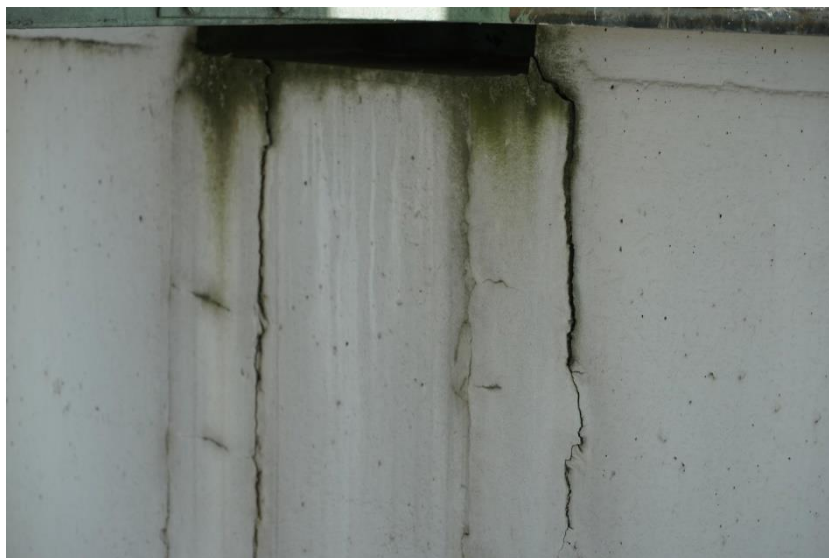
Slika 174: 050239d-201 - Poškodbe nosilcev

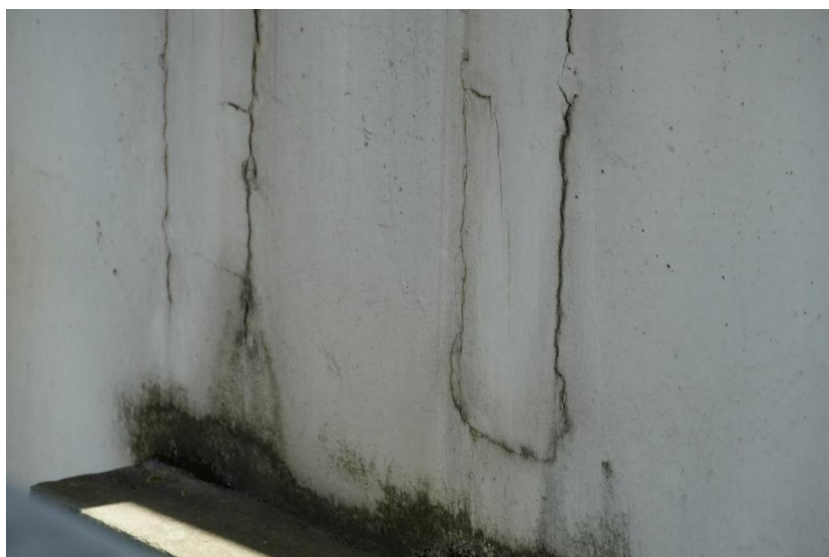
Slika 175: 050239d-202 - Poškodbe nosilcev

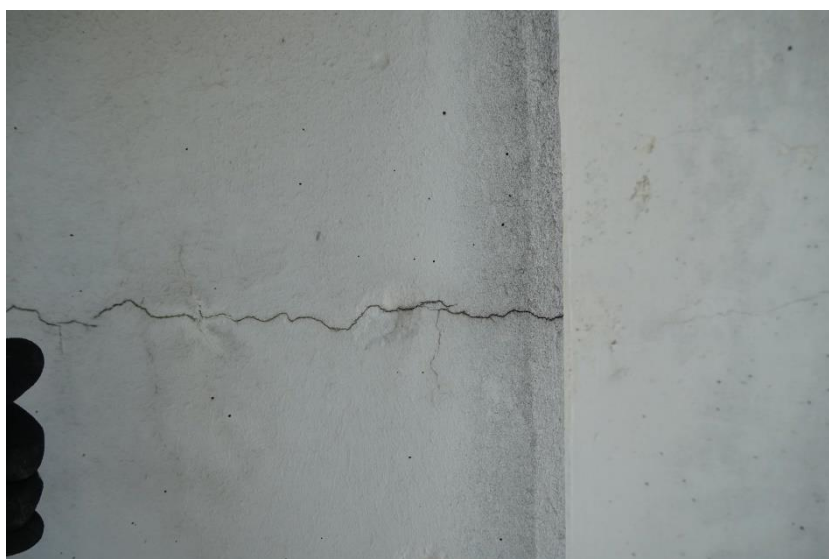
Slika 176: 050239d-204 - Poškodbe nosilcev

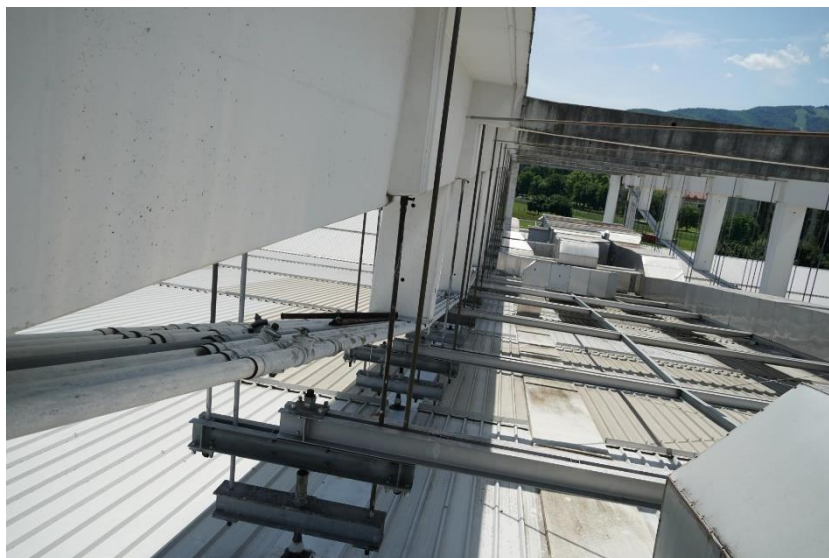
Slika 177: 050239d-205 - Poškodbe nosilcev

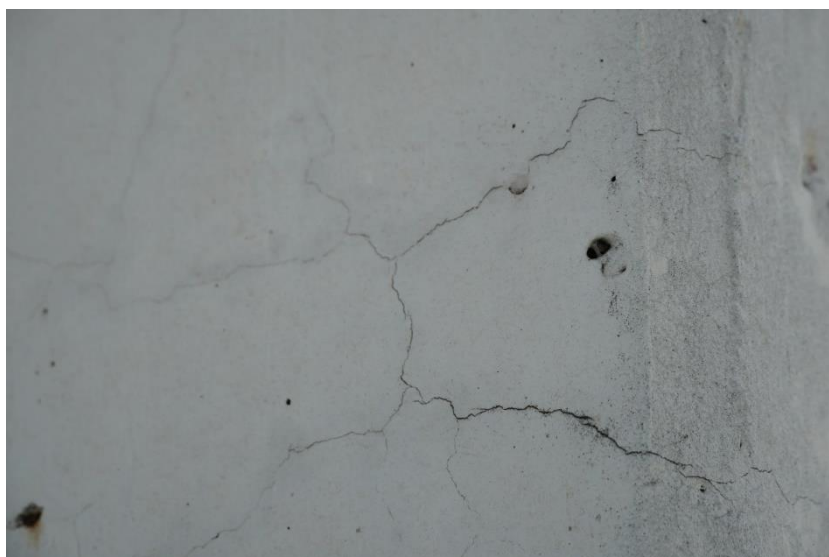
Slika 178: 050239d-222 - Poškodbe nosilcev

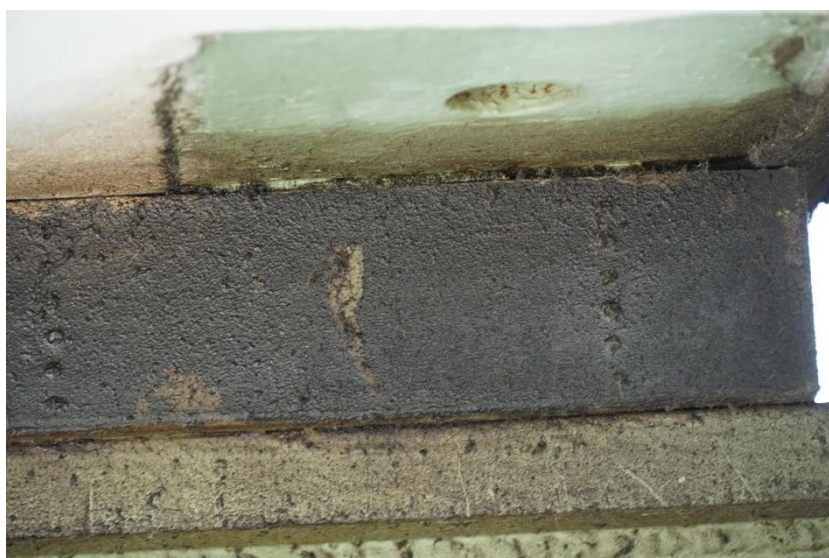
Slika 181: 050239d-155 - Elastomerna ležišča

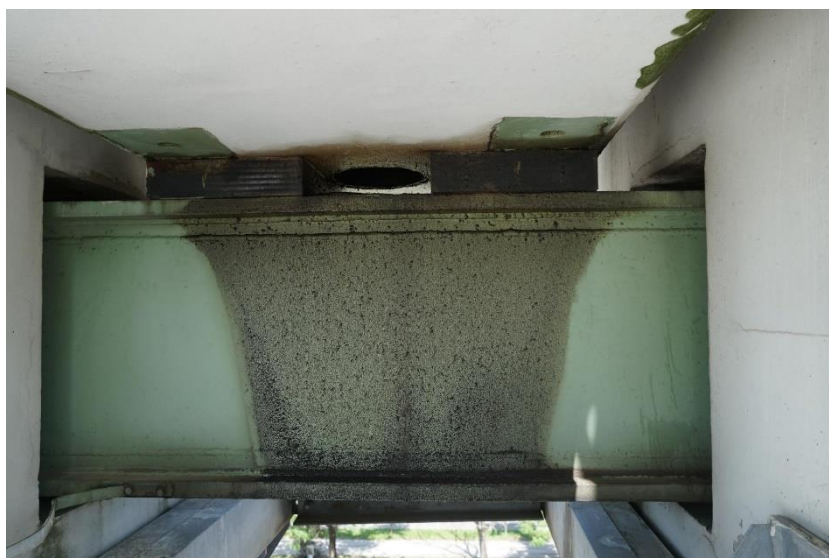
Slika 183: 050239d-157 - Elastomerna ležišča

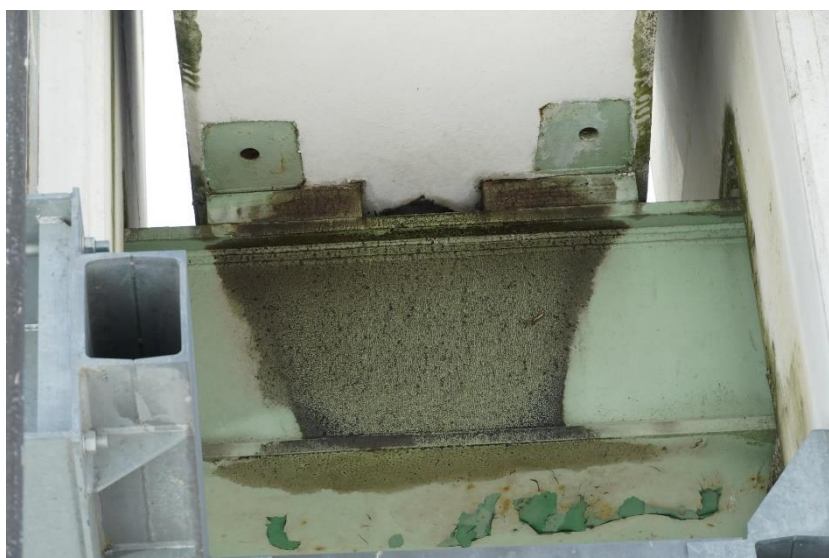
Slika 184: 050239d-240 - Elastomerna ležišča

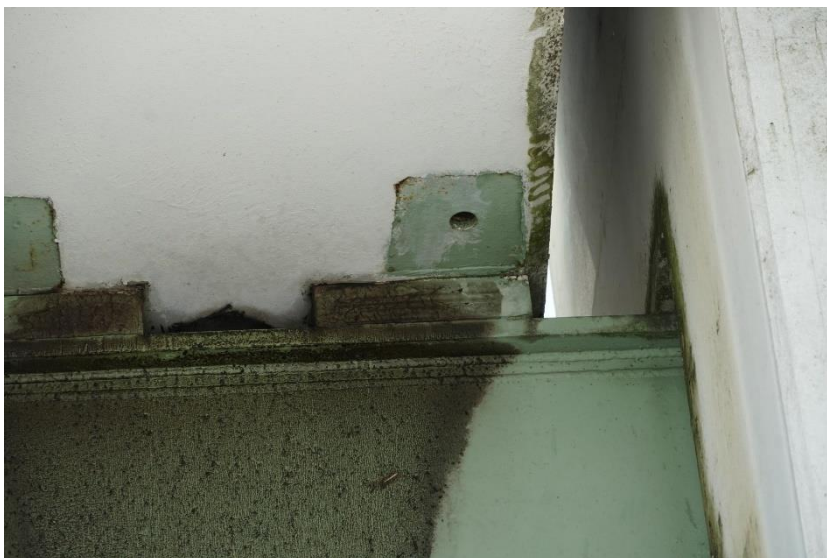
Slika 186: 050239d-242 - Elastomerna ležišča
