KONSERVATORSKO-RESTAVRATORSKI  
PROJEKT

VRANSKO - SCHWENTNERJEVA HIŠA  
EID: 1-10421

Izvajalec: Saša Snoj,  
višja konservatorka-restavratorka

September 2024

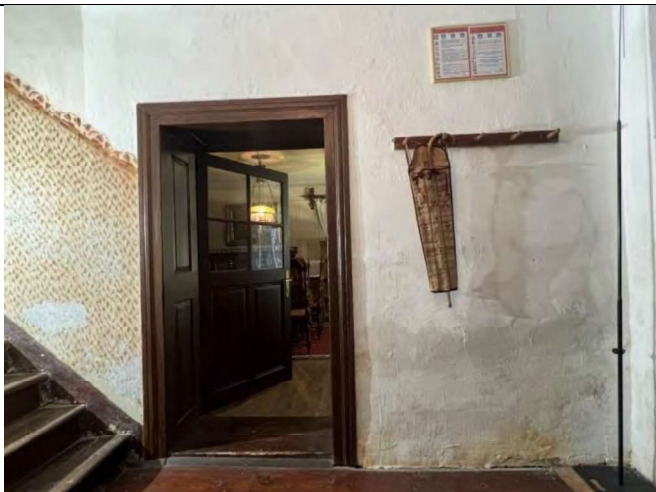
Slika 9: Poškodbe ostenja. Podmehurjenost do višine 1,7 m.

- Ohrani se **poslikavo s krasilnim vzorcem** na stopnišču (sl. 7.). Fragment - ostanek poslikave na steni levo od vhoda se prebeli. Beleže se dopolni.
- Podmehurjen omet se odstrani, steno utrdi in zakita, prebeli.
- Kitanje stika med kamnitim portalom in steno (sl. 11.)
- **Kovinsko ograjo** se speska, kovino zaščiti ter pobarva v določenem tonu po RAL. Potrebno je utrditi sidranje v steno in dopolniti odpadel omet (sl. 8).
- **Fragment krasilnega valjčka** na predelni steni s prostorom 2 se ne ohrani. Rekonstrukcija ni smiselna, saj pridejo nove razstavne omare.
- Kitanje voda **električne napeljave** z grobo in fino malto, nanos beleža.
- **Retuširanje.**

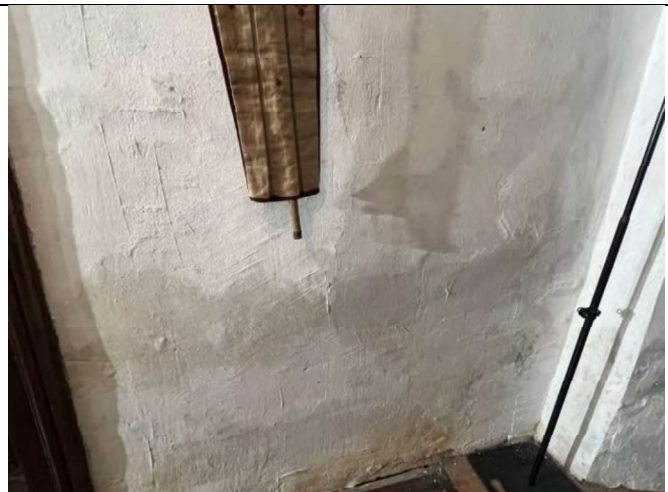
Slika 10: Podmehurjenost, detajl.

Slika 12: Podmehurjenost je posledica vlage v prostoru.

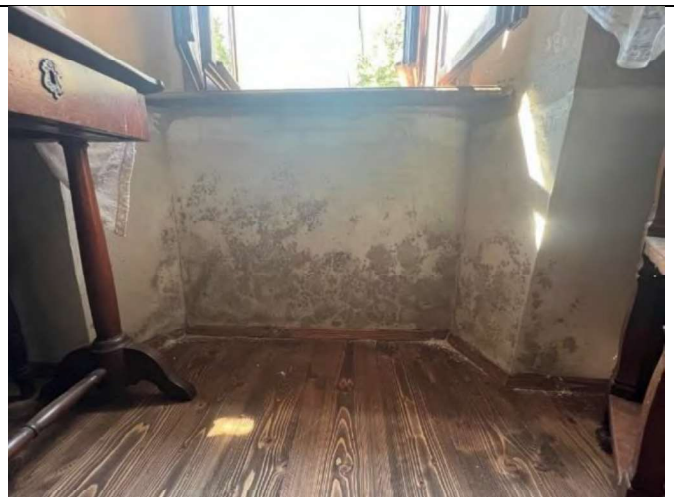
Slika 18: Poškodbe nastale zaradi kapilarne vlage.

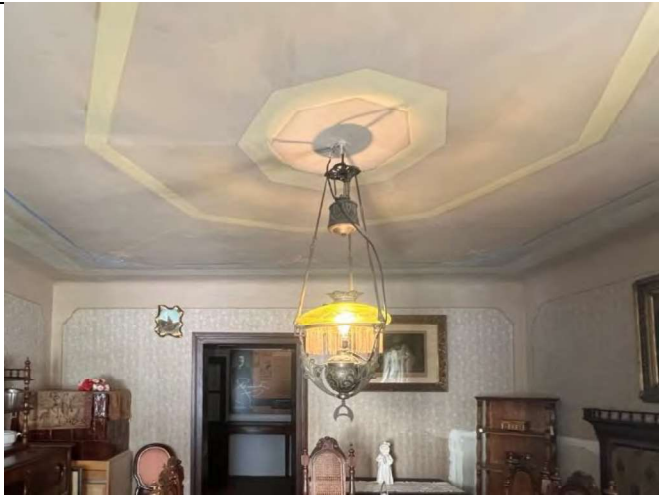
| STROP | |
|---|---|
| <b>STANJE</b> <ul style="list-style-type: none"> <li>- Barvna plast je občutljiva na vodo, rahlo umazana.</li> <li>- Stara električna napeljava in stikala (sl. 19).</li> <li>- Potemnele barve dekorativne poslikave - površinske nečistoče.</li> <li>- Ni prisotnih večjih razpok nosilca in barvnih plasti.</li> </ul> | <b>KONSERVATORSKO-RESTAVRATORSKI PREDLOG</b> <ul style="list-style-type: none"> <li>- <b>Predutrdjevanje barvne plasti.</b></li> <li>- <b>Čiščenje površine poslikave.</b></li> <li>- <b>Utrjevanje poslikave.</b></li> <li>- <b>Kitanje voda električne napeljave z grobo in fino malto, belež ter retuša.</b></li> <li>- <b>Retuša celote.</b></li> </ul> |

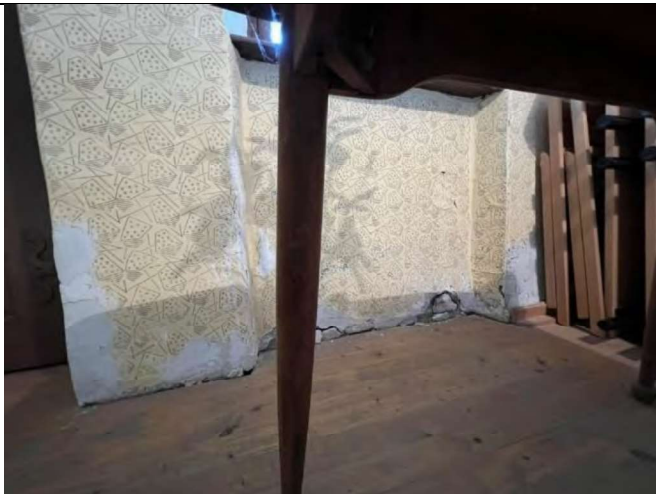
Slika 25: Poškodbe ostenja.

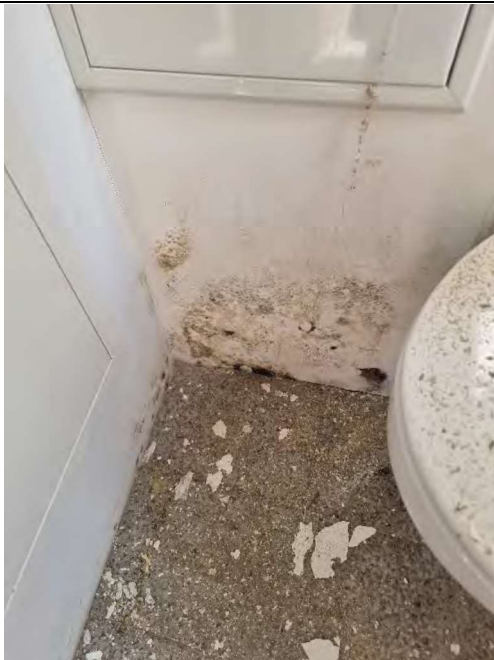
Slika 31: Poškodbe zaradi vlage - prisotnost plesni, luščenje beležev.

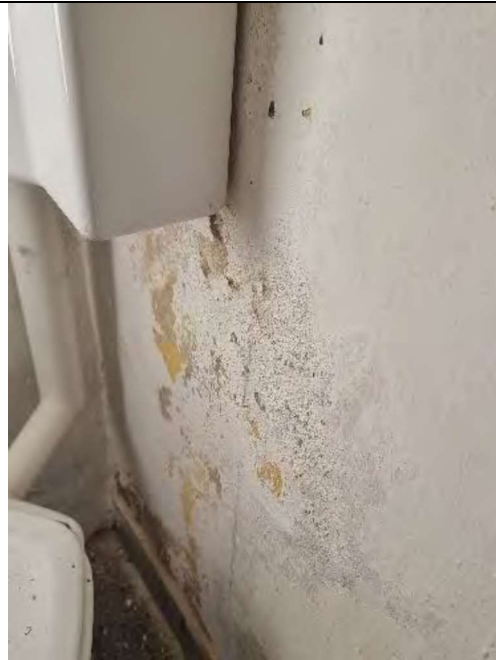
Slika 32: Poškodbe zaradi vlage - prisotnost plesni, luščenje beležev.

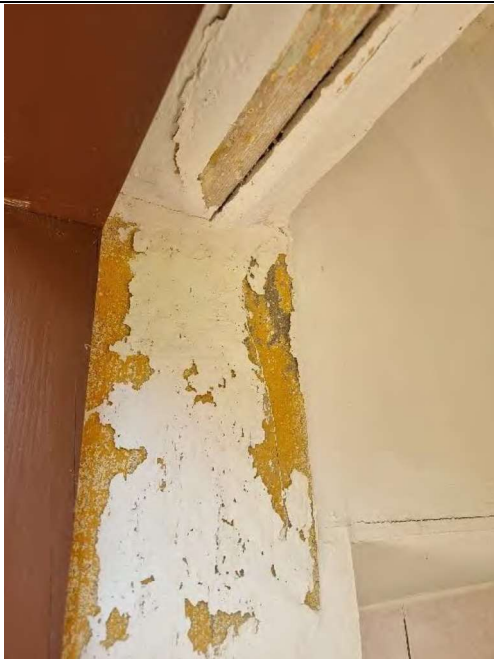
Slika 33: Poškodbe zaradi vlage - luščenje beležev.

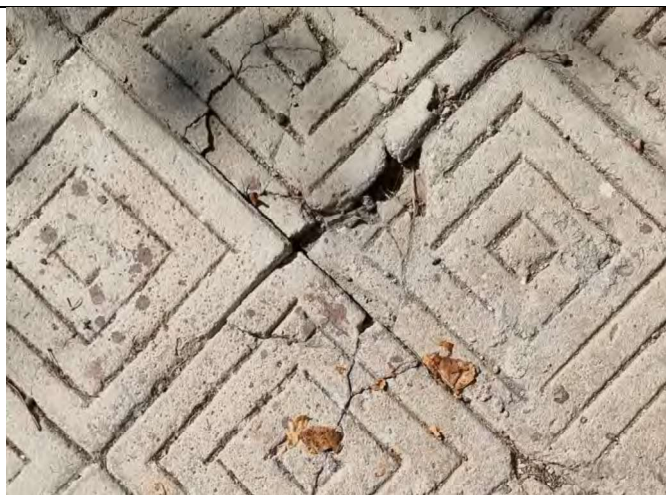
Slika 39: Tlak, detajl poškodb.

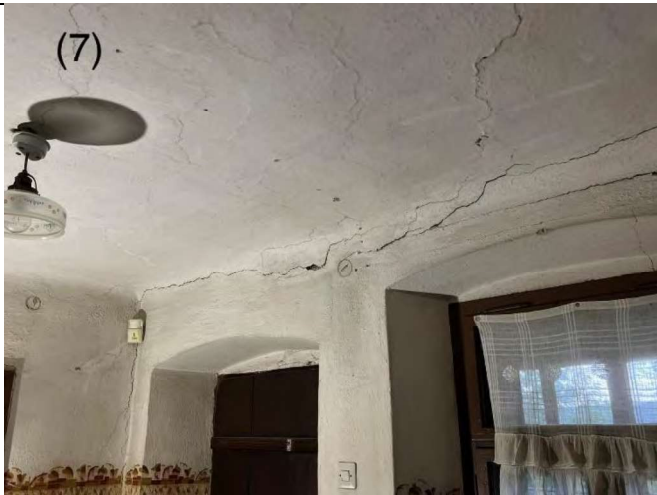
| STENE | |
|---|---|
| <b>STANJE</b> <ul style="list-style-type: none"> <li>- Razpoke nosilca in beležev.</li> </ul> | <b>KONSERVATORSKO-RESTAVRATORSKI PREDLOG</b> <ul style="list-style-type: none"> <li>- <b>Kitanje voda električne napeljave</b> z grobo in fino malto, belež ter retuša.</li> <li>- <b>Kitanje in injektiranje razpok</b> in poškodb ometa.</li> </ul> |

Slika 48: Strop v sobi Predsoba (7). Razpokanost nosilca in zgornjih plasti.

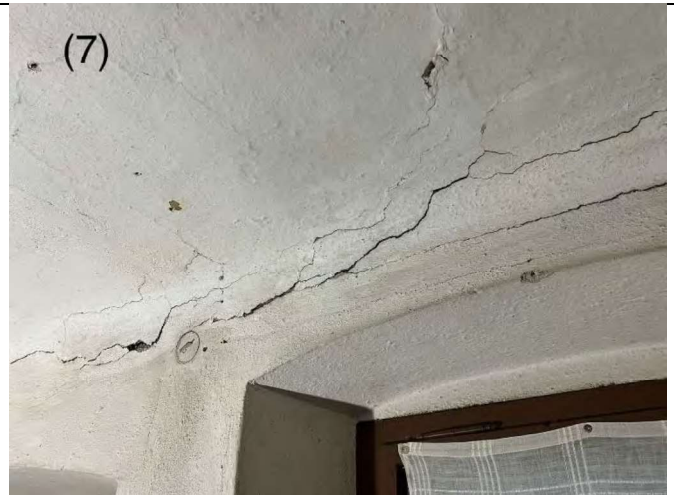
Slika 49: Razpokanost, detajl.

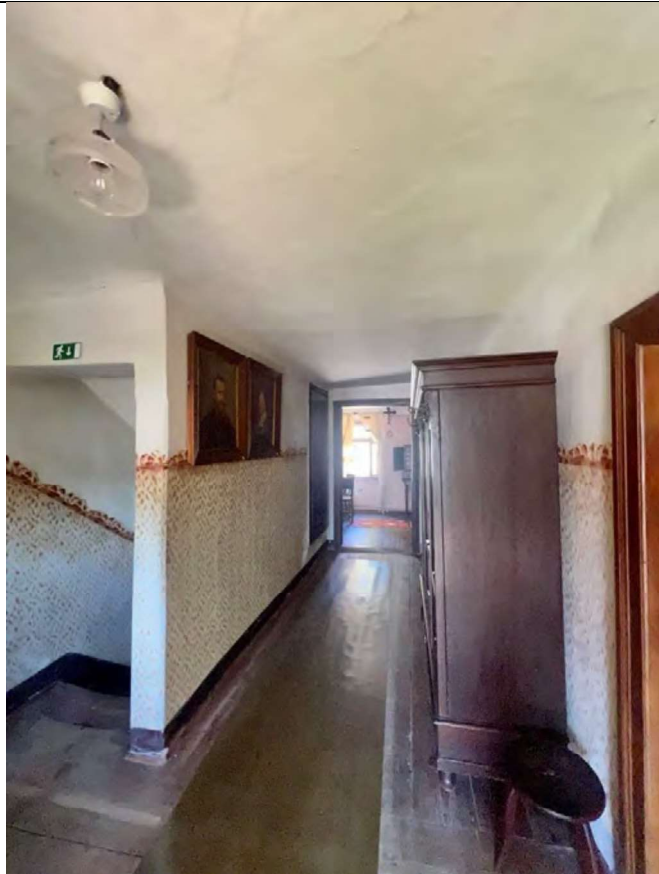
| - Poškodbe laka so delno zakrtite z linolejem. | - Ni predvidenega posega ( <b>kasnejši dogovor z ZVKDS</b> ). |
| Slika 50: Tla v sobi Predsoba (7). | Slika 51: Linolej prekriva poškodbe laka lesenih podnic. |

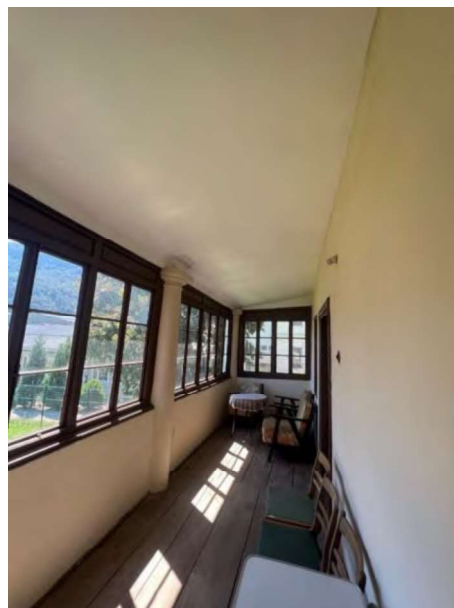
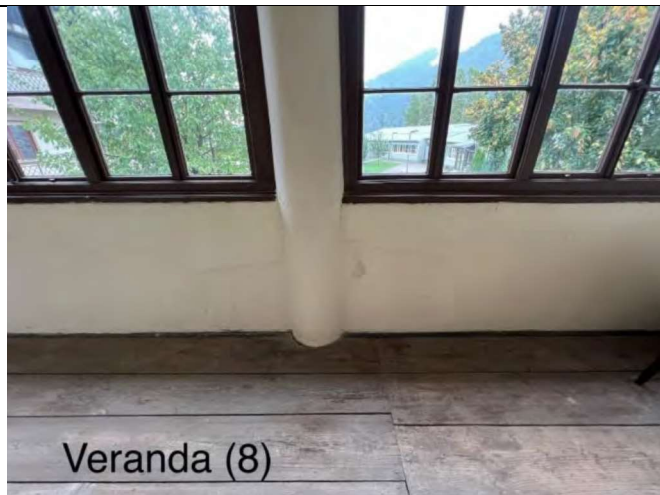
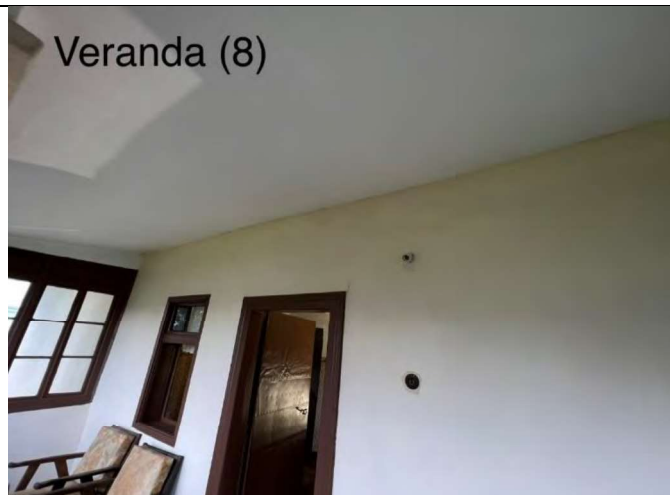
- Razpoke sten in stropa.
- Prisotnost vlage na zunanji steni je povzročila luščenje beleža.

- **Injektiranje in kitanje razpok.**
- **Izoljevnje zunanje stene** pod okni, ca. 2 m<sup>2</sup>
- **Beljenje.**

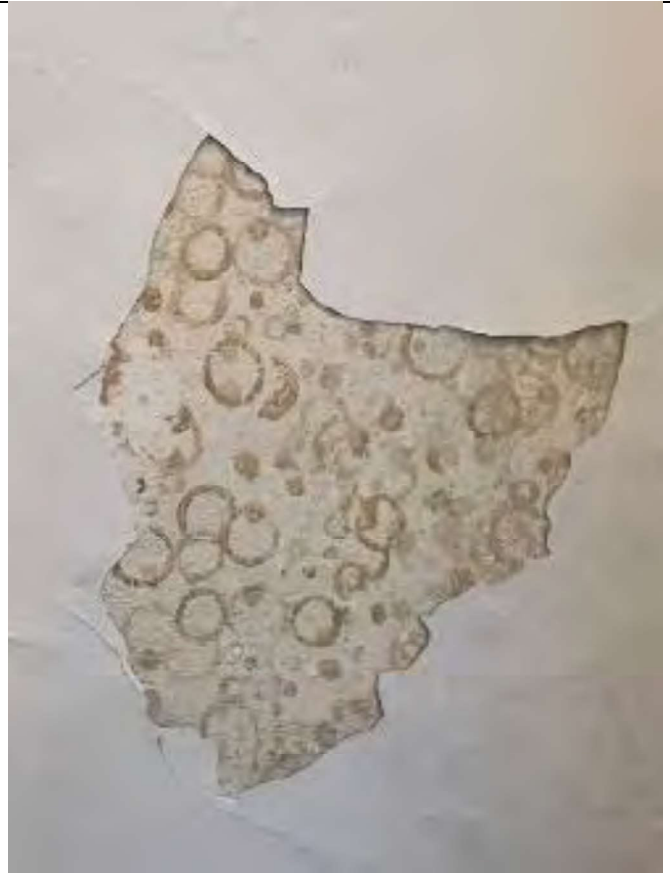
Slika 59: Krasilni vzorec z vzorčnim valjčkom, detajl.

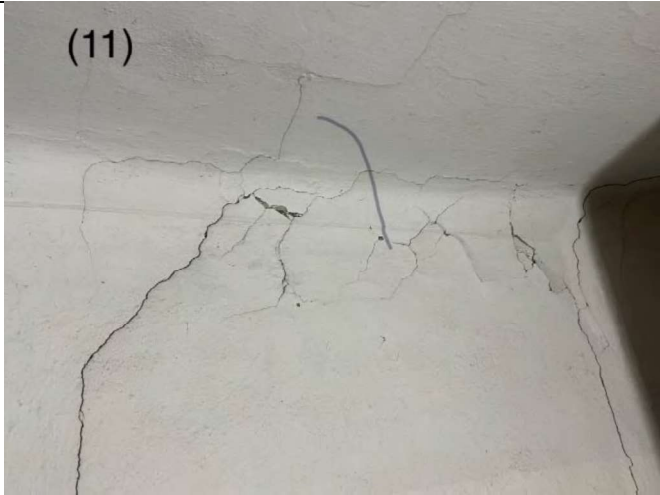
| STENE IN STROP | |
|---|---|
| <b>STANJE</b> <ul style="list-style-type: none"><li>- Stene so močno razpokane v vzhodnem in severnem vogalu omet odstopa od nosilca, podmehurjenost ometa.</li><li>- Ni dekorativnih poslikav.</li></ul> | <b>KONSERVATORSKO-RESTAVRATORSKI PREDLOG</b> <ul style="list-style-type: none"><li>- Injektiranje ometov z nosilcem, razpok in mehurjev, utrjevanje robov beležev.</li><li>- Kitanje voda električne napeljave z grobo in fino malto.</li><li>- Beljenje.</li></ul> |
| <p>(11)</p> <p>Slika 72: Razpokanost stene v sobi Kopalnica (11).</p> | <p>(11)</p> <p>Slika 73: Razpokanost stene v sobi Kopalnica (11).</p> |

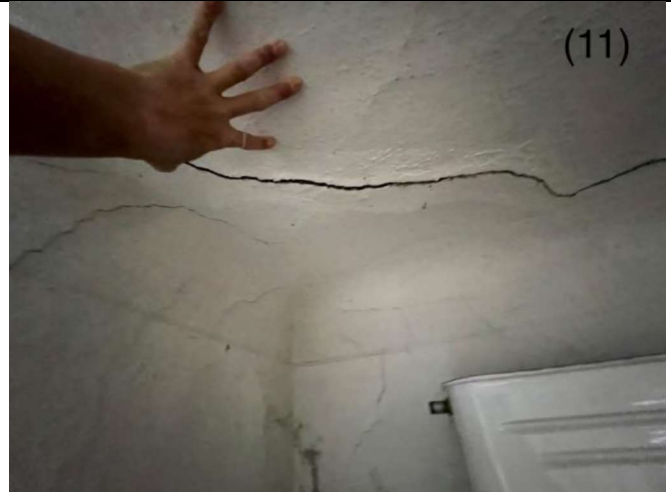
Slika 75: Strop v sobi Kopalnica (11). Razpoke.

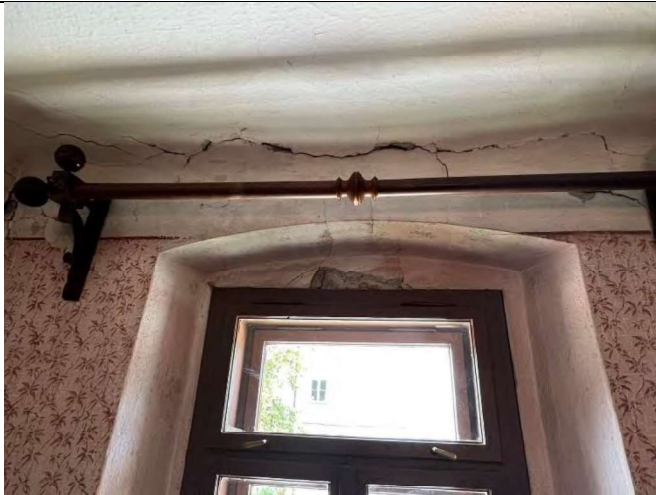
Slika 80: Razpoke nosilca.

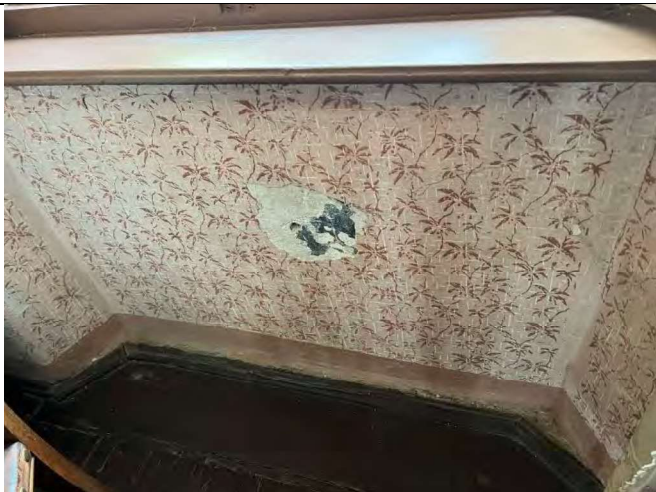
Slika 82: Votla mesta pod oknom (ni stika beležev s podlago).

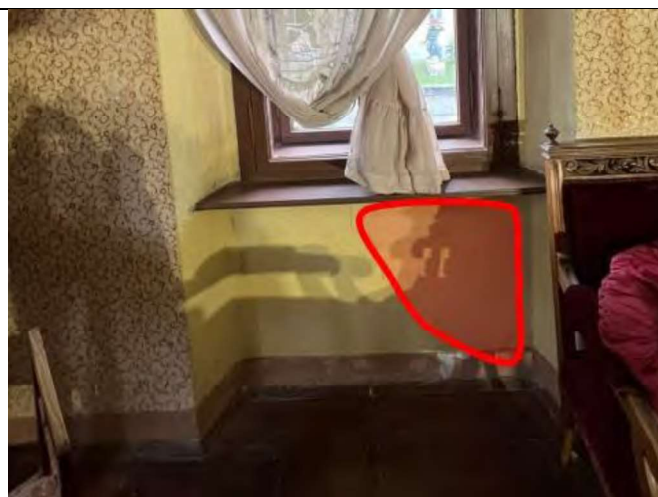
Slika 94: Okno 1, detajl, votli predel.

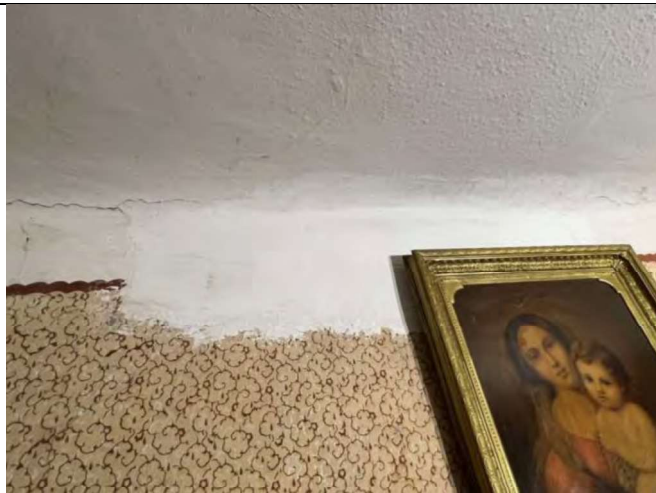
Slika 96: Predel z manjkajočo dekorativno poslikavo (prebeljeno).

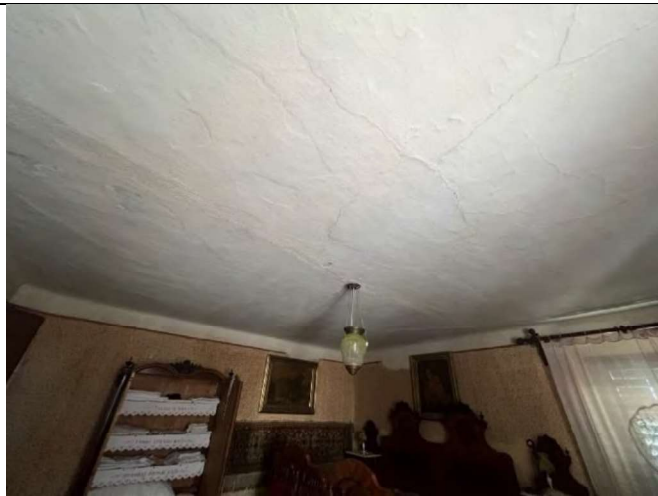
Slika 97: Dekorativna šablonska poslikava pod beleži.

- **Odstranjevanje beležev s površine.**
- **Utrjevanje barvne plasti poslikave.**
- **Kitanje voda električne napeljave** z grobo in fino malto ter drugih poškodb ometa.
- **Kitanje** poškodb ometa in barvnih plasti.
- **Retuša** celote.

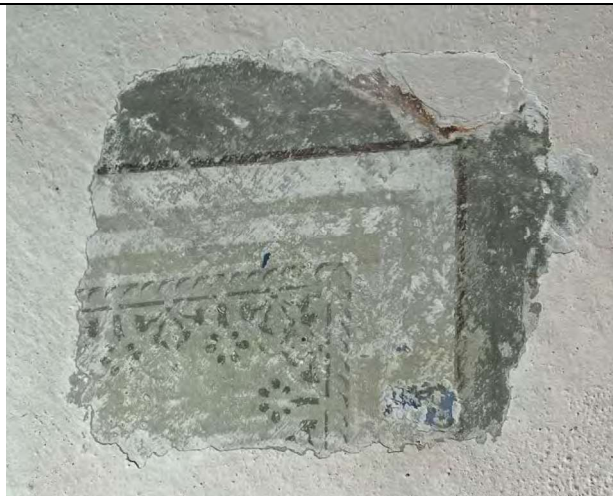
Strop: dekorativna poslikava pod beležem. Iz sonde je razvidna temnozelena bordura na svetlo zeleni podlagi z obrobljena z belimi pasovi (sl. 98).

Slika 98: Najdena poslikava na stropu. Več pasov (rdeči, beli, zeleni) in bordura.

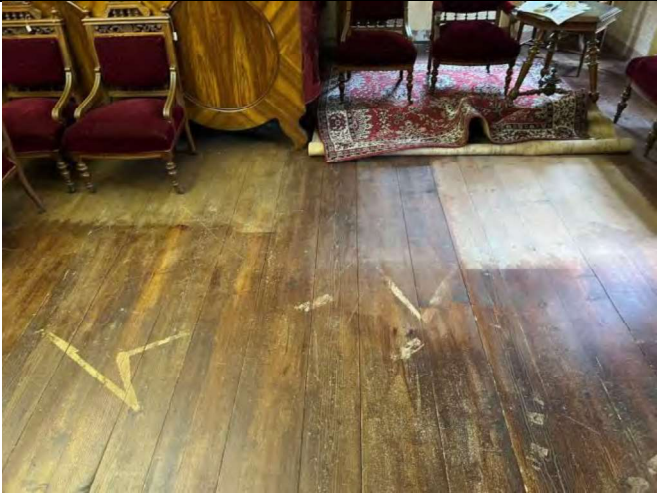
| Slika 99: Tla v sobi Spalnica (14). | Slika 100: Tla v sobi Spalnica (14), detajl. |

| STANJE<br>- Poškodbe laka (sl. 99-100). | KONSERVATORSKO-RESTAVRATORSKI PREDLOG<br>- Minimalni poseg z »retušo« poškodb. |

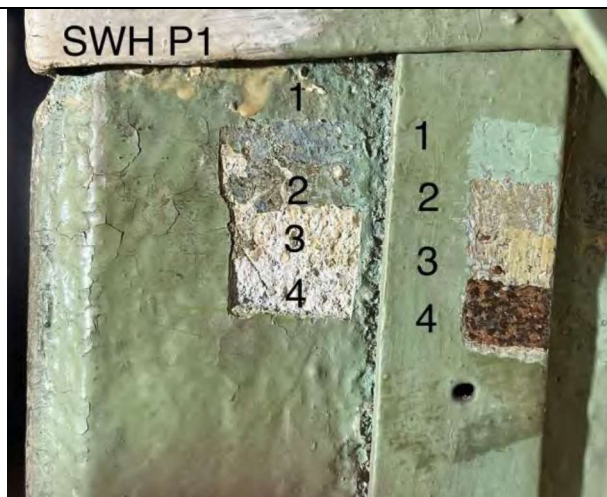
Slika 5: Sonda SWH P1. Temelnik- kovina 4, rumena original – 3, rumena s patino- 2, zelena preslikava – 1
