## Pregled objekta VA0149

| Podatki objekta | | Podatki pregleda | |
|---|---|---|---|
| Premostitveni objekt | <b>VA0149</b> | Vsebina | <b>Glavni pregled</b> |
| Ime objekta | <b>Vrhnika</b> | Vodilni pregledovalec | <b>Anton Štampfl</b> |
| Začetna stacionaža | <b>5235</b> | Datum | <b>20.10.2022</b> |

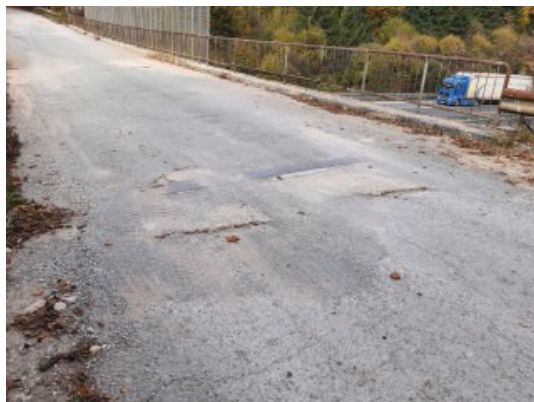
7 - 17.11.2016

Okolica objekta - dostop na objekt - vozišče > asfalt - zdrobljen pas vzdolž dilat. rege  
oba krajna opornika  
Opomba: nad obema krajnima oporikoma

Popravilo razpok vozišča

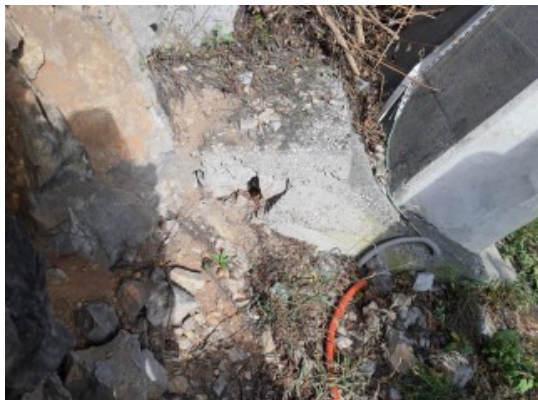
11 - 17.11.2016

**Temelji - temeljna peta - vmesnega opornika > napake betoniranja - luščenje (lupljenje) cementne skorje**

oporniki 2 do 3 - zgornja stran

sledovi korodirane armature - na nekaj mestih

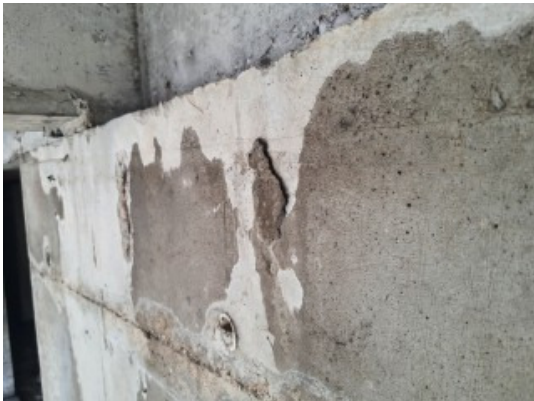
16 - 20.10.2022

**Oporniki - krajni opornik - stena > napake zaščitnega sloja - odpadanje zaščitnega sloja**

opornik 1

na nekaj mestih

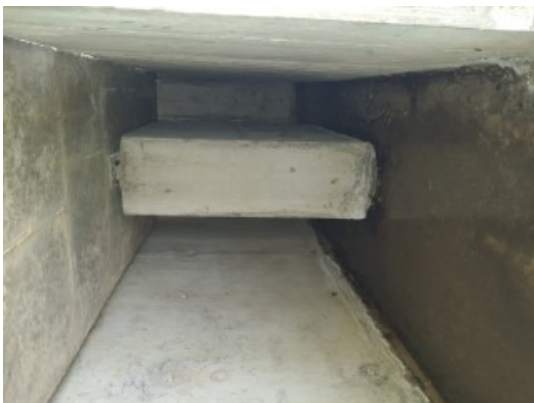
18 - 17.11.2016

**Oporniki - krajni opornik - ležiščna polica > zamakanje - ob dilataciji**

oba krajna opornika

Opomba: voda se zadržuje na polici

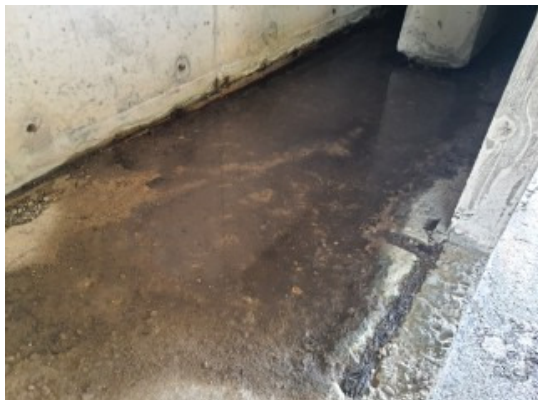
19 - 17.11.2016

**Oporniki - krajni opornik - parapetni zid > zamakanje - sledovi zamakanja na površini**

oba krajna opornika

spodaj

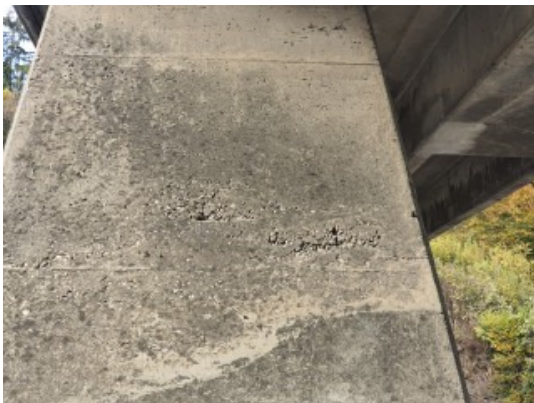
ob 1. podpori polja - desna stran

sledovi korodirane armature - lokalno

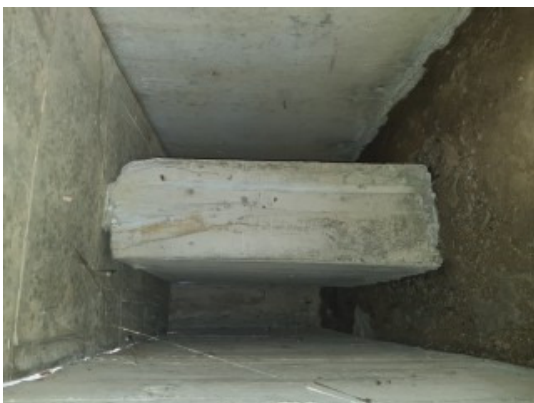
26 - 17.11.2016

leva in desna stran - zgoraj

sledovi korodirane armature

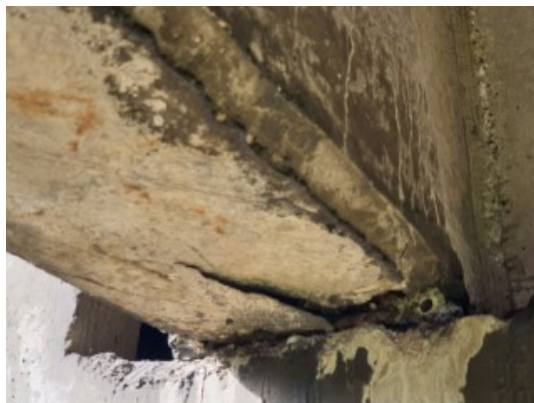
na nekaj mestih

Opomba: manjša mesta vzdolž stremen

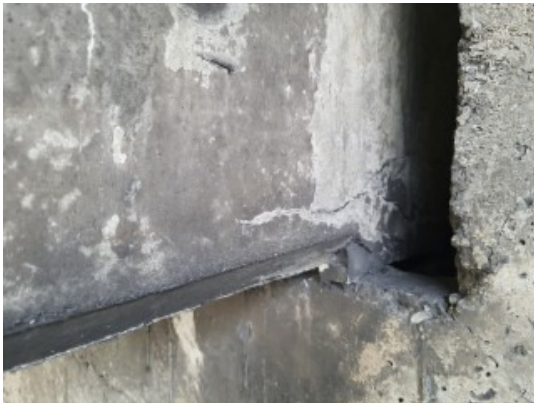
30 - 20.10.2022

lokalno

Opomba: na mestu naleganja

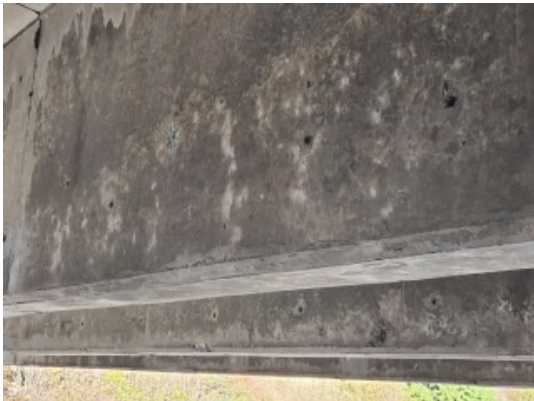
polje 2

lokalno

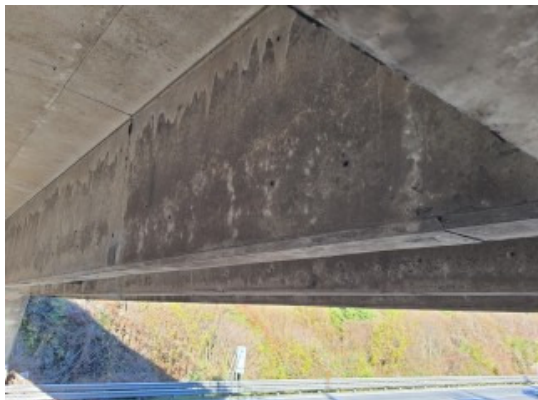
35 - 20.10.2022

polje 2

na nekaj mestih

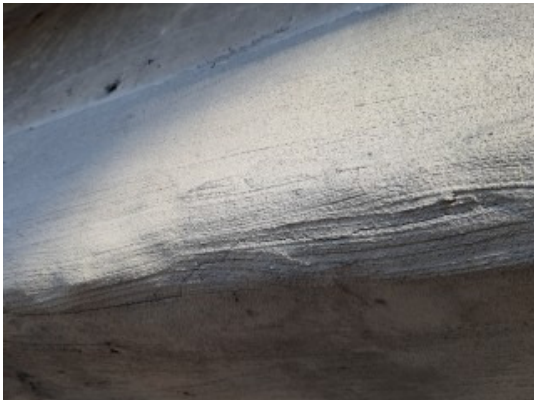
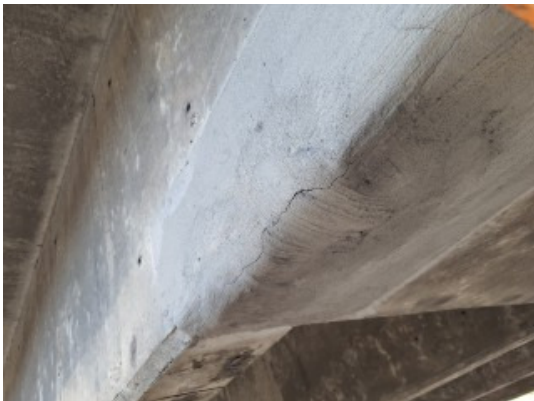
sledovi korodirane armature - opravljeno pomankljivo

Opomba: delno sanirano: razpoke v sanirnem sloju

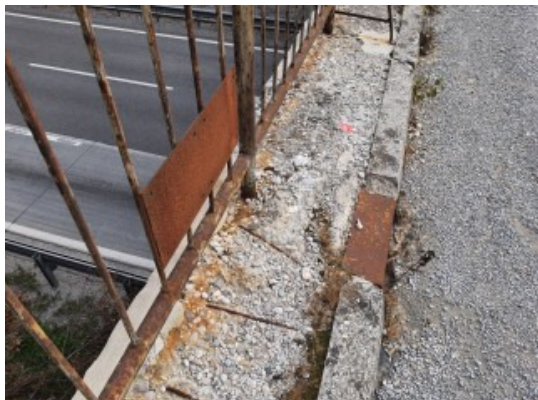
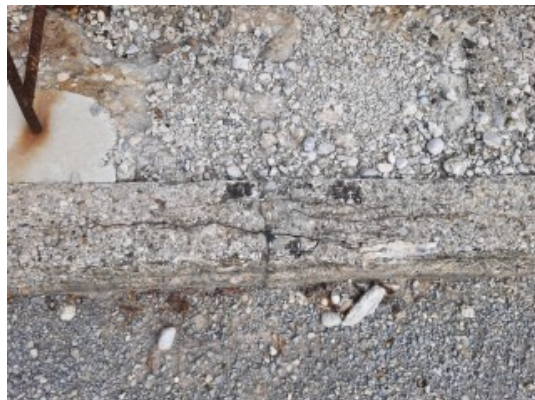
celotna konstrukcija

desna stran

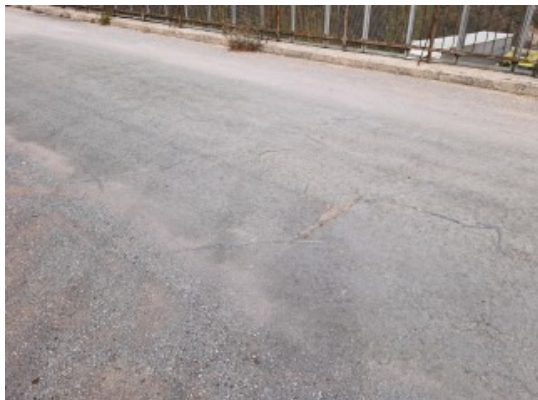
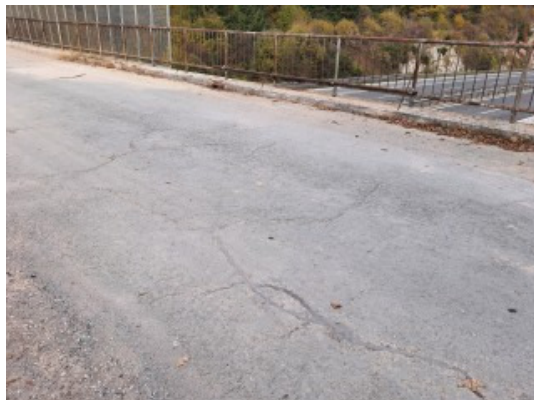
celotna konstrukcija

pretežni del
