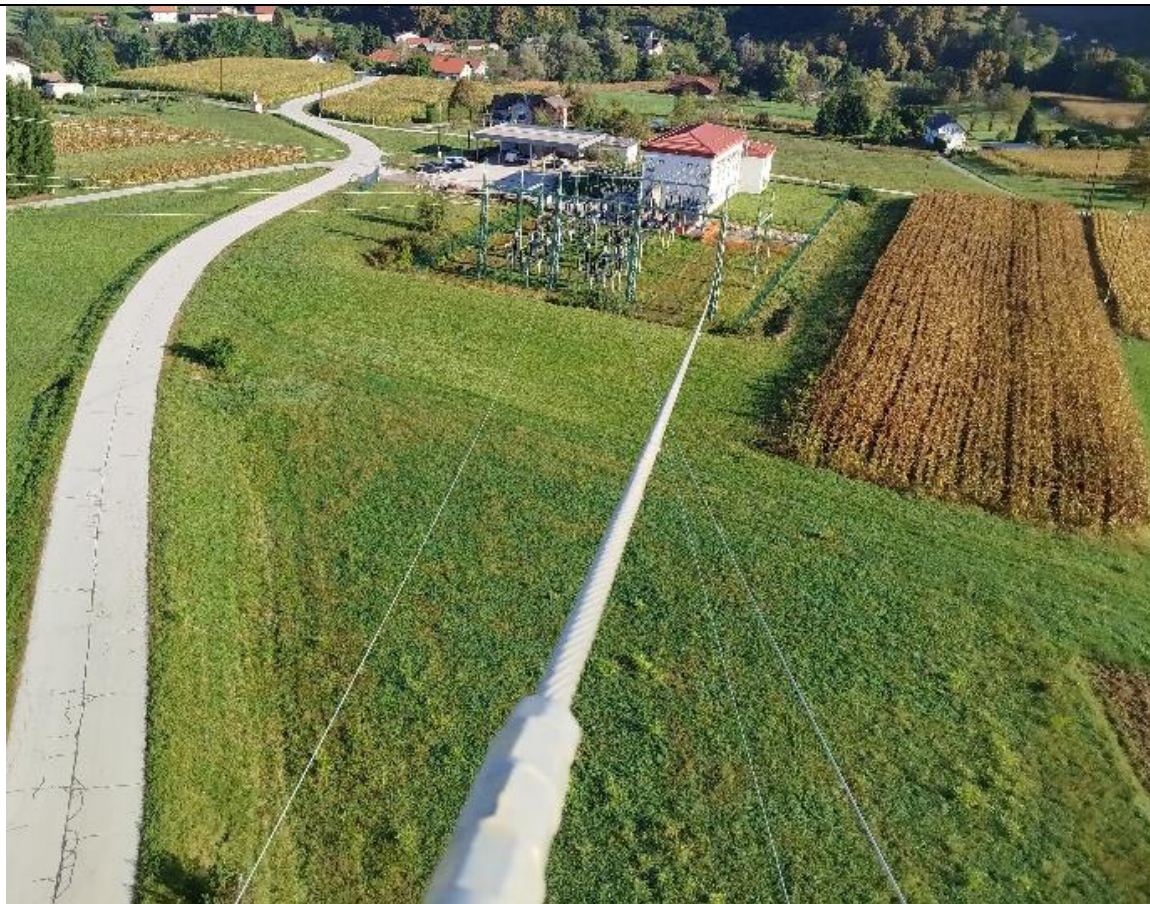
**SM 1 ZK450/120°/18,4**

Poškodb in pomanjkljivosti nismo ugotovili.

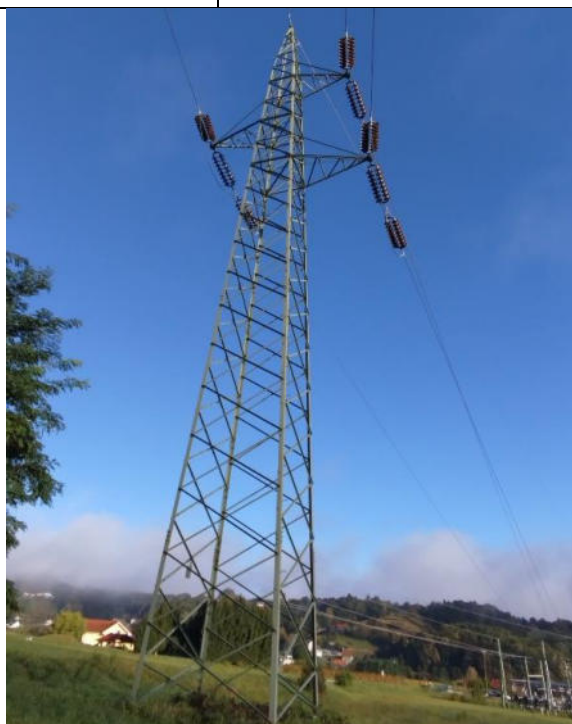
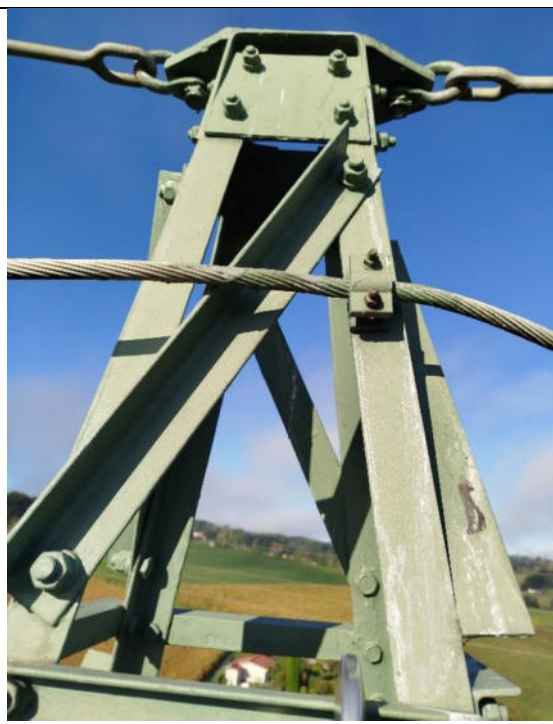
**SM 2 NC6/22,90**

Poškodb in pomanjkljivosti nismo ugotovili.

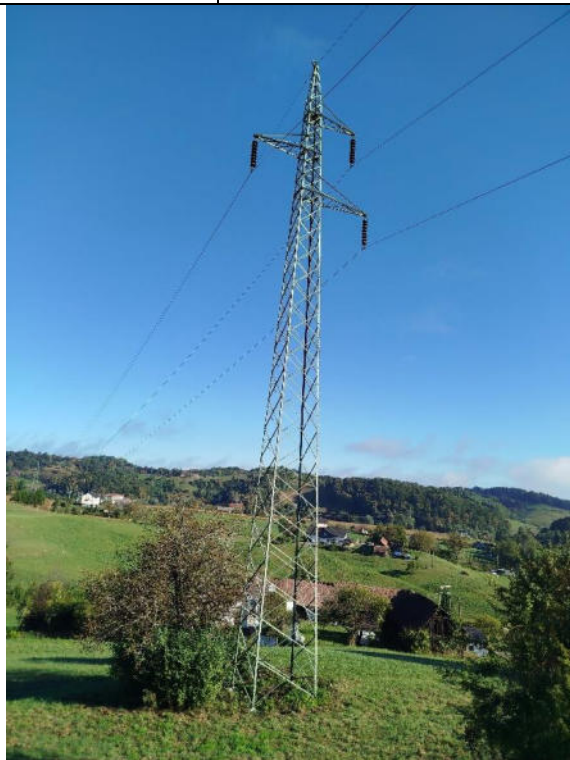
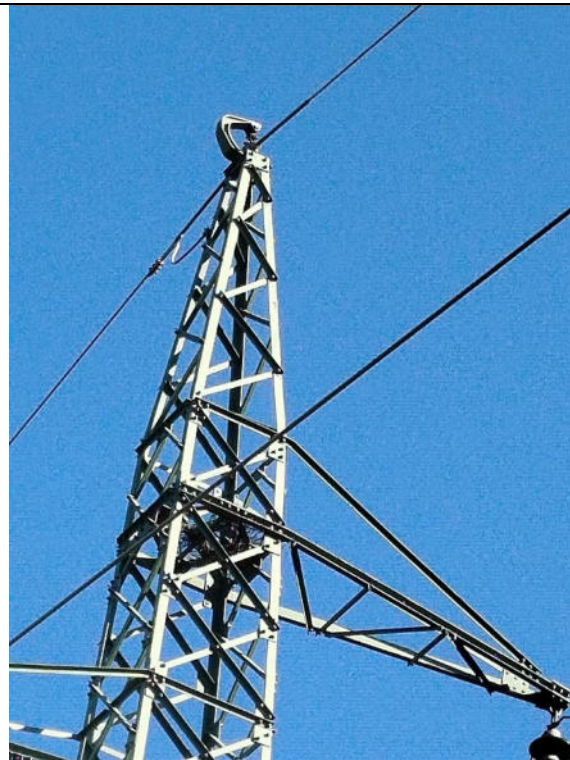
**SM 3 NC6/19,75**

Poškodb in pomanjkljivosti nismo ugotovili.

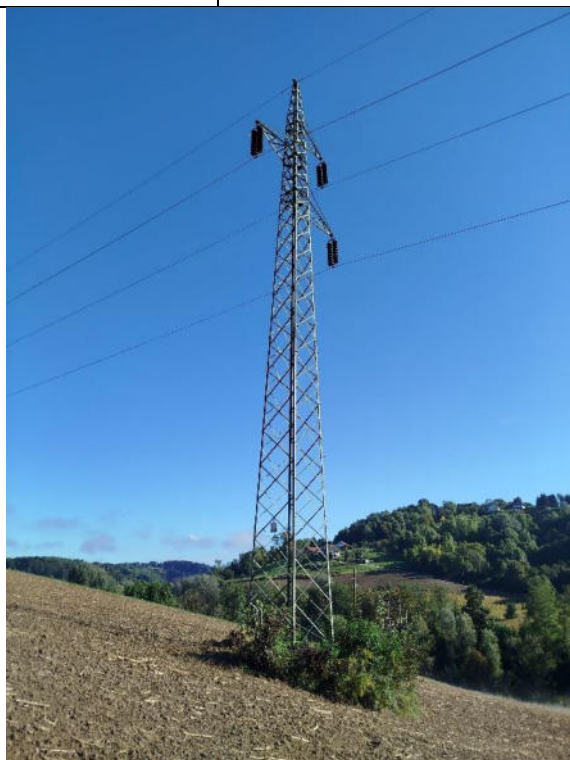
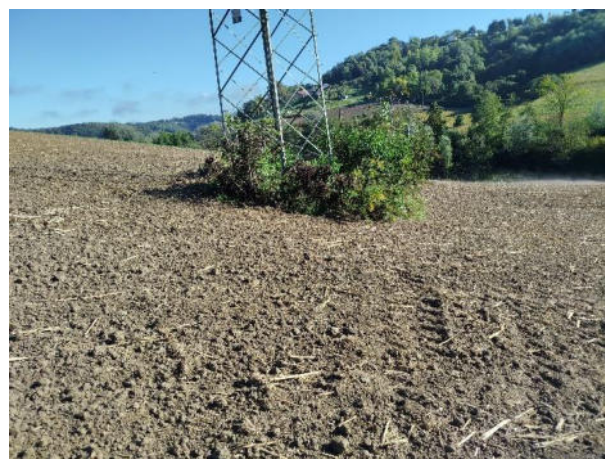
**SM 4 NC6/19,75**

Poškodb in pomanjkljivosti nismo ugotovili.

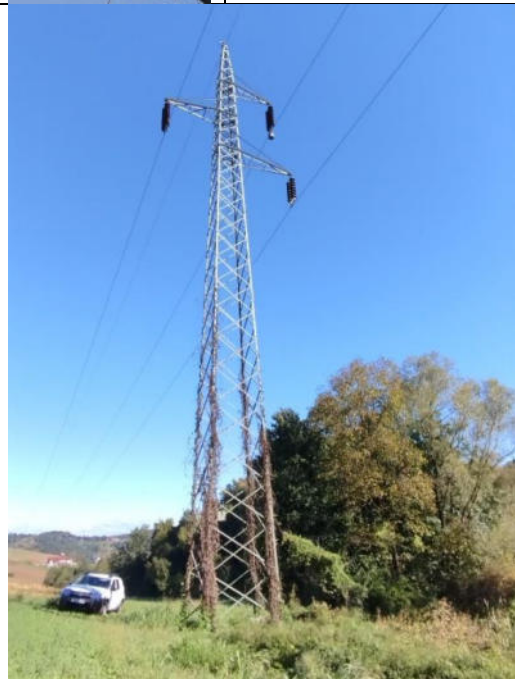
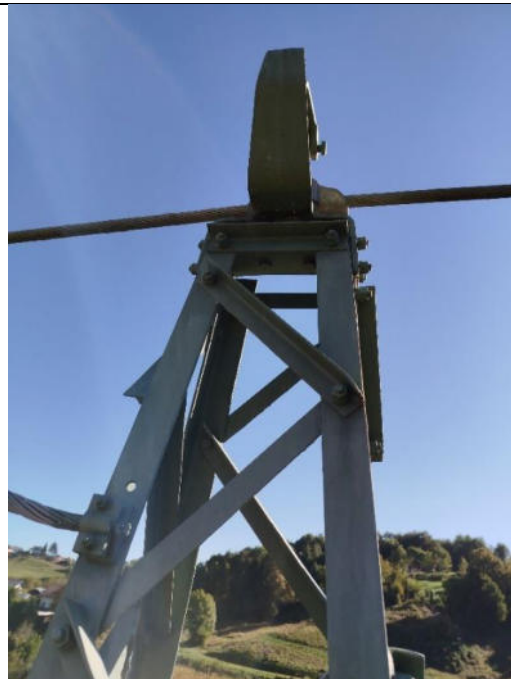
**SM 5 ZK450/120°/11,60**

Poškodb in pomanjkljivosti nismo ugotovili.

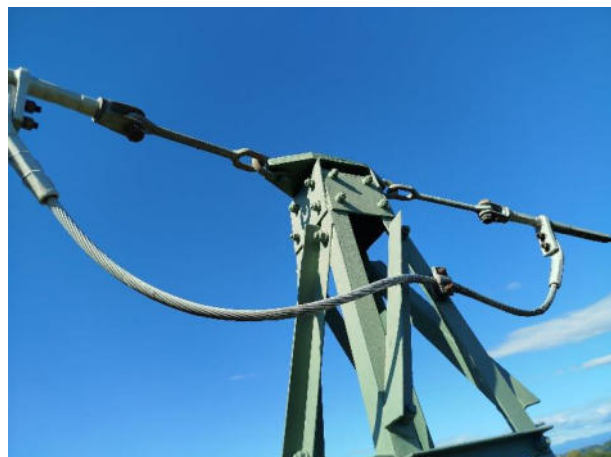
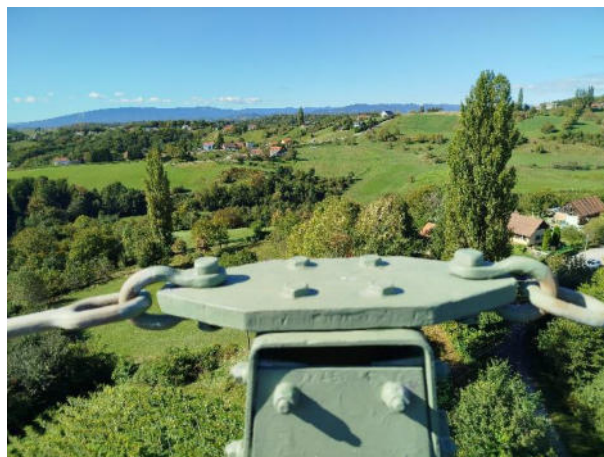
**SM 6 NC6/19,75**

Manjka diagonala v višini srednje konzole med V3 in V4 – poz 147 (L35/4, l=1074 mm, 2 m12/35, 3 M12/45).

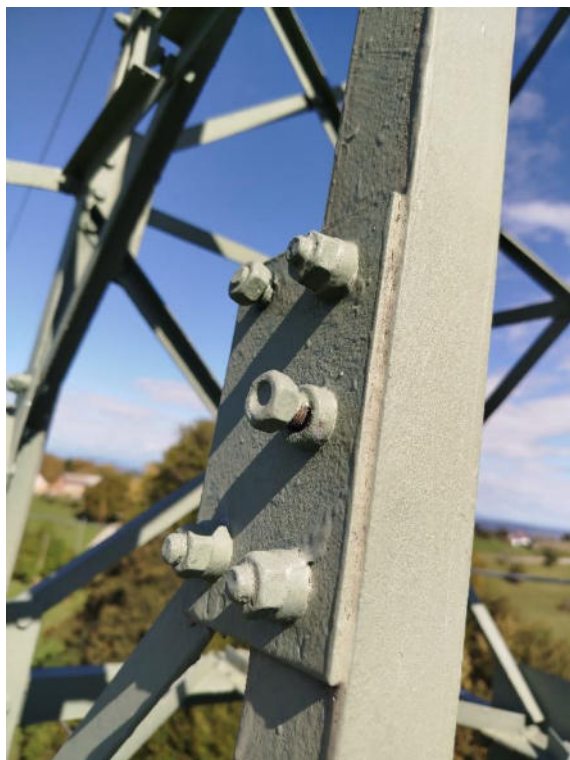
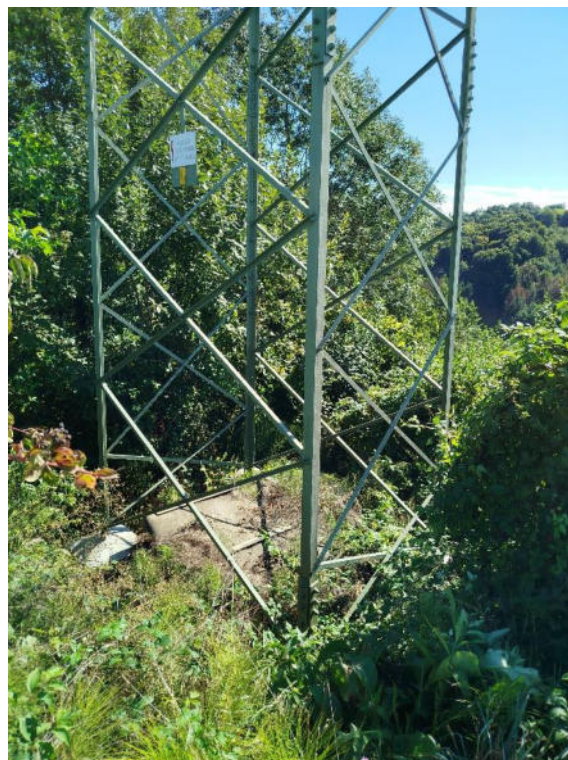
**SM 7 ZK450/120°/14,90**

Poškodb in pomanjkljivosti nismo ugotovili.

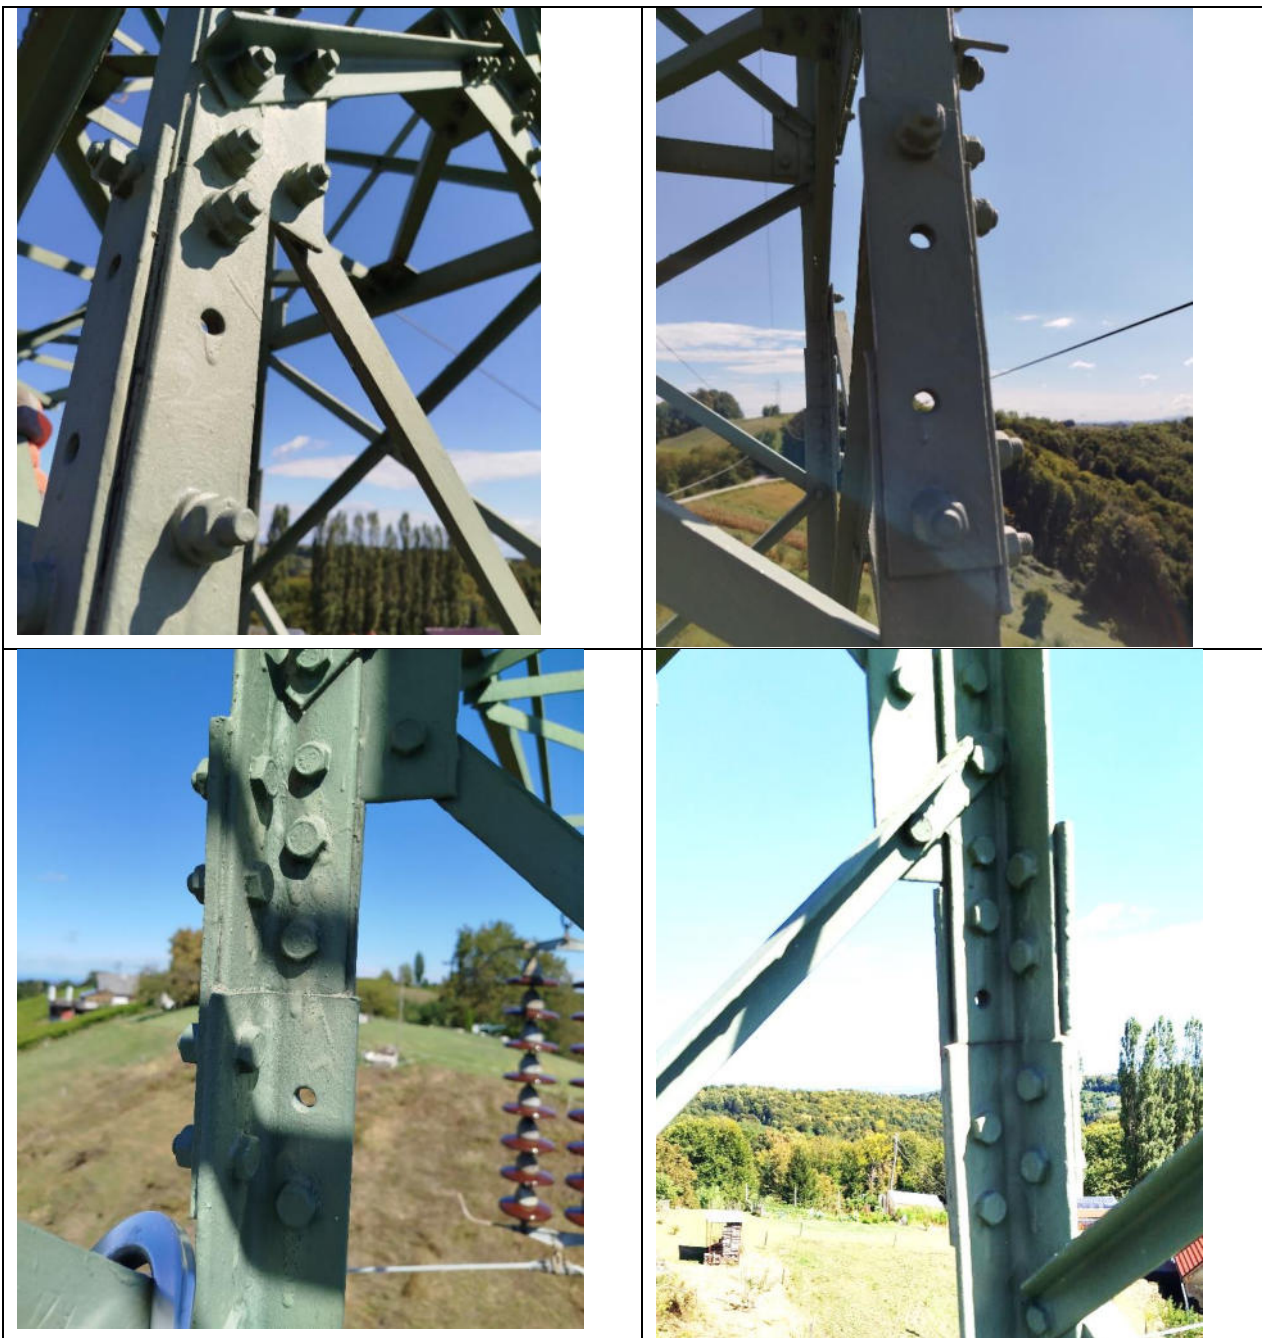
**SM 8 NC6/19,75**

Na spoju pod spodnjo konzolo manjkajo vijaki M14/40:

V1 1 vijak V2 1 vijak V4 3 vijaki

Na notranji spodnji diagonalni je na večji površini močnejša površinska korozija jekla (ni več cinka). V celoti je na spodnjem delu dodatna protikorozijska zaščita dotrajana, manjša korozija je tudi na ostalih spodnjih diagonalah.

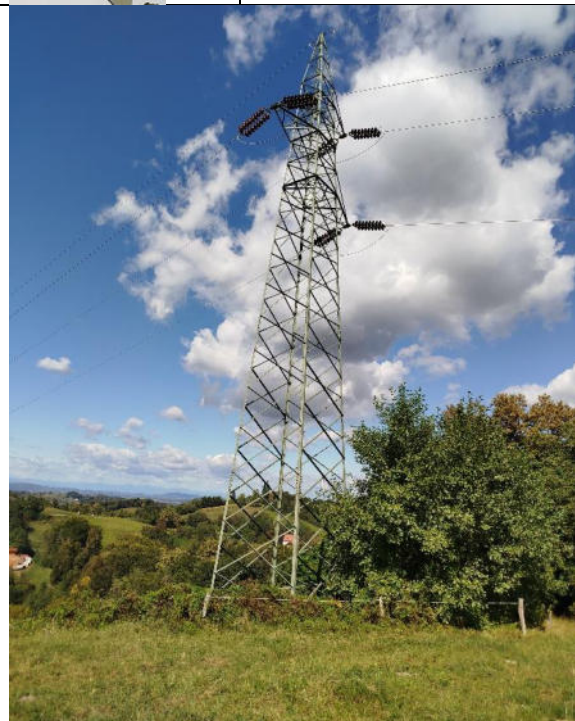
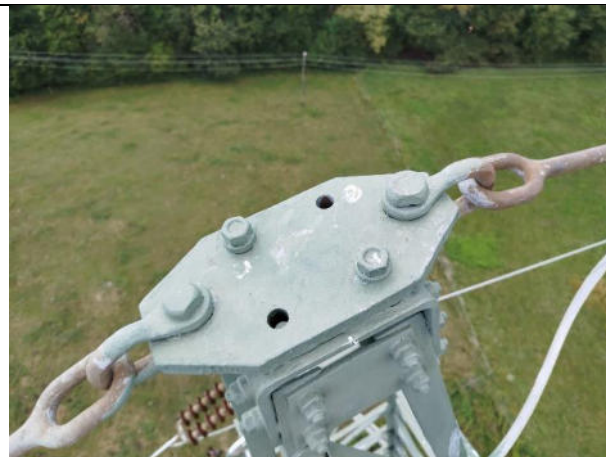
**SM 9 ZK400/160°/15,70**

Poškodb in pomanjkljivosti na stebru nismo ugotovili, na pločevini za priključitev zaščitne vrvi manjkata 2 vijaka (M16/60)

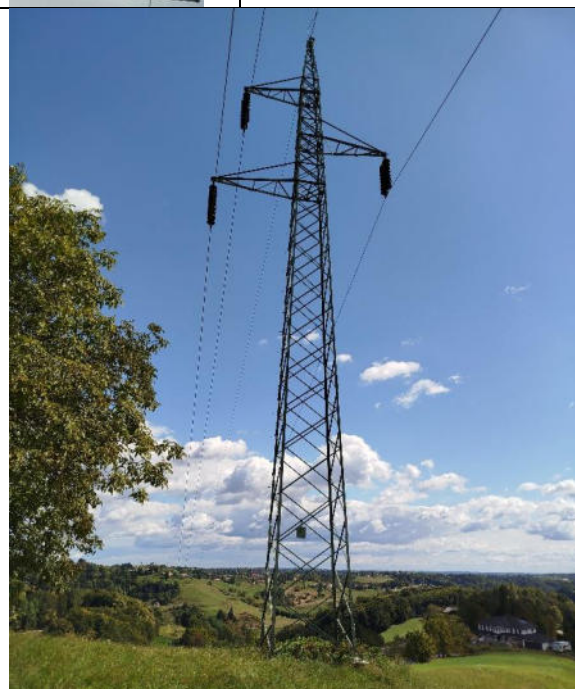
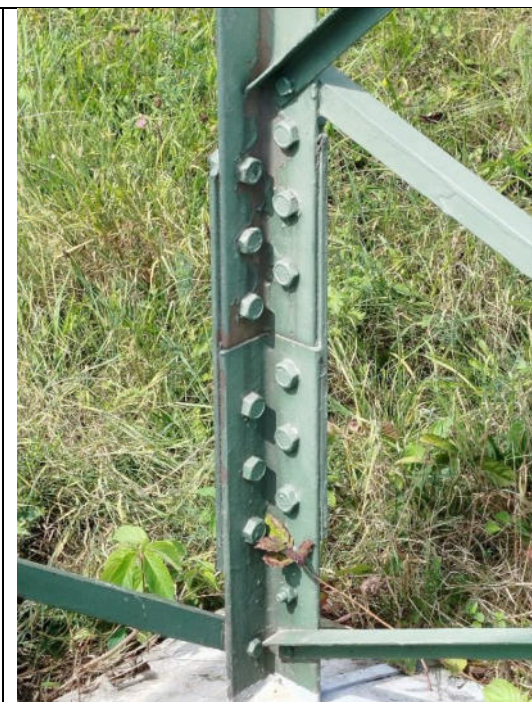
**SM 10 NC6/15,4**

Poškodb in pomanjkljivosti na stebru nismo ugotovili.

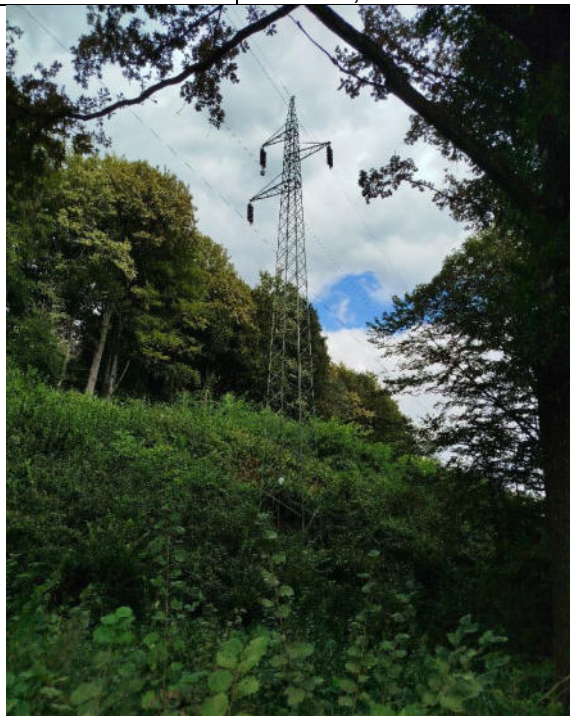
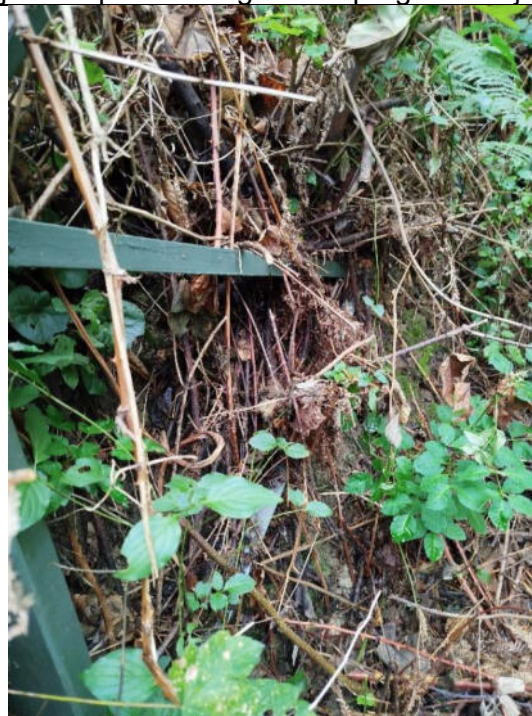
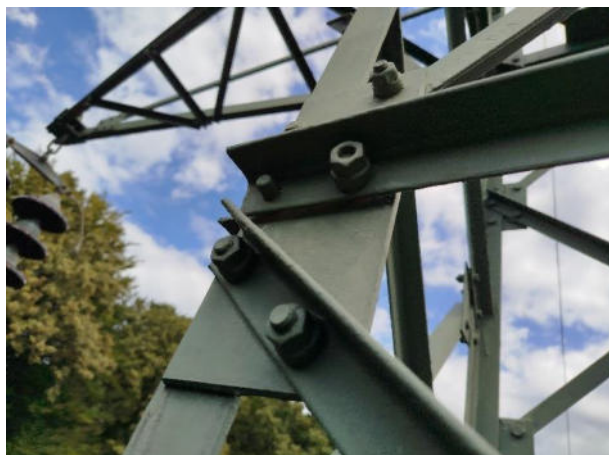
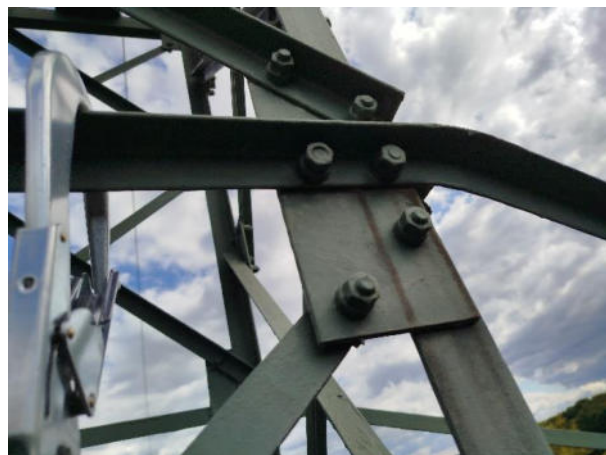
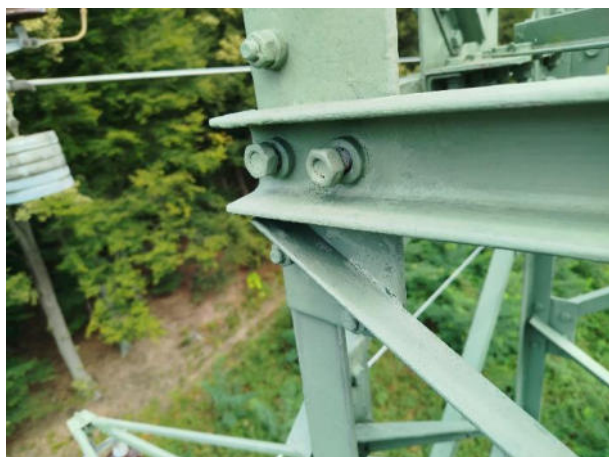
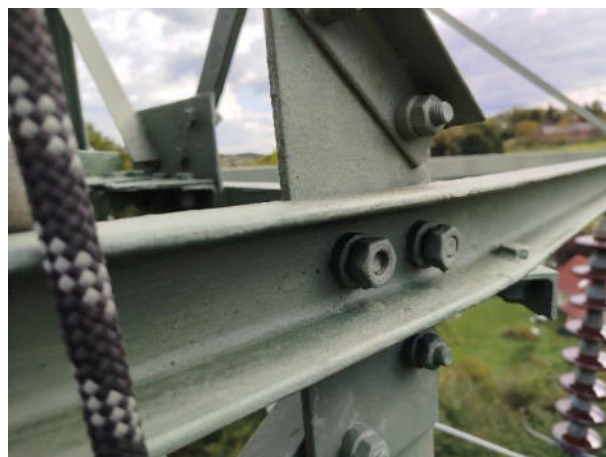
**SM 11 NC6/24,50**

Pri srednji konzoli so na čelni strani med V1 in V4 odviti vsi vijaki spoja spodnje in zgornje pasnice konzole na oba vogalnika, ena matica manjka (M12).

Na V1 in predvsem na V2 pritiska plaz zemlje v višini cca 1 m, Zaradi zemlje ni vidno, ali so elementi ukrivljeni. Priporočamo geološki pregled stanja.

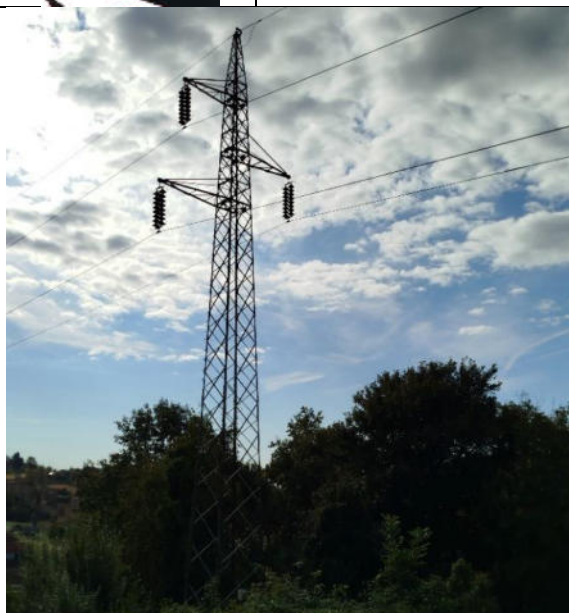
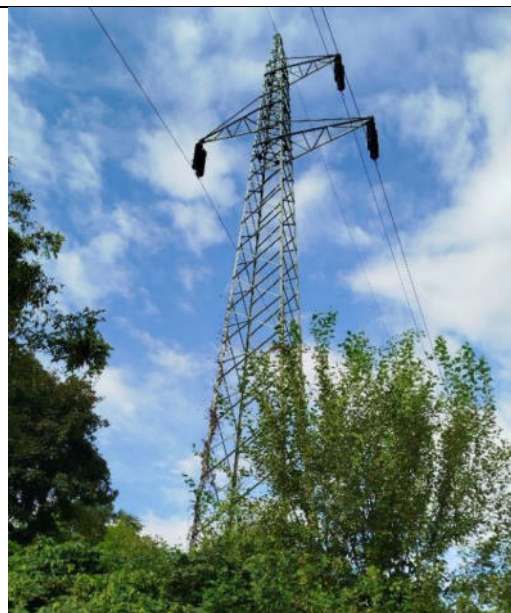
**SM 12 NC6/18,25**

Poškodb in pomanjkljivosti na stebru nismo ugotovili.

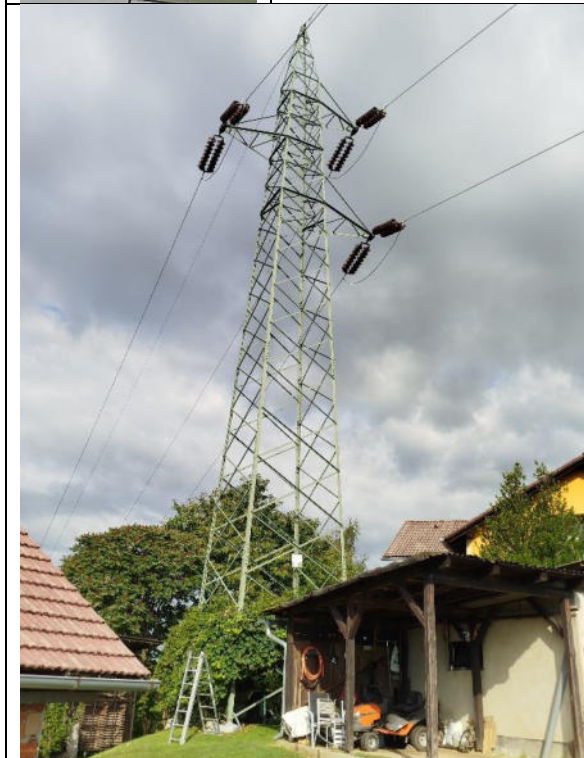
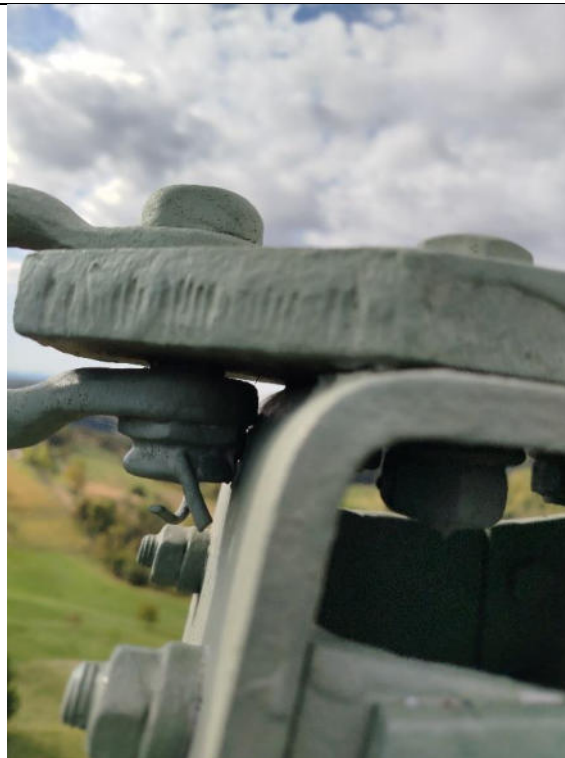
**SM 13 ZK400/160°/15,70**

Poškodb in pomanjkljivosti na stebru nismo ugotovili.

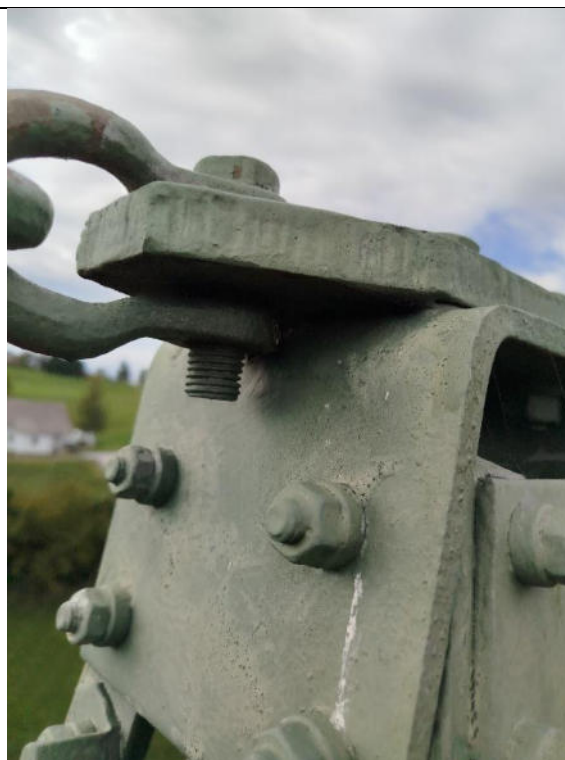
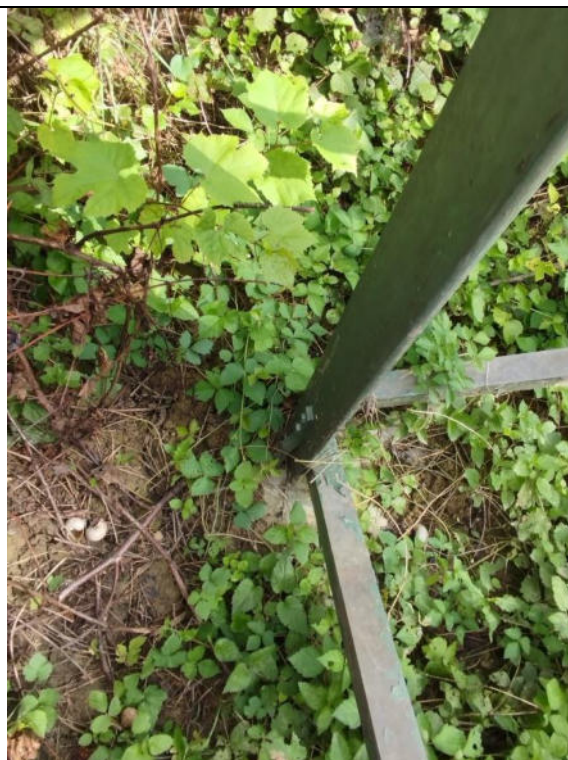
**SM 14 ZK400/160°/21,10**

Pri spodnji bočni diagonalni odvit vijak.  
Sorniki zaščitne vrvi so brez matic in varovalk.

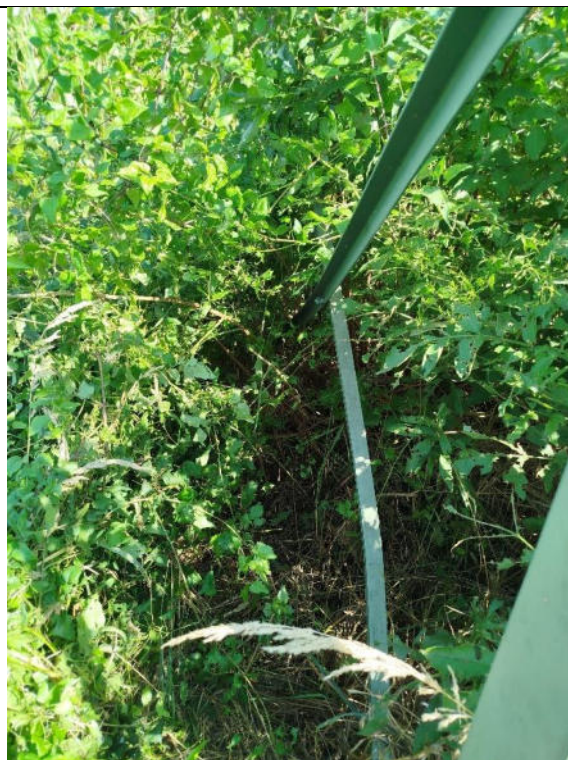
**SM 15 NC6/18,25**

Skrivljeni sta diagonalni spodnjega križa med V1 in V4 (poz. 12 in 13 – 2x L35/4, l=2840mm, 5 M12/40).

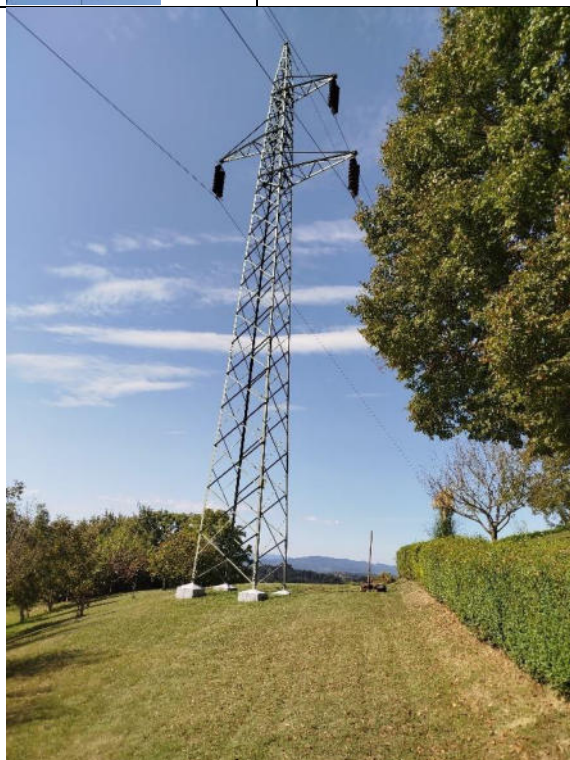
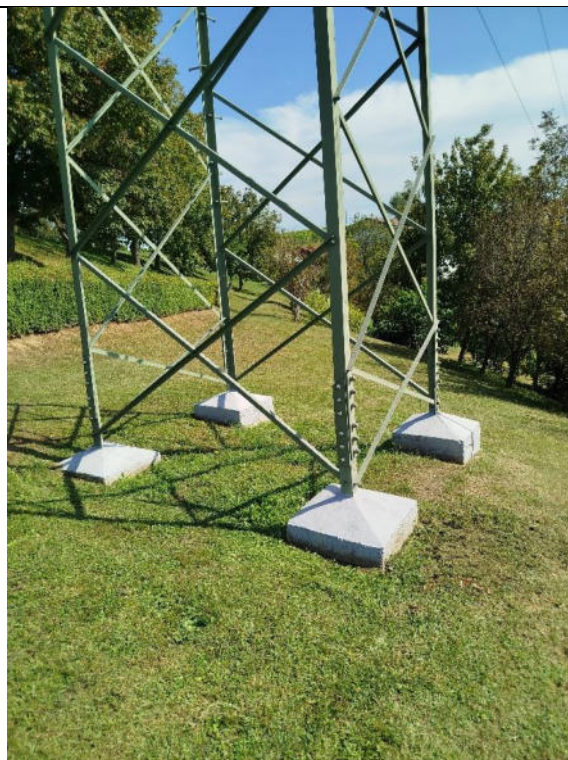
**SM 16 NC6/15,40**

Poškodb in pomanjkljivosti nismo ugotovili.

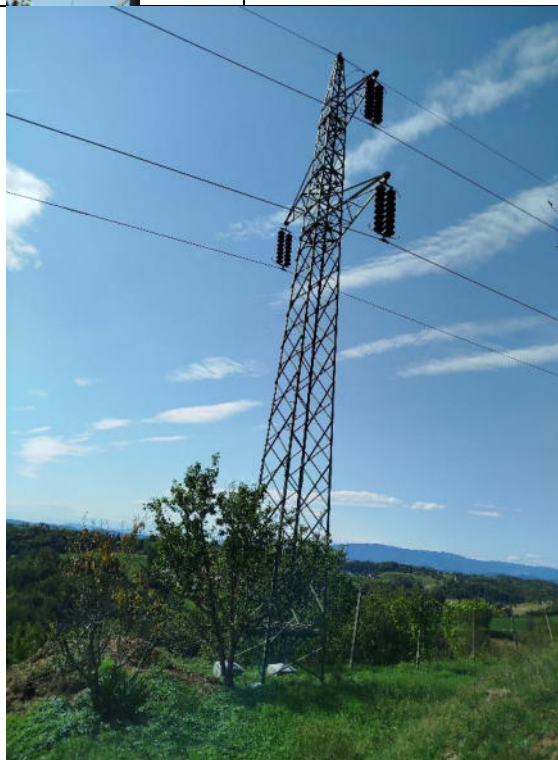
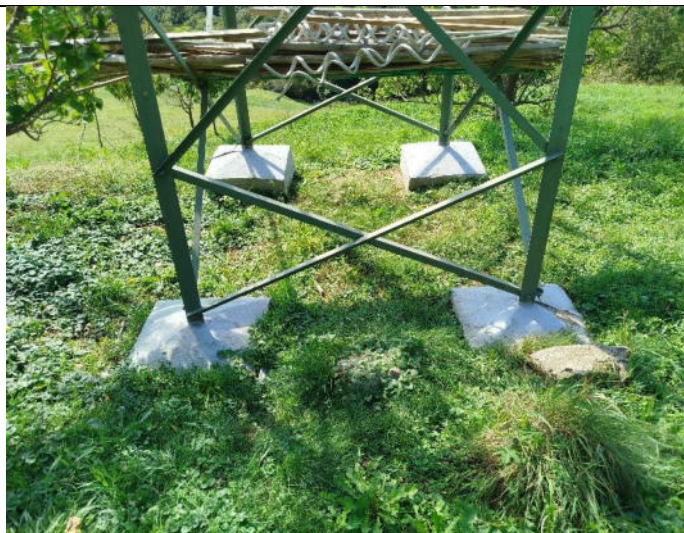
**SM 17 NC6/12,6**

Poškodb in pomanjkljivosti nismo ugotovili.

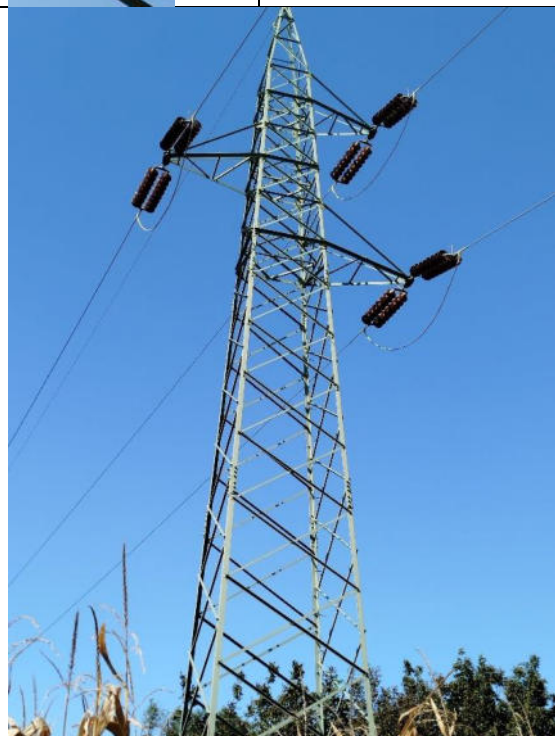
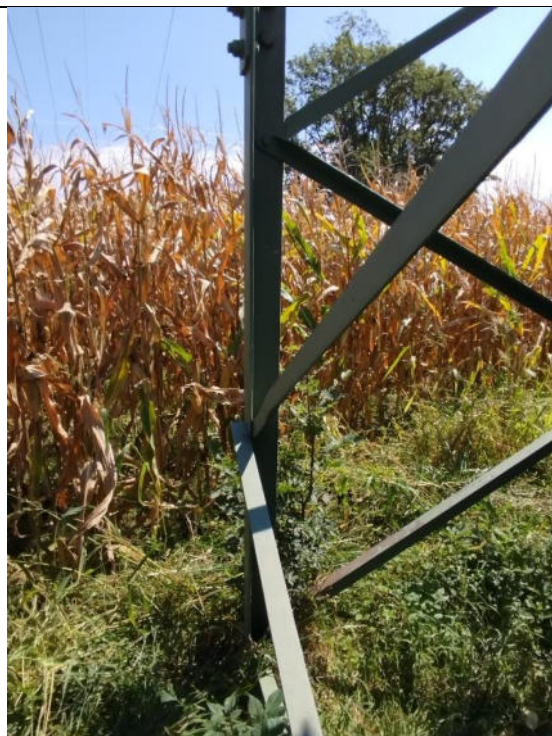
**SM 18 ZK400/160°/14,00**

Ukrivljena notranja diagonala 2. križa med V1 in V2  
L 50/6 l=3450 mm

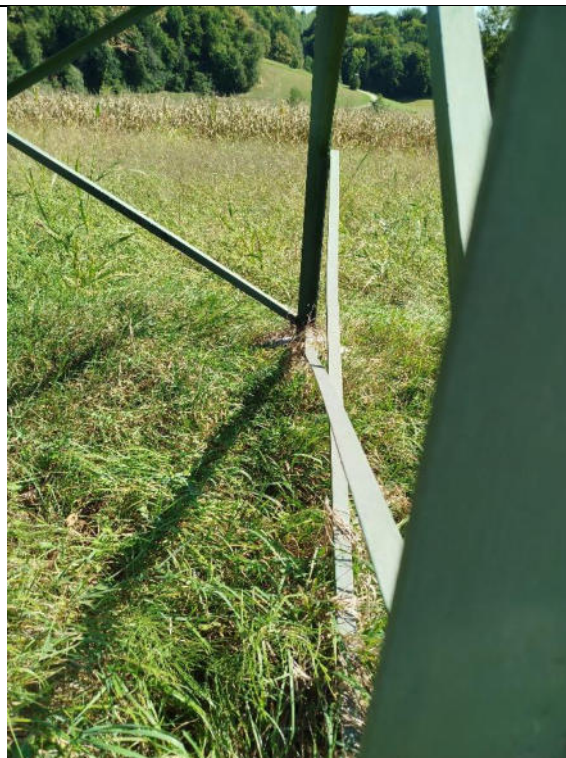
**SM 19 NC6/24,50**

Ukrivljeni spodnji diagonali med V3 in V4 (poz. 312 in 313 -?- nimamo podatkov – slabo vidne oznake)

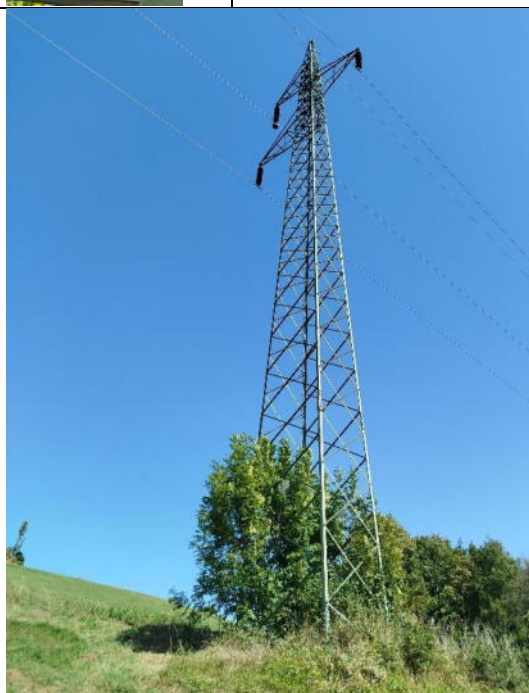
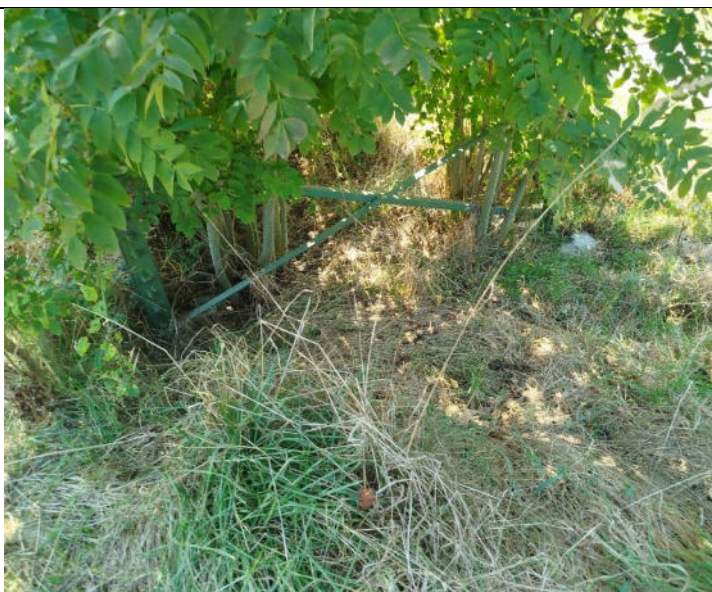
**SM 20 NC6/21,30**

Poškodba in pomanjkljivosti nismo ugotovili.

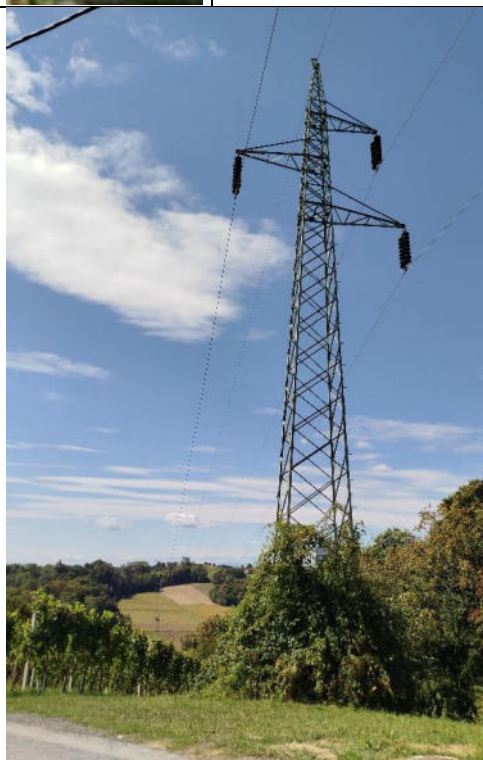
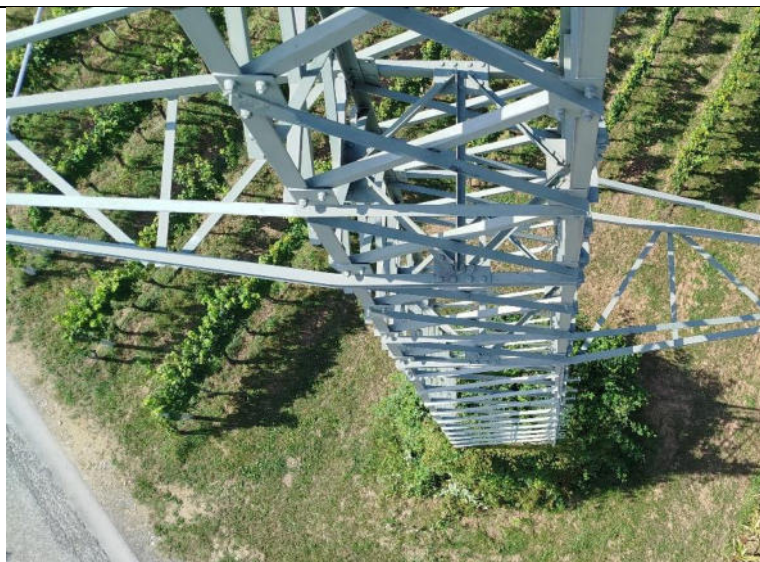
**SM 21 NC6/15,40**

Poškodba in pomanjkljivosti nismo ugotovili, spodaj močno zaraščeno.

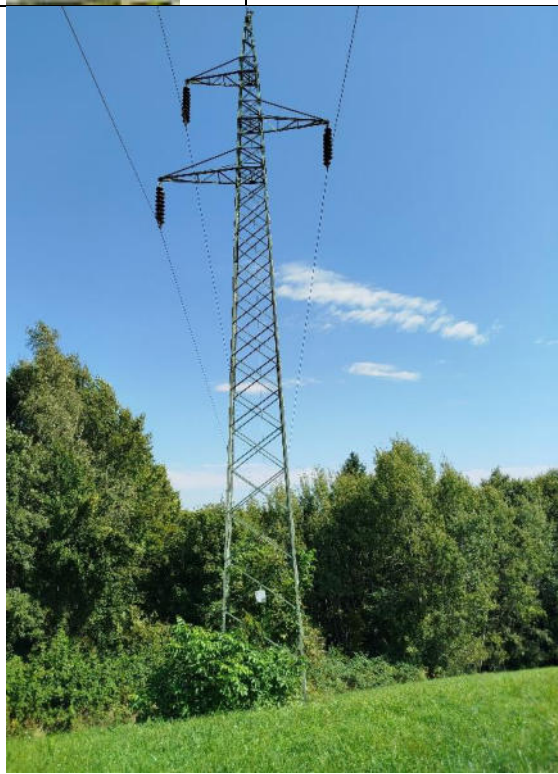
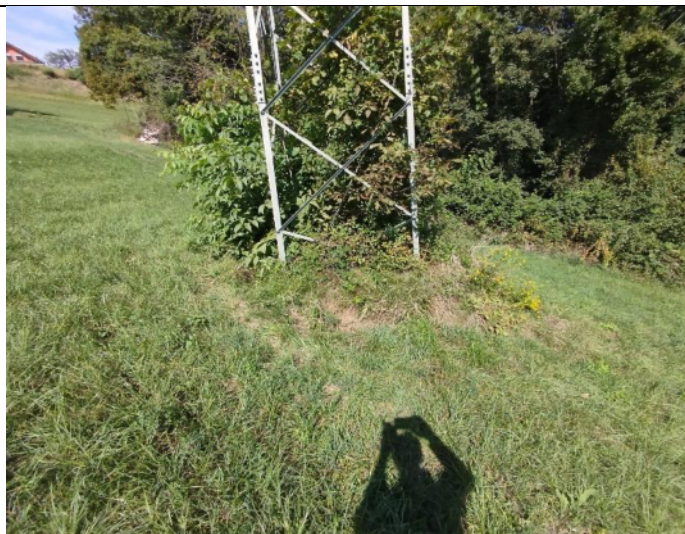
**SM 22 NC6/18,25**

Poškodb in pomanjkljivosti nismo ugotovili.

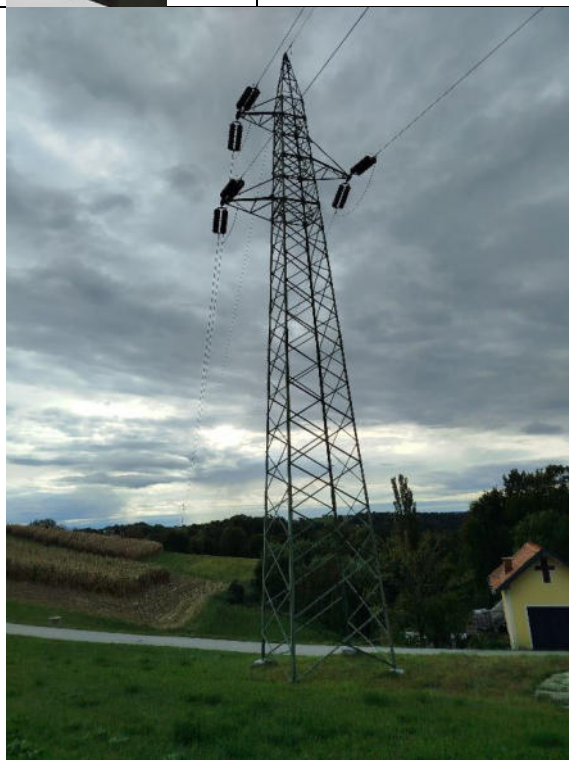
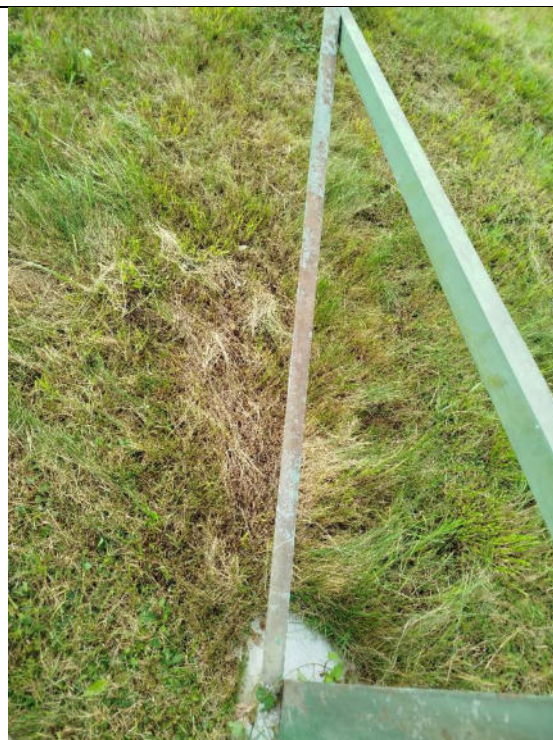
**SM 23 ZK400/160°/17,50**

Poškodb in pomanjkljivosti nismo ugotovili.

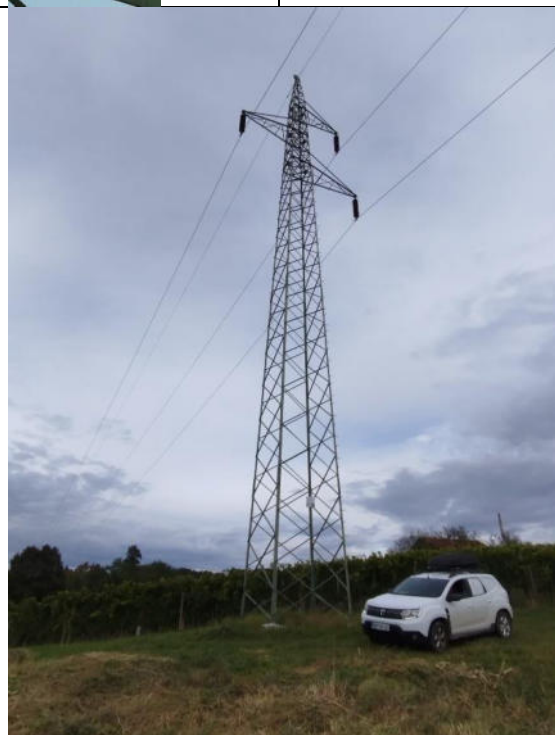
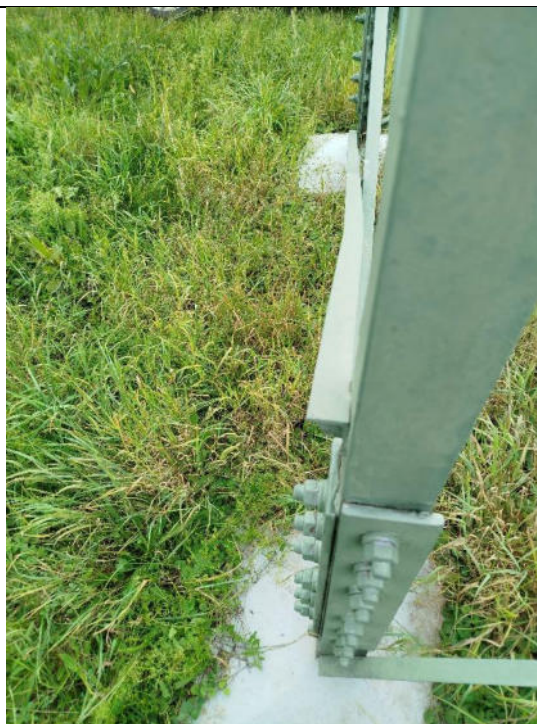
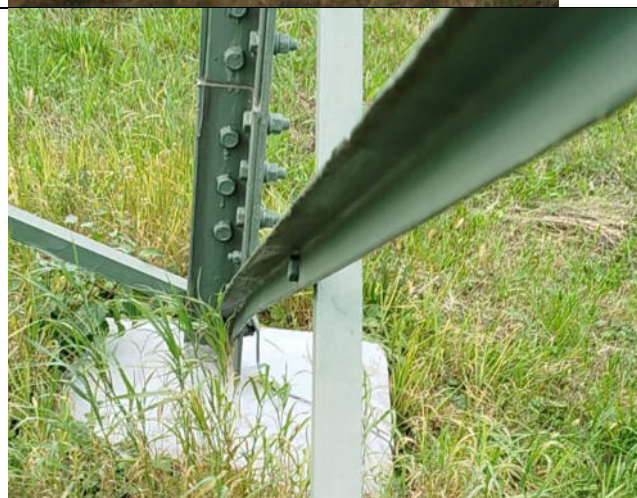
**SM 24 NC6/19,75**

Skrivljeni spodnji diagonalni med V1 in V2 ter V1 in V4 (poz 102 in 11 – L35/4 l=2152mm in 2965mm, 6 M12/40)

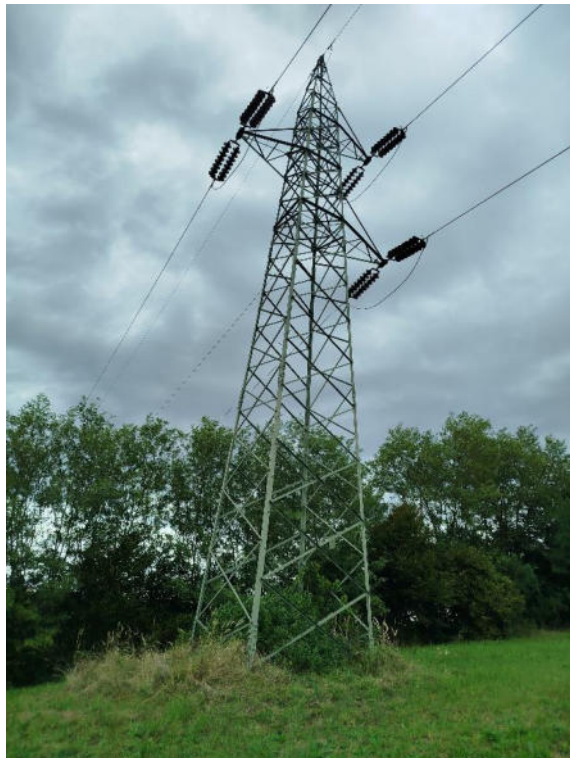
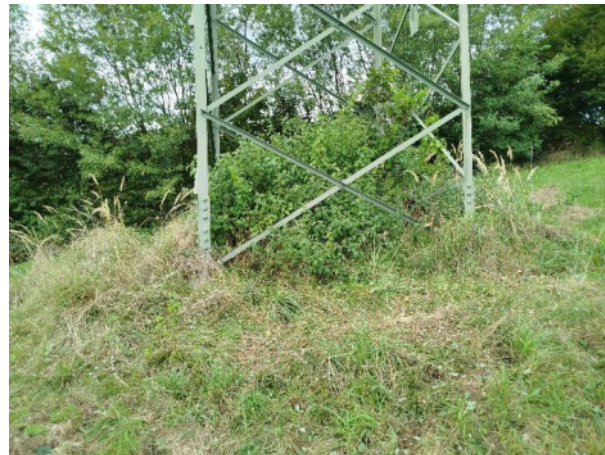
**SM 25 ZK400/160°/12,40**

Poškodb in pomanjkljivosti nismo ugotovili.

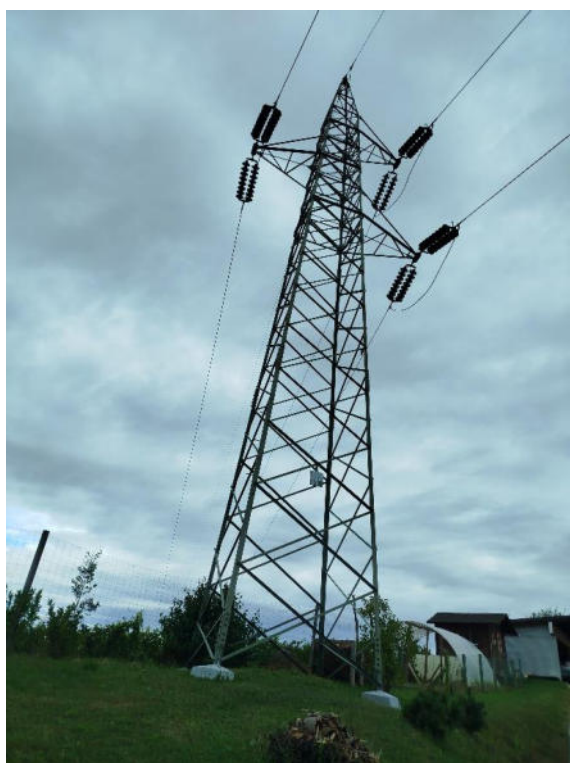
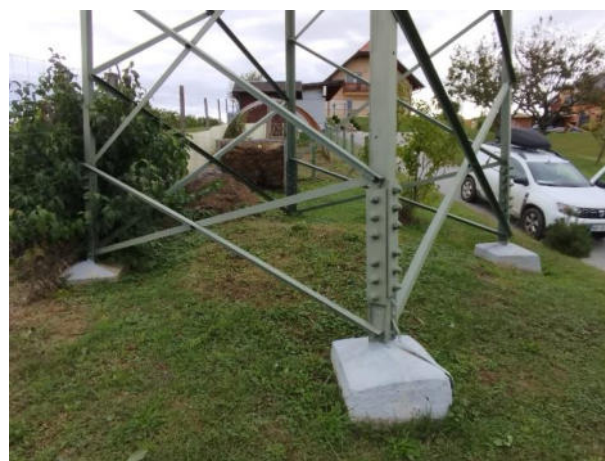
**SM 26 ZK400/160°/12,40**

Poškodb in pomanjkljivosti nismo ugotovili.
