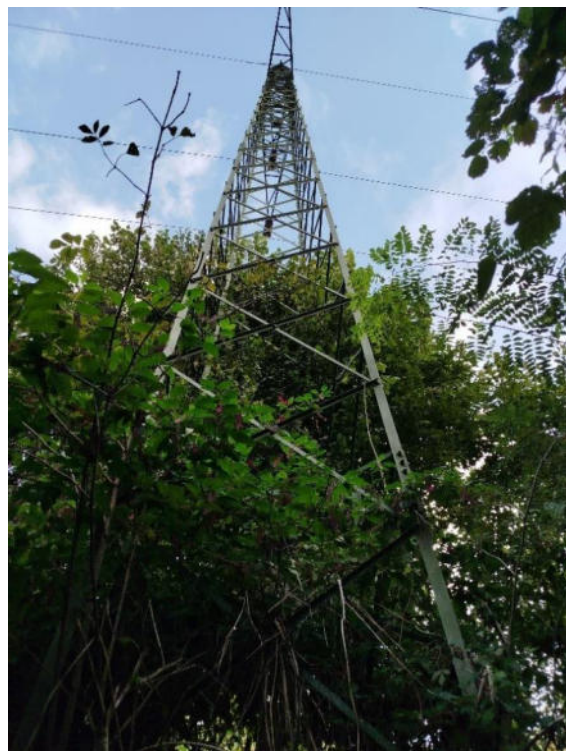
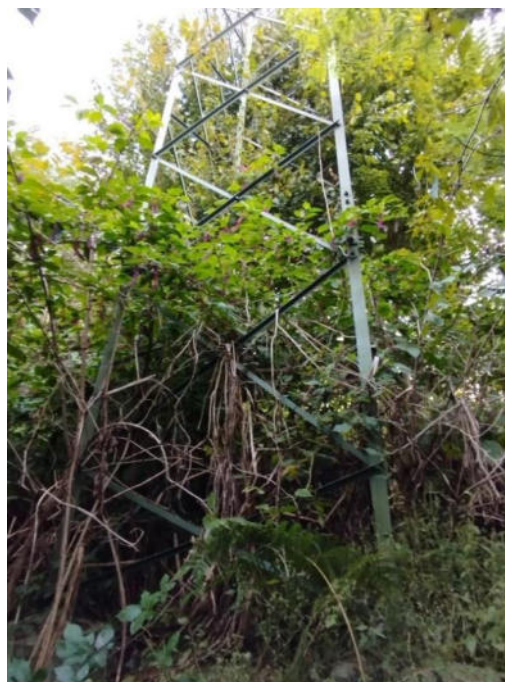
**SM 27 NC6/18,25**

Poškodb in pomanjkljivosti nismo ugotovili, drevesa vraščena v stebru.

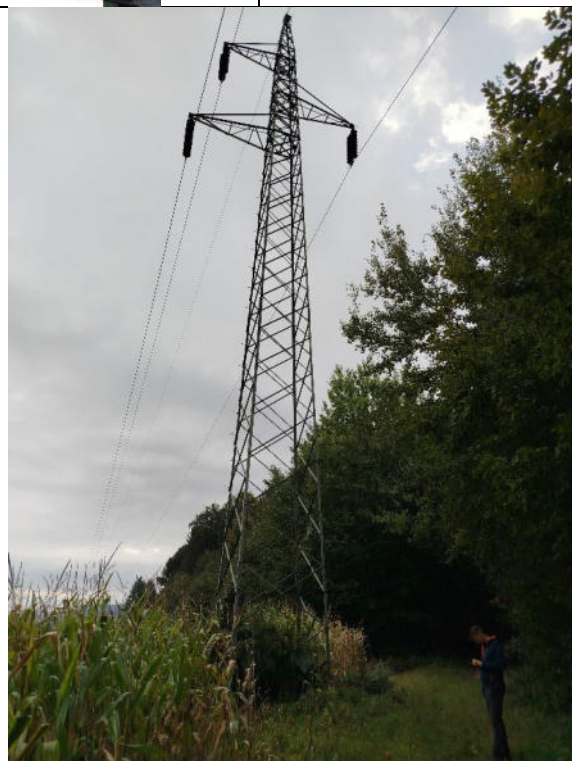
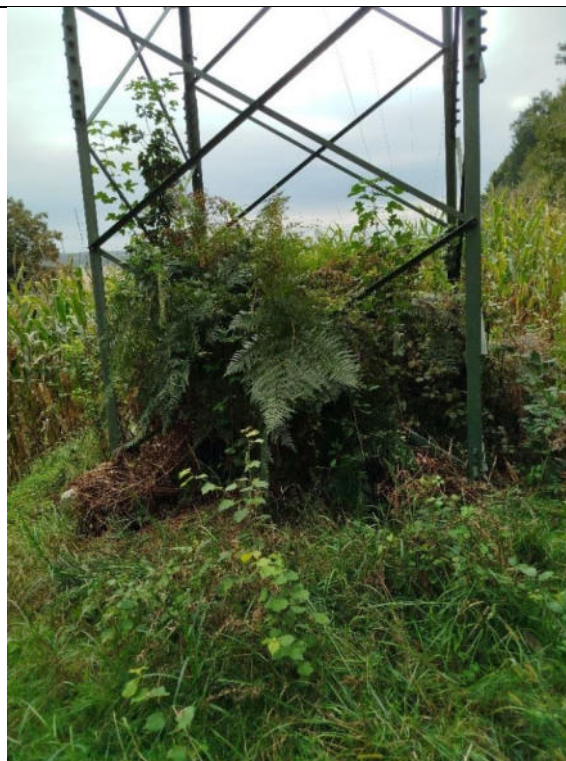
**SM 28 NC6/18,25**

Poškodb in pomanjkljivosti nismo ugotovili.

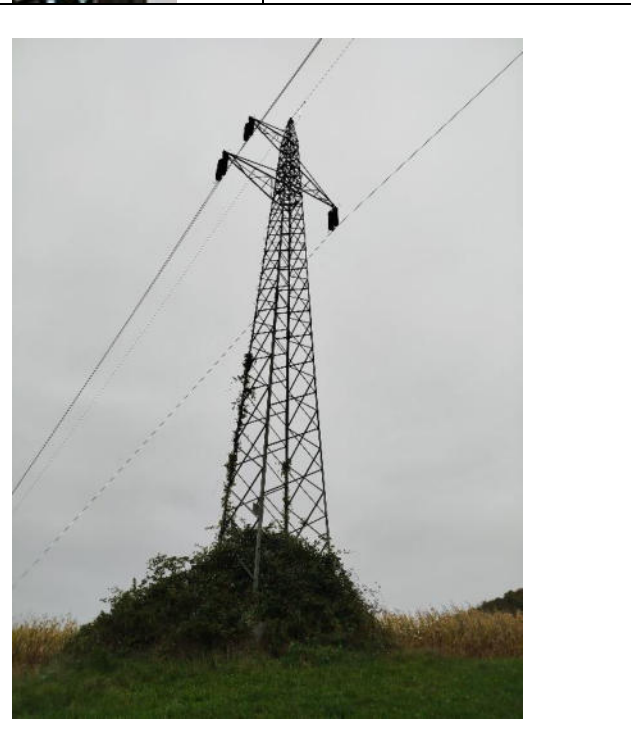
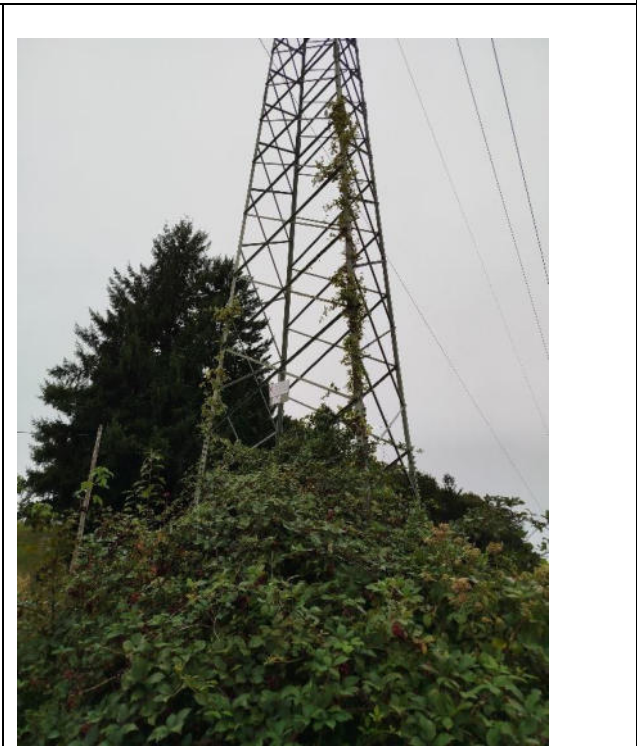
| A small photograph of a metal structure with the number '29' visible on a sign. | <b>SM 29 NC6/18,25</b><br>Poškodbe in pomanjkljivosti nismo ugotovili. |

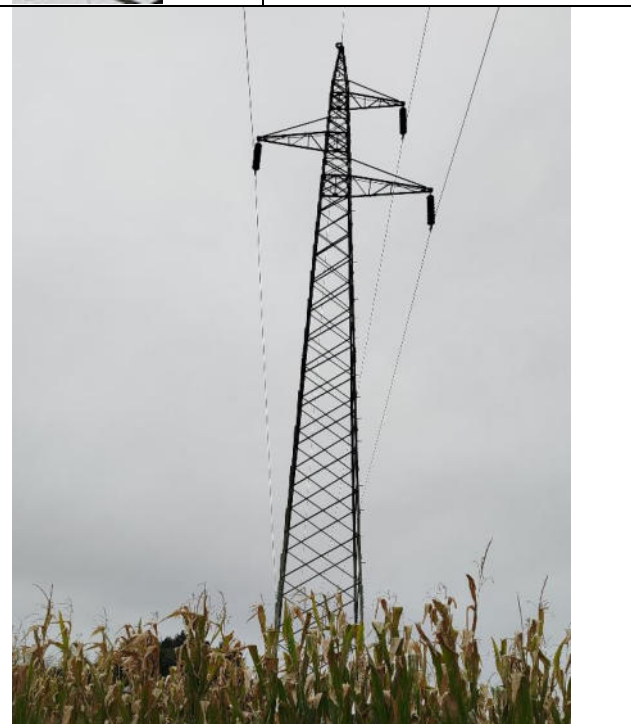
| A small photograph of a metal structure with the number '30' visible on a sign. | <b>SM 30 NC6/22,90</b><br>Poškodbe in pomanjkljivosti nismo ugotovili. |

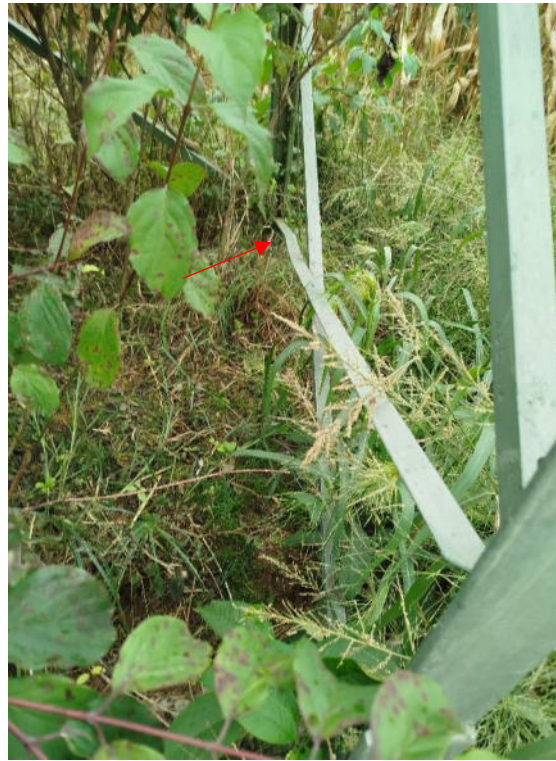
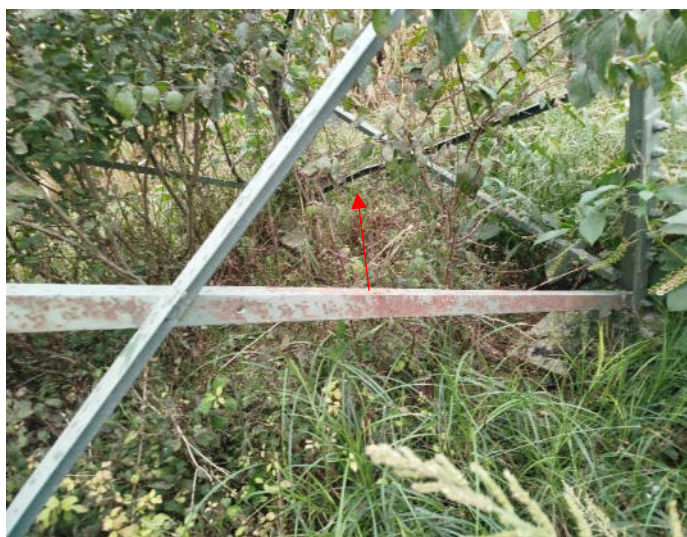
**SM 33 NC6/22,90**

Skrivljena zunanja diagonalna med V1 in V2 poz 17 ter notranja med V3 in V4 poz 16. Diagonala na čelni strani menjana – nepocinkana in korodira (2xL35/4 l=2340mm; 4M12/40, 2M2/35)

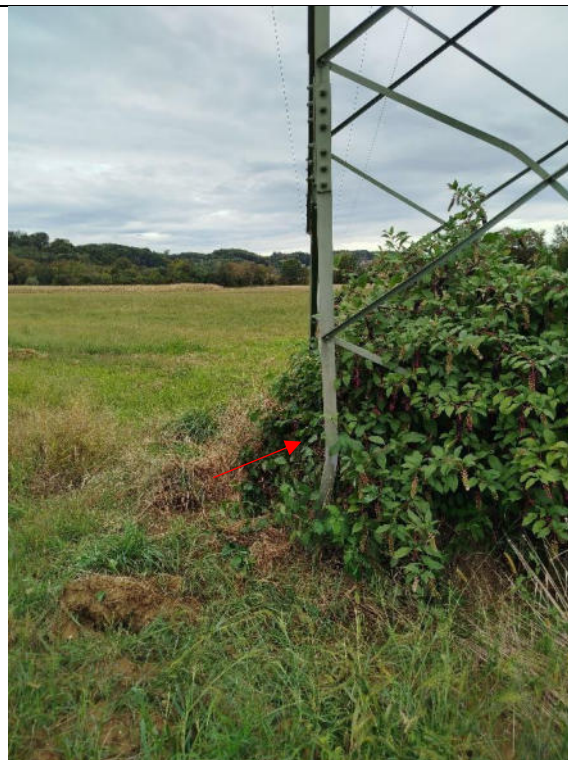
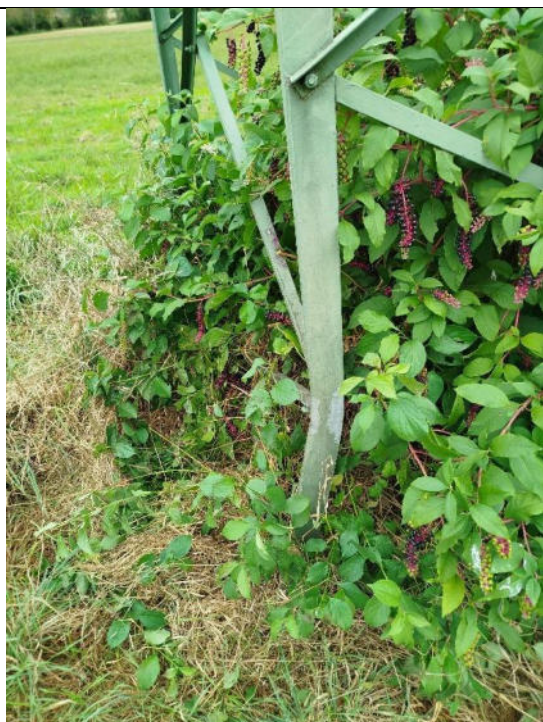
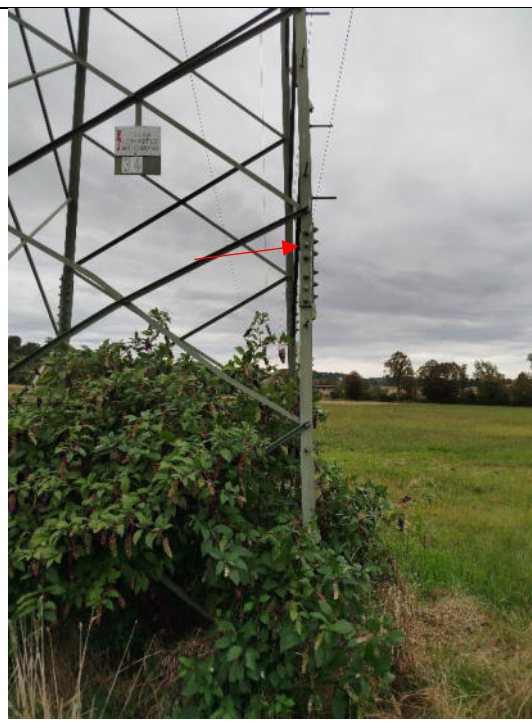
**SM 34 NC6/18,25**

Močno ukrivljen vogalnik V3 delno tudi V2 (elastično?). deformirana sta tudi dva križa po višini na čelni strani med V2 in V3 (poz. 12, 13, 14 in 15) ter na bočni strani med V3 in V4 (poz 107, 108, 24 in 25). Na vogalniku manjka večje število plezalnih klinov, obstoječi so navojne palice.

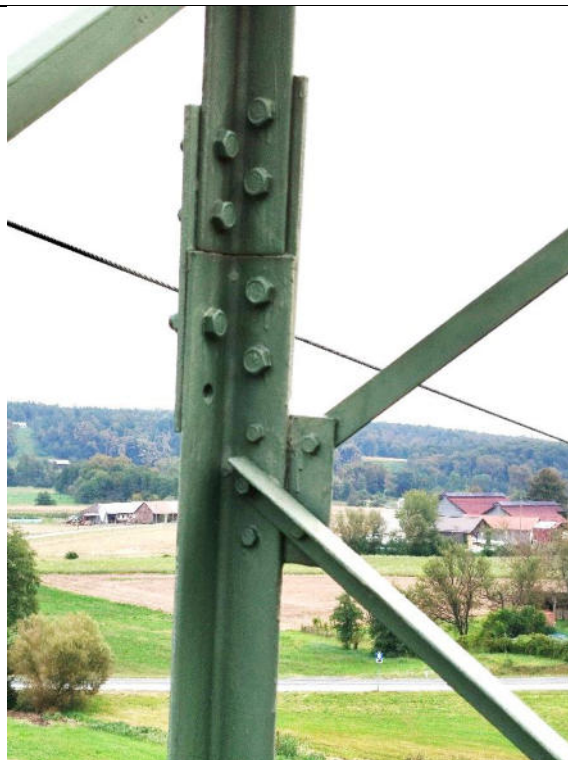
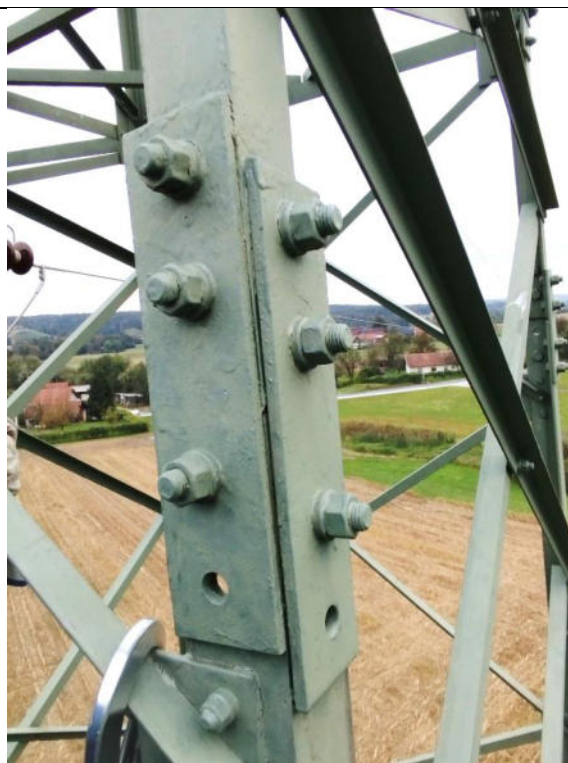
**SM 37 ZK400/160°/15,70**

Manjkajo vijaki M20/55 v spoju vogalnikov pod spodnjo konzolo:

V2 1 vijak V3 1 vijak V4 2 vijaka

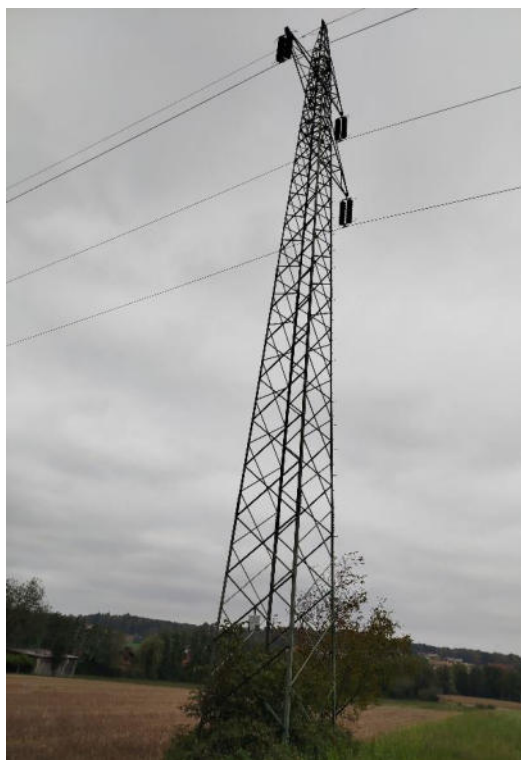
**SM 38 NC6/21,30**

Manjkajo vijaki v spoju vogalnikov pod spodnjo konzolo – v vsakem spoju en vijak (4M14/40).

Na spodnji diagonali med V2 in V3 neprivit vijak.

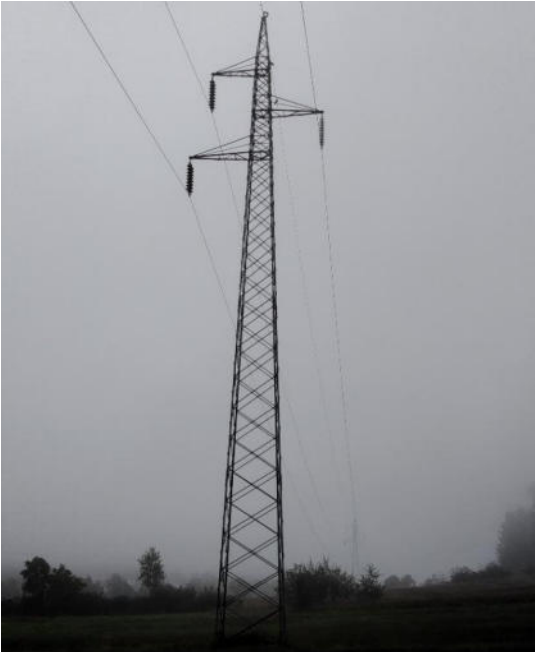
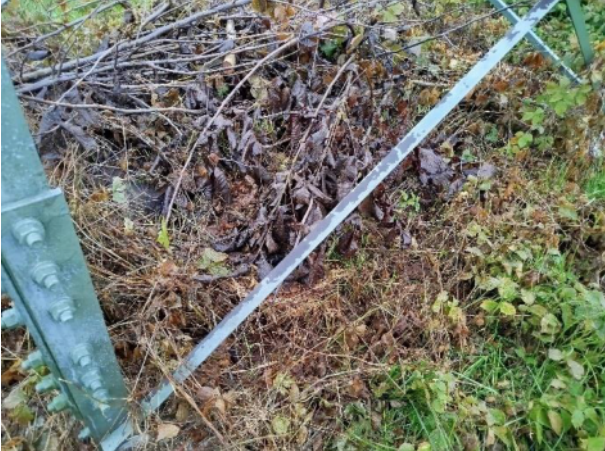
| | <b>SM 39 NC6/22,90</b><br>Poškodba in pomanjkljivosti nismo ugotovili. |

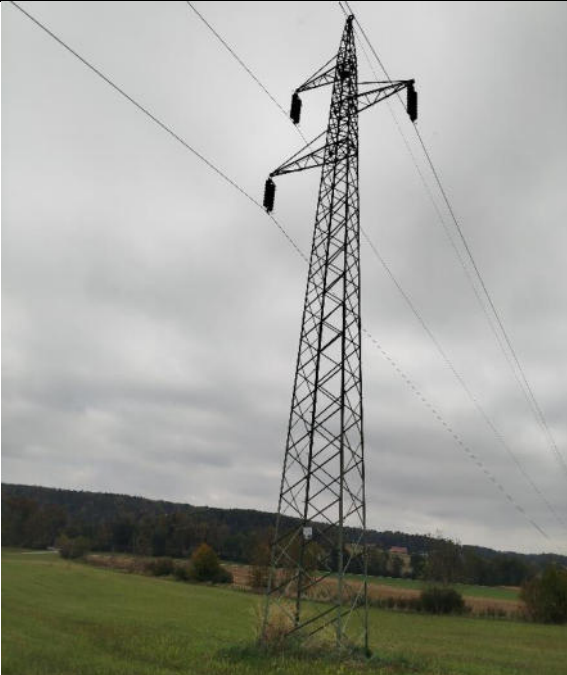
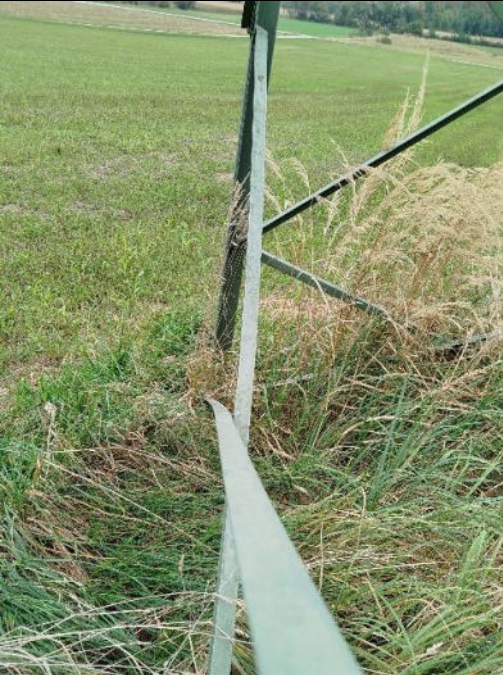
| | <b>SM 40 NC6/18,25</b><br>Skrivljena zunanja spodnja diagonala med V1 in V4 poz 12 (L35/4, l=2840mm, 3M12/40).<br>Manjka diagonala 2. križa pod spodnjo konzolo med V1 in V4 poz. 78 (L35/4, l=1500, 3M12/40).<br>Manjka vijak na spoju spodnje pasnice spodnje konzole z vogalnikom V1 (M14/45).<br>Manjka vijak spoja bočne diagonale pod spodnjo konzolo na vogalnik V3 (M12/40).<br>Manjka vijak na spojnici vogalnika V3 pod spodnjo konzolo (M14/45) |

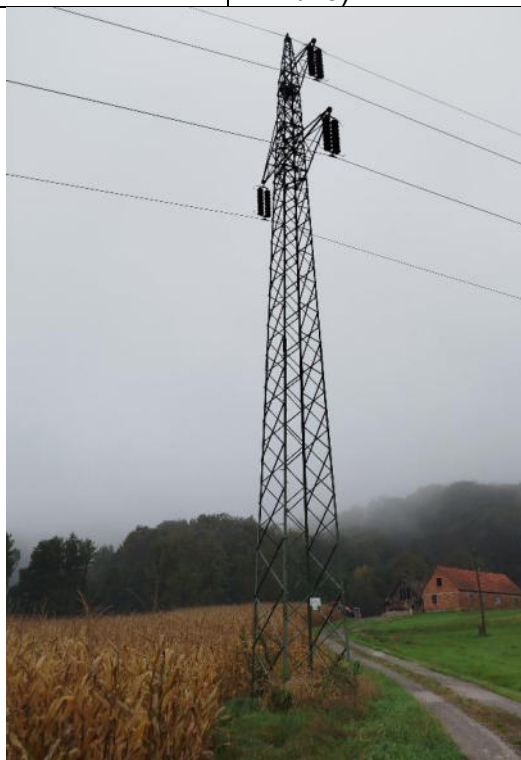
**SM 41 NC6/18,25**

Skrivljena spodnja čelna diagonala med V1 in V4 poz.12 (35/4, l=2840mm; 3 M12/40)

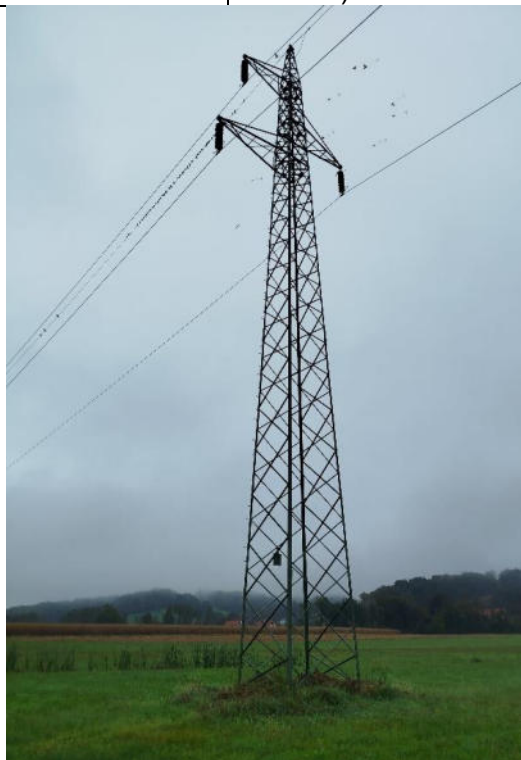
**SM 42 NC6/18,25**

Skrivljena spodnja čelna diagonala med V2 in V3 poz.12. (35/4, l=2840mm; 3 M12/40)

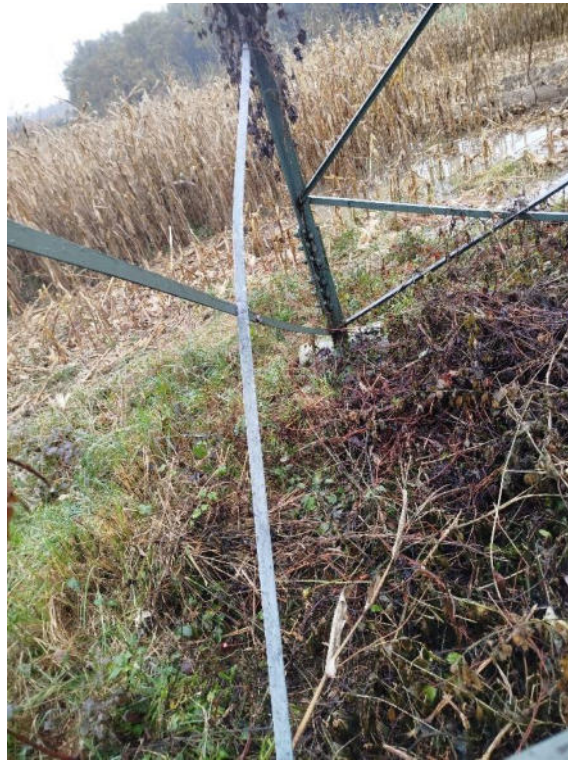
**SM 45 NC6/22,90**

Skrivljen križ diagonal med V1 in V4 poz.6 in 7 (2x L35/4, l=3230mm; 3M12/40, 2M12/35).

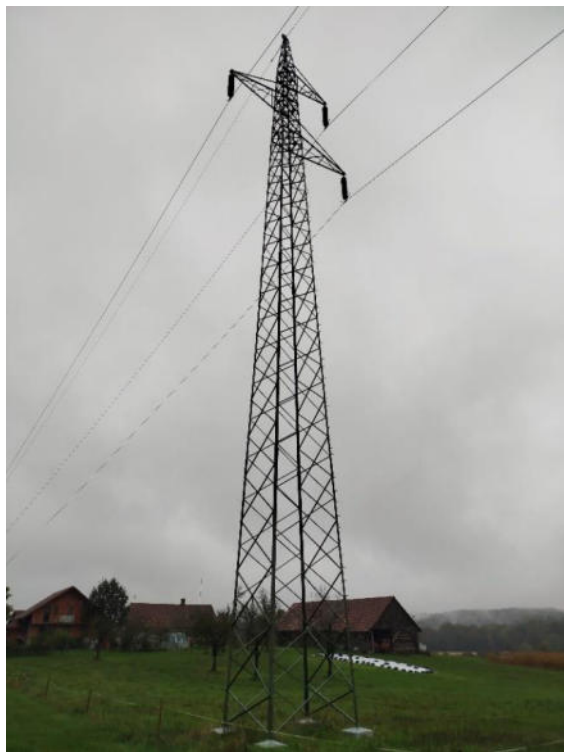
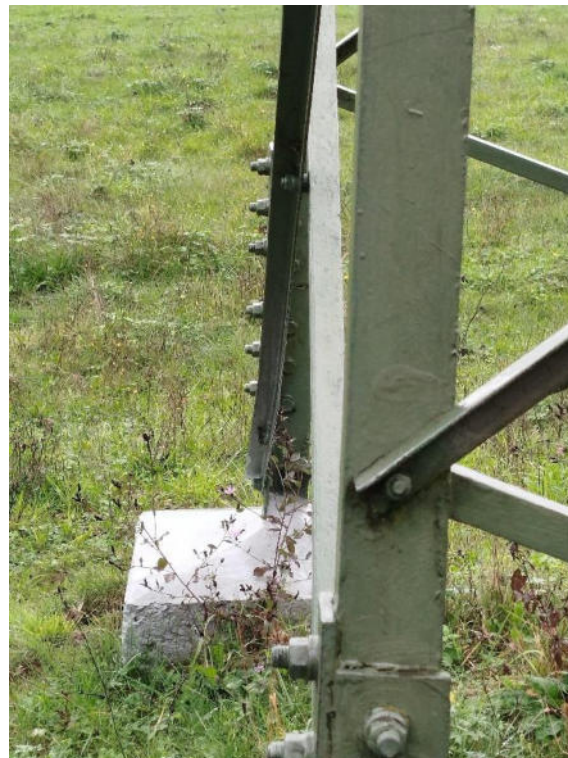
**SM 49 NC6/22,90**

Med V 1 in V2 rahlo ukrivljena zunanja diagonala poz 20 (L35/4, l=2560mm; 3M12/40).

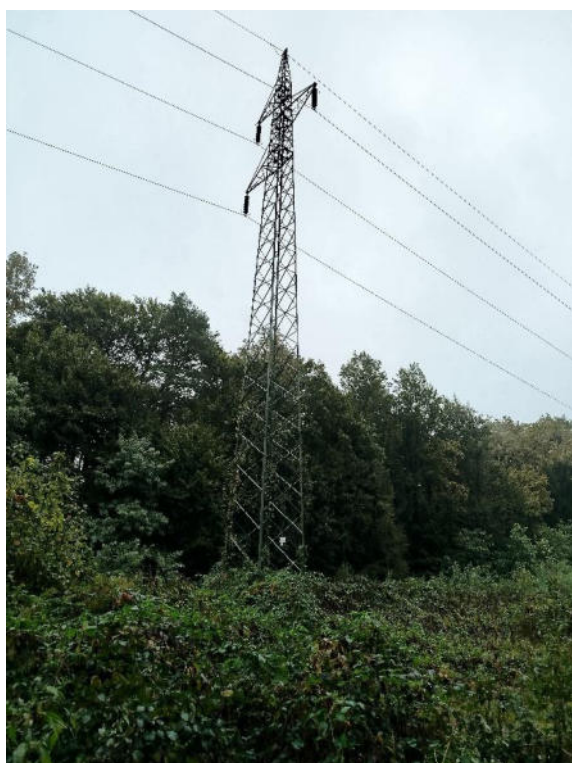
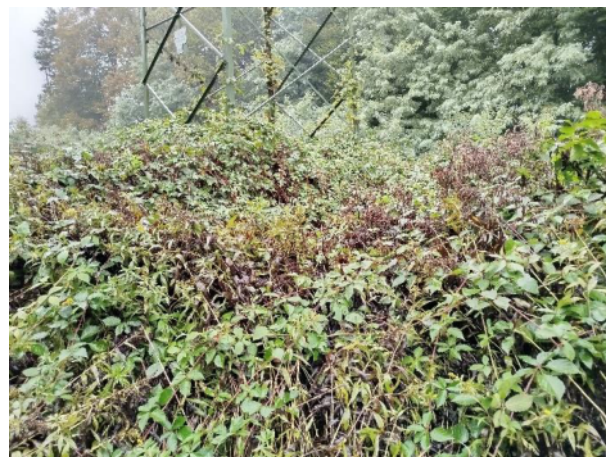
**SM 50 NC6/22,90**

Poškodb in pomanjkljivosti na zgornjem delu nismo ugotovili, na spodnjem pregled ni bil mogoč zaradi močne zaraščenosti z robidovjem.

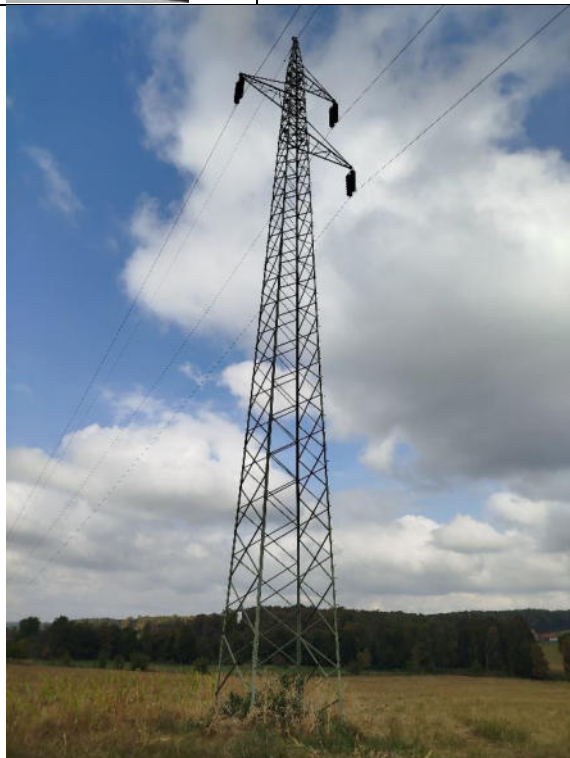
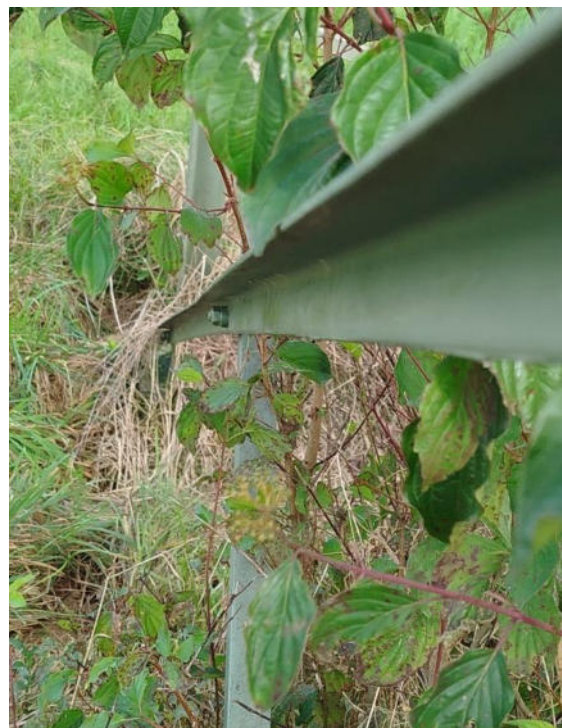
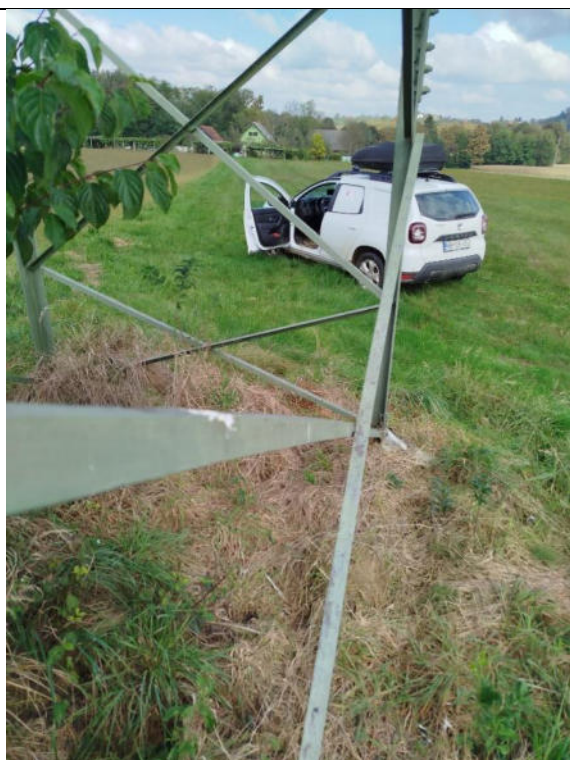
**SM 51 NC6/24,50**

Rahlo ukrivljena spodnja čelna križa cca 15-20 mm.

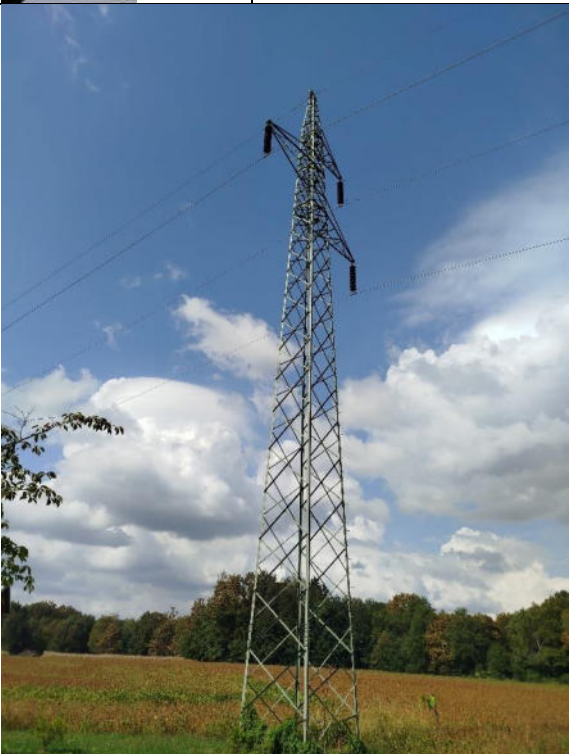
| | <p><b>SM 56 NC6/18,25</b><br/>Skrivljena diagonala poz 14 med V1 in V4 (L 35/4, l=2715mm; 320/40).</p> |

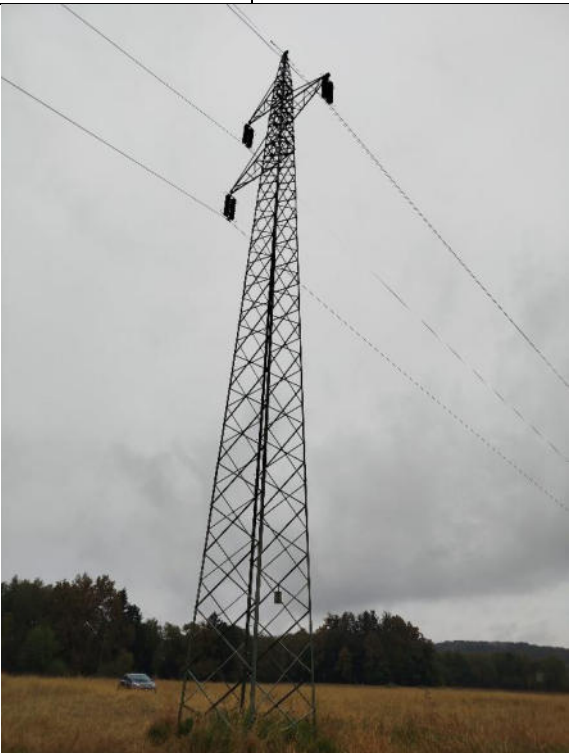
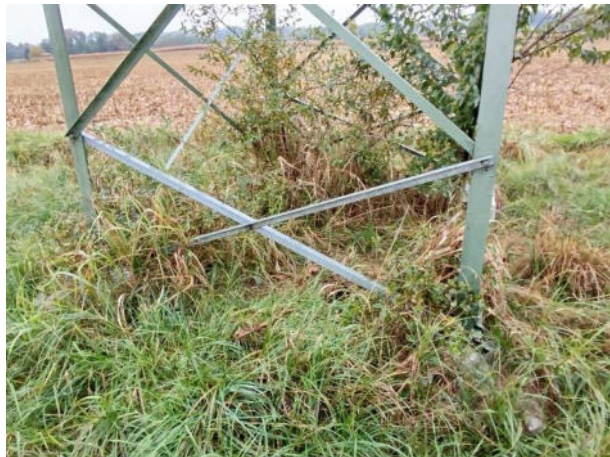
| | <p><b>SM 57 NC6/18,25</b><br/>Poškodb in pomanjkljivosti nismo ugotovili. Na spodnjem delu sta zamenjani diagonalali na bočni strani – sta pocinkani ni dodatne PKZ</p> |

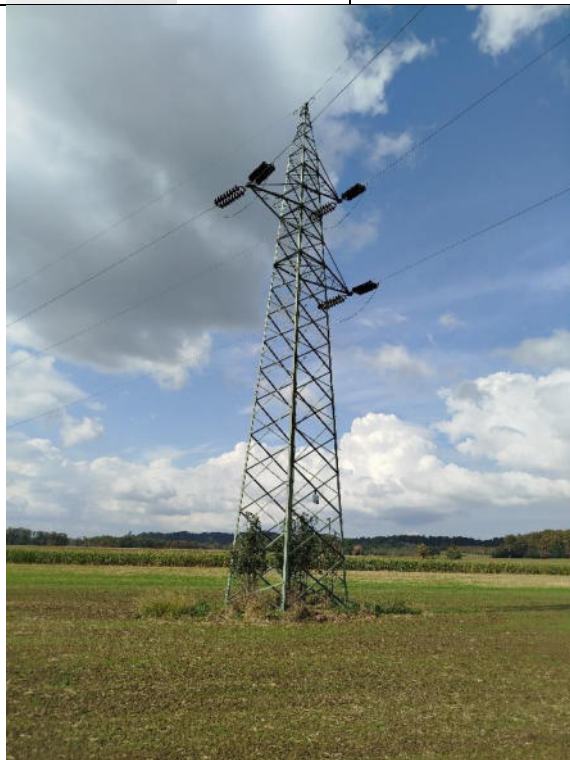
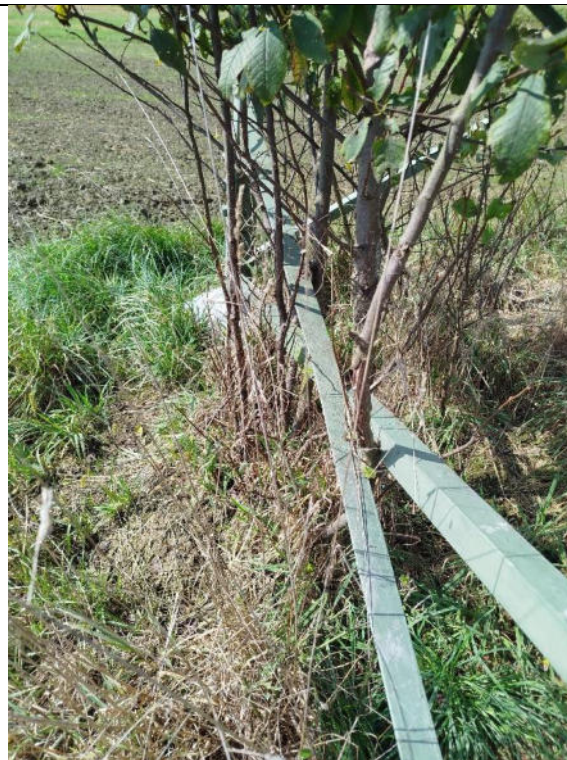
**SM 58 ZK450/120°/14,90**  
Vraščena drevesa v konstrukcijo.  
Pretrgana ozemljitev.

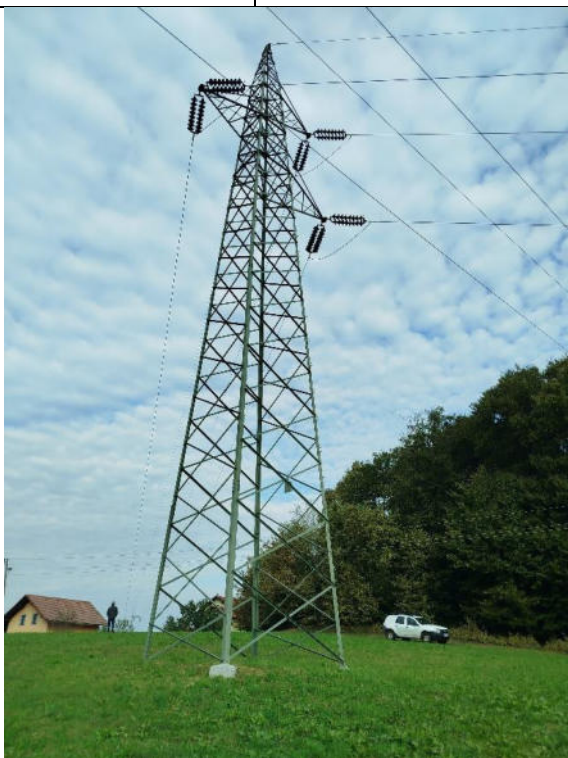
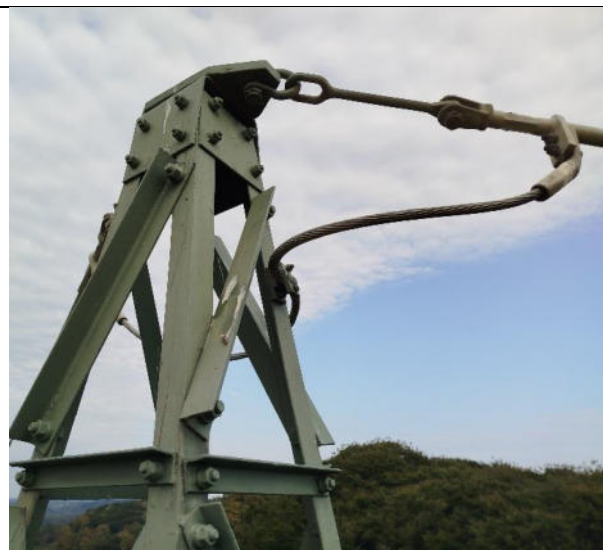
**SM 62 ZK450/120°/18,40**

Poškodb in pomanjkljivosti nismo ugotovili.  
Kapa obrnjena v bočno smer.

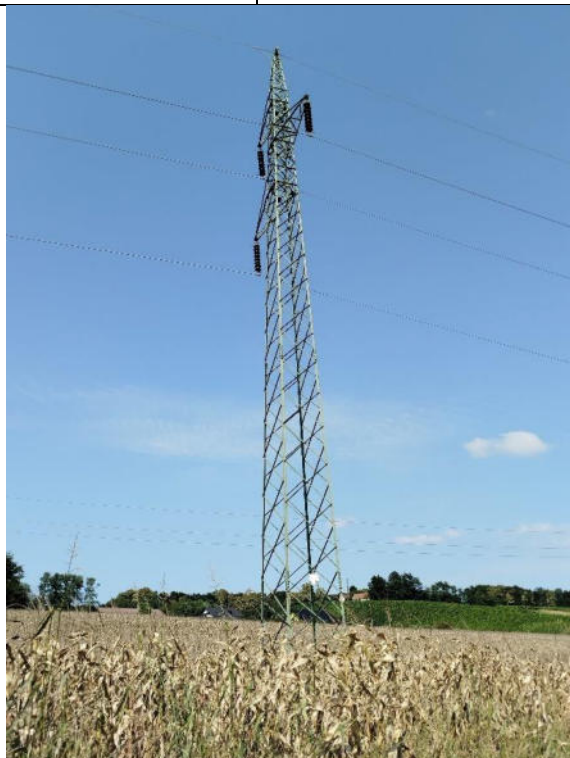
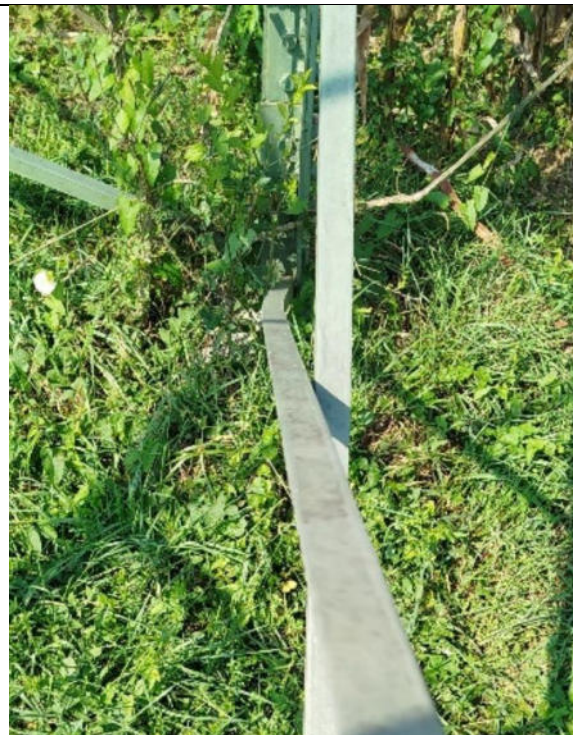
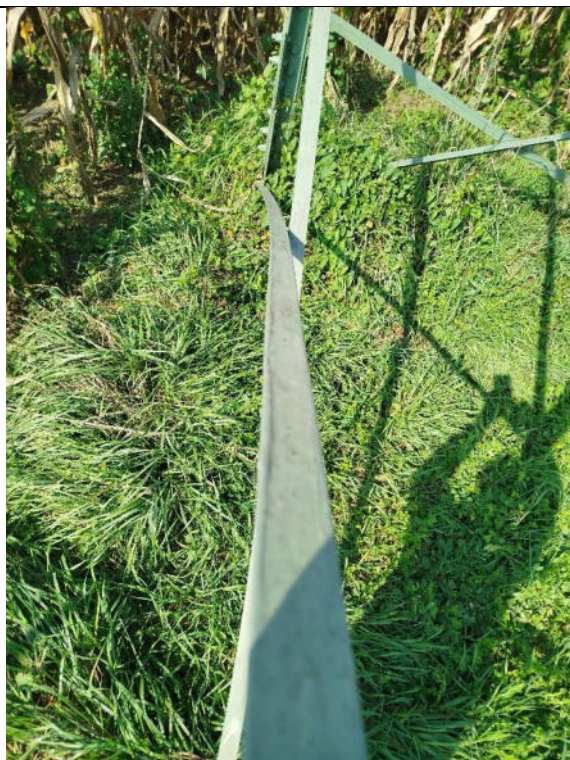
**SM 63 NC6/19,75**

Ukrivljena sta oba spodnja čelna križa poz 10 in 11 (L35/4, l=2965mm; 5 M12/40).

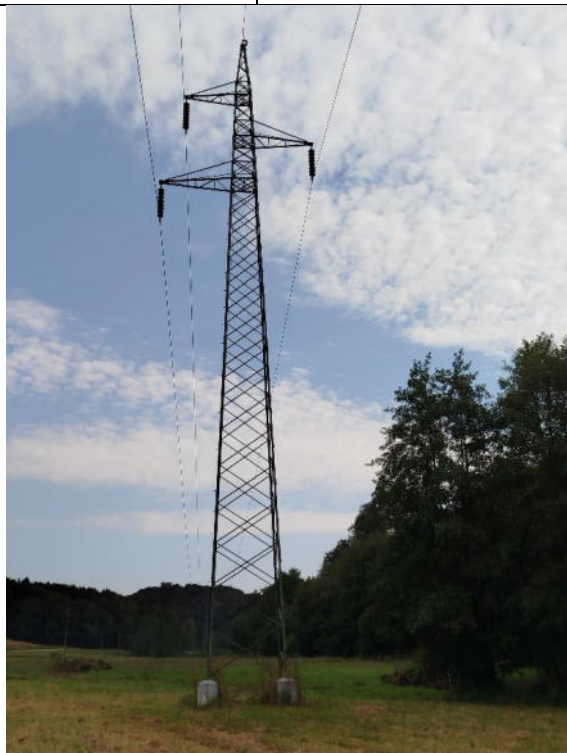
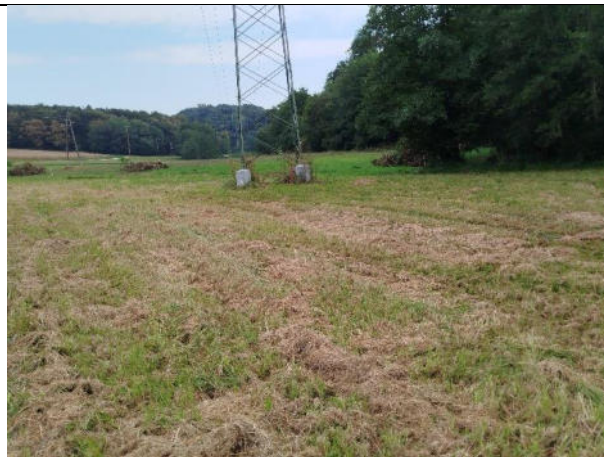
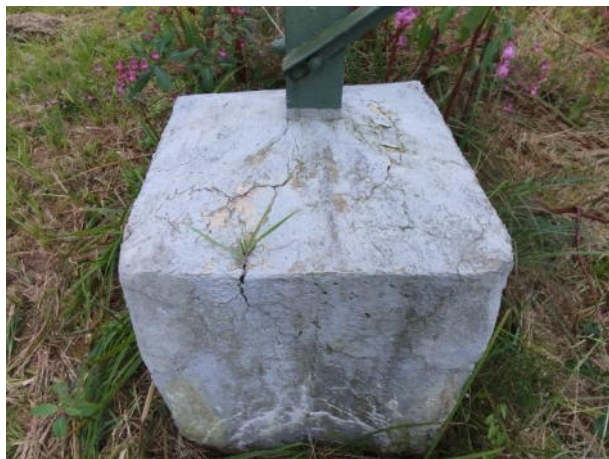
**SM 64 NC6/19,75**

Poškodb in pomanjkljivosti nismo ugotovili.

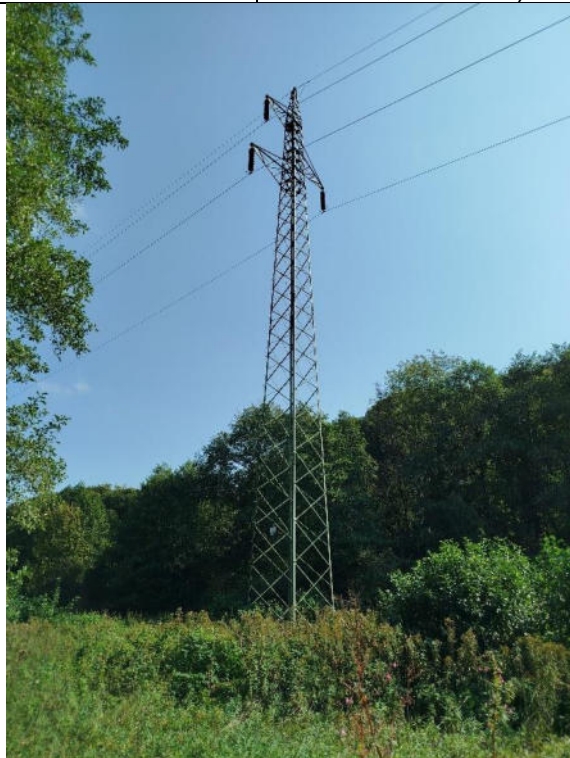
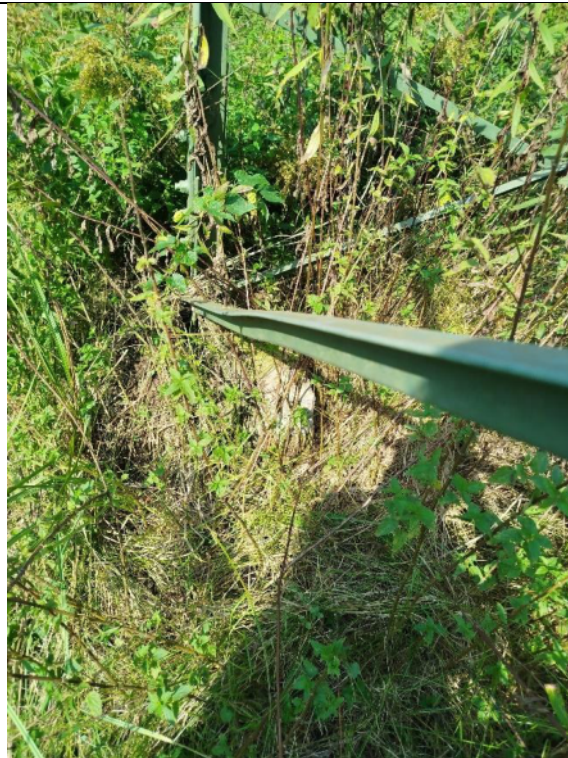
**SM 65 NC6/22,90**

Ukrivljena spodnja zunanja diagonalna med V1 in V4 poz 7 (L40/4, l=3230mm; 2M12/40, M12/35).

Navznoter ukrivljen križ med V2 in V3 poz. 6 in 7 (2xL40/4, l=3230mm; 3M12/40, 2M12/35).

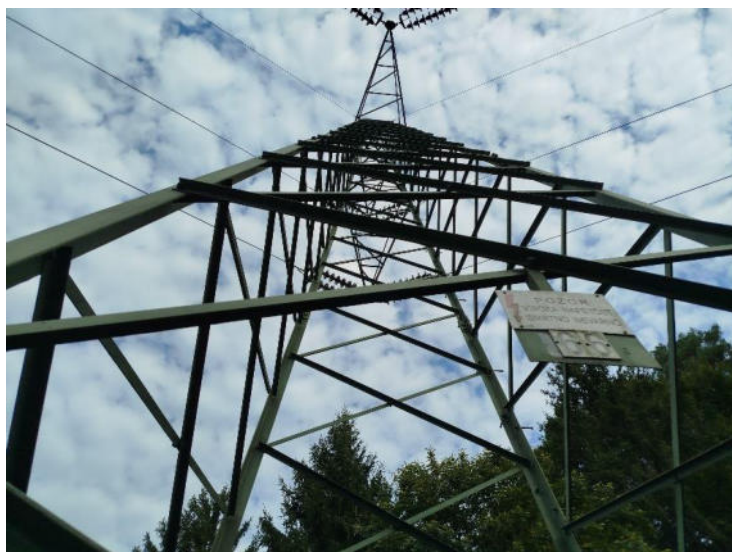
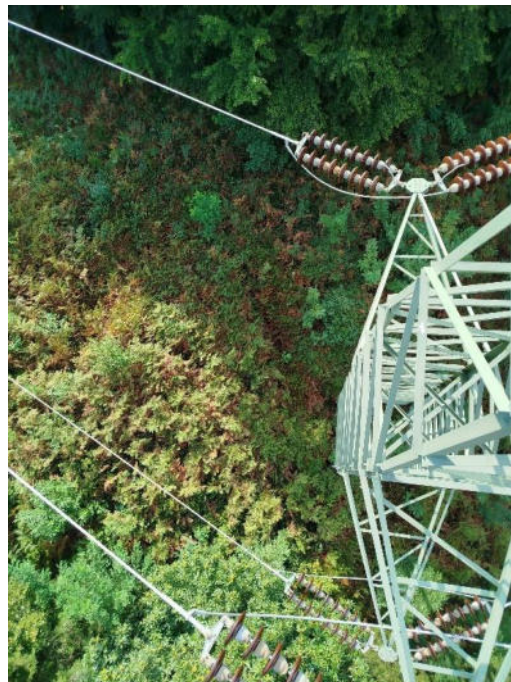
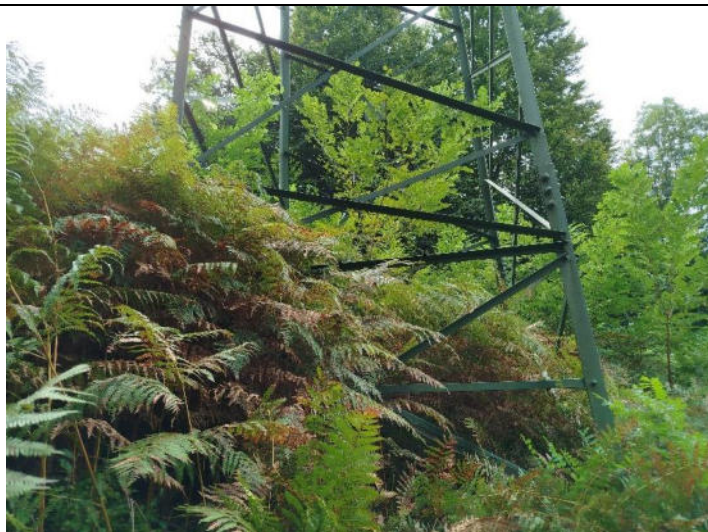
**SM 66 ZK450/120°/14,90**

Poškodb in pomanjkljivosti nismo ugotovili.

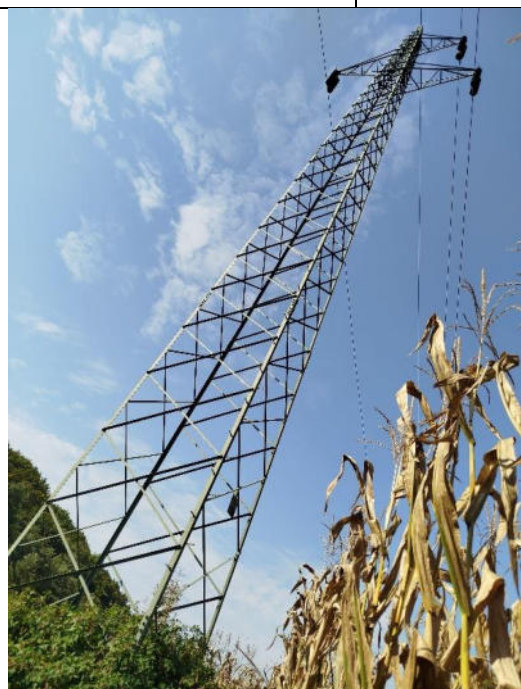
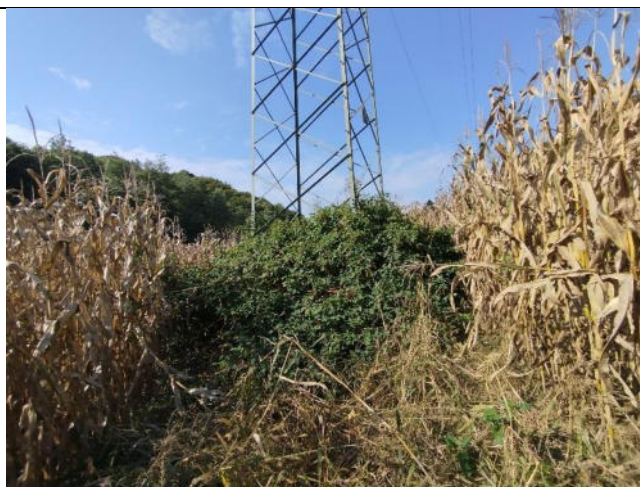
**SM 67 NC6/24,50**

Poškodb in pomanjkljivosti nismo ugotovili.

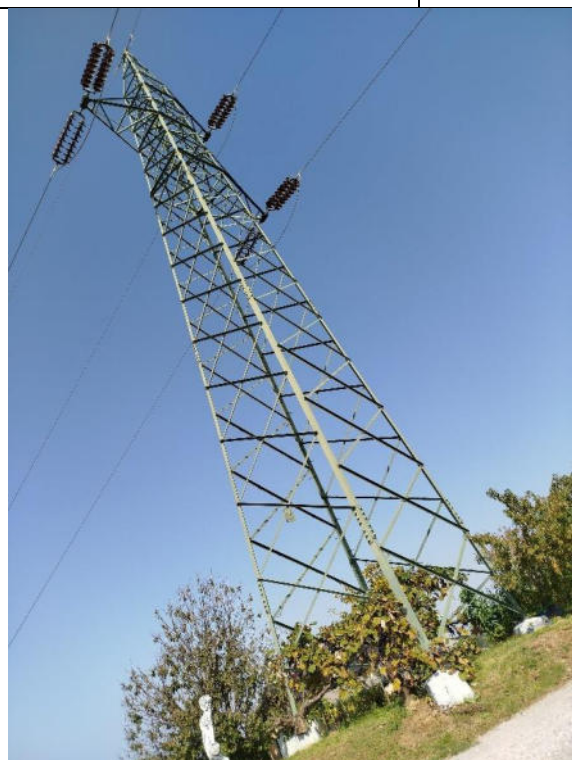
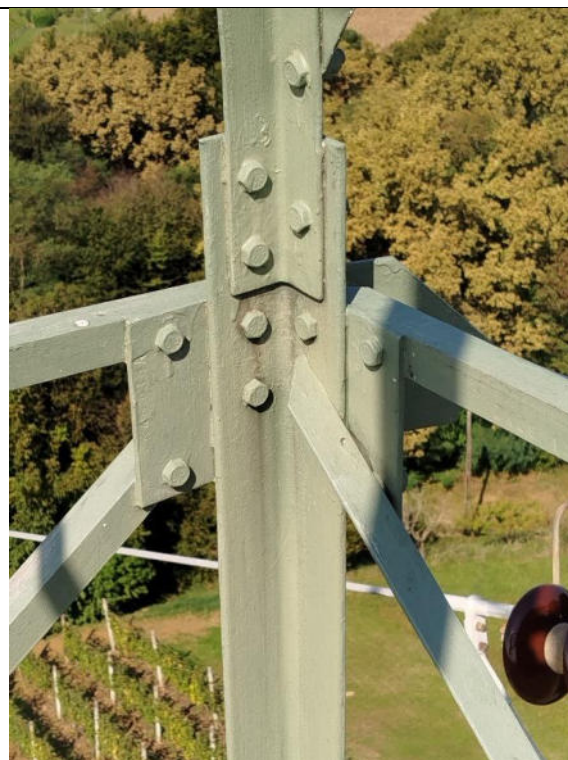
**SM 68 ZK400/160°/14,00**

Poškodb in pomanjkljivosti nismo ugotovili.

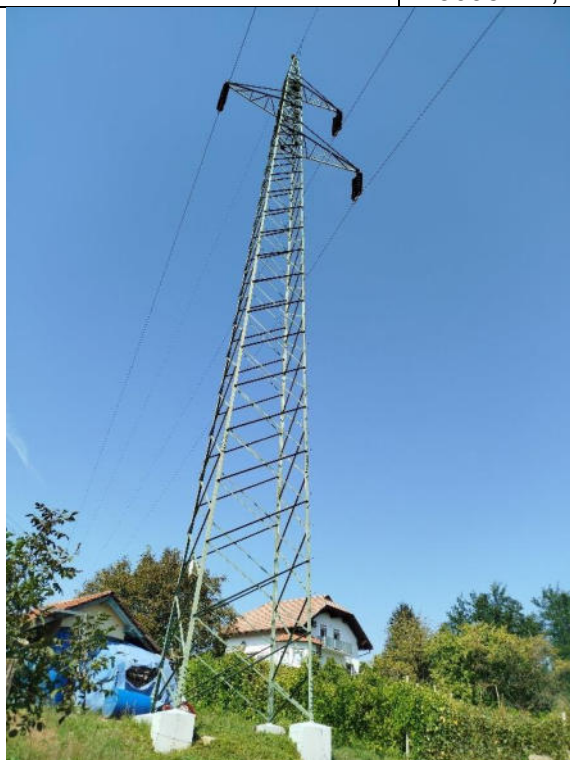
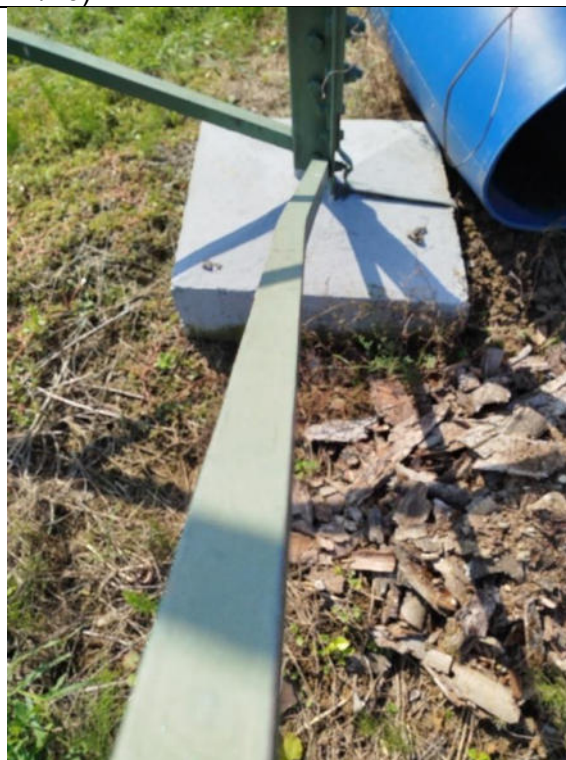
**SM 69 NC6/21,25**

Ukrivljena spodnja notranja diagonala med V1 in V4 poz 9 (L35/4, l=3095mm; 3M12/40).

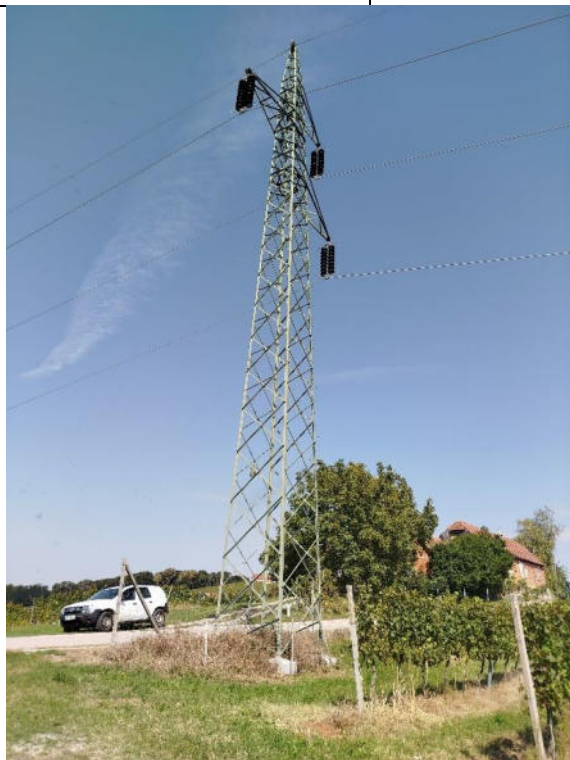
**SM 70 NC6/15,40**

Poškodb in pomanjkljivosti nismo ugotovili.

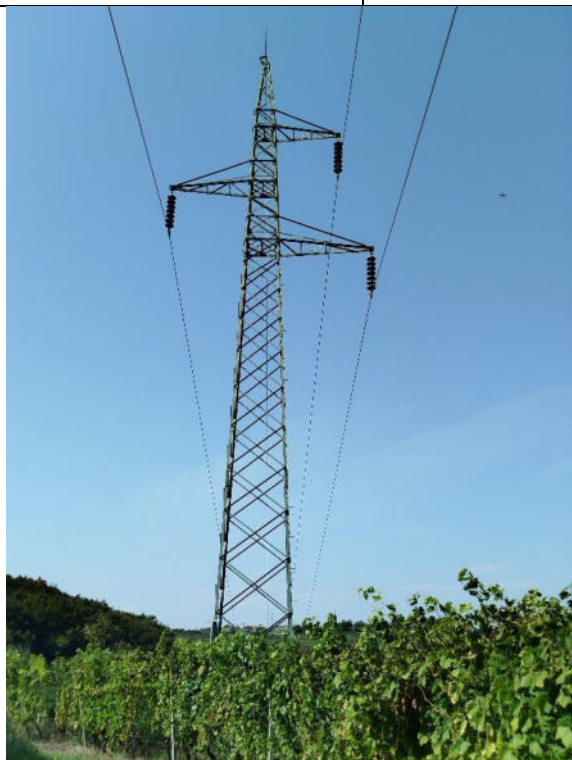
**SM 72 NC6/15,40**

Poškodb in pomanjkljivosti nismo ugotovili.
