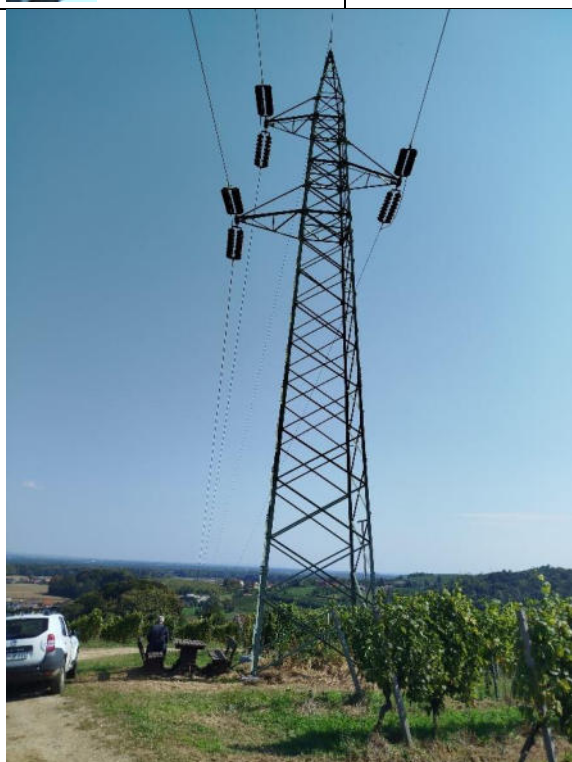
**SM 73 ZK400/160°/14,00**

Poškodb in pomanjkljivosti nismo ugotovili.

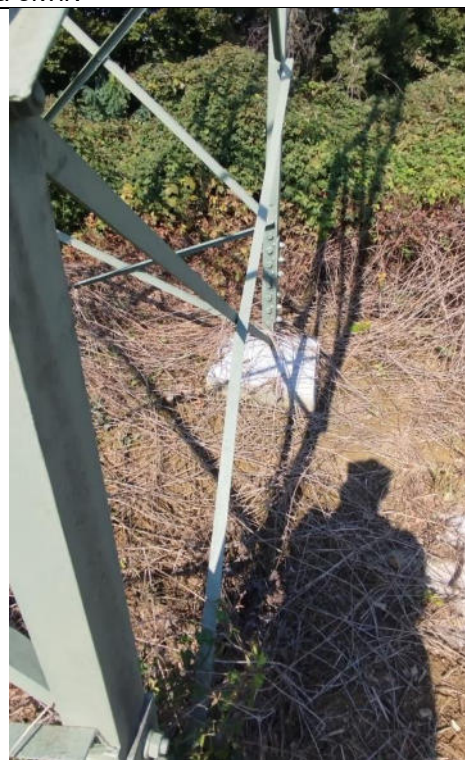
**SM 74 NC6/15,40**

Skrivljeni spodnji diagonali poz 32 in 33 med V2 in V3 (L35/4, l=2620mm; 3M12/40, 2M12/35).

Spodnja konzola je bila menjana, vendar ni pravilno izveden spoj spodnjih pasnic na okvir.

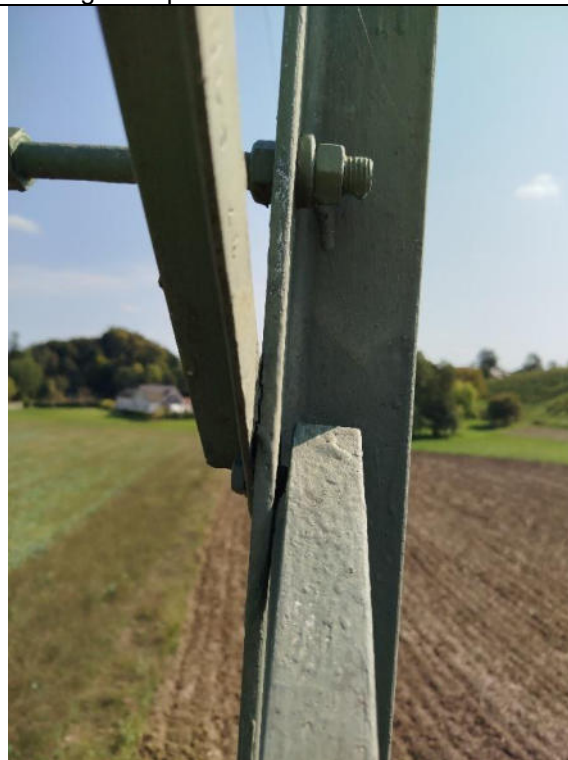
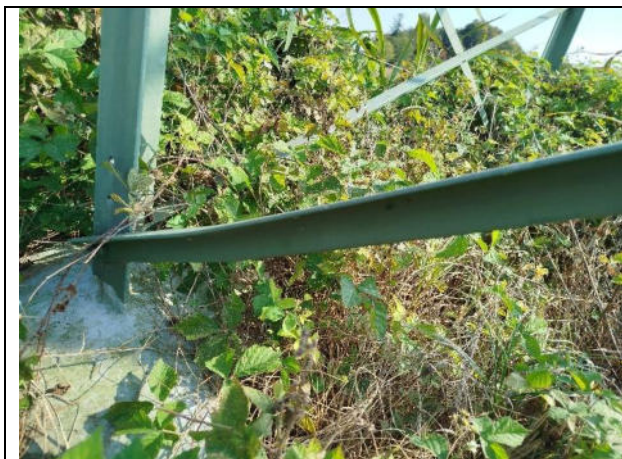
**SM 75 NC6/24,50**

Skrivljena spodnja zunanja diagonala med V1 in V4 poz 252 (L40/4 l=3340, 3M12/40).

Slabo privit vijak na diagonali poz.24 na V2.

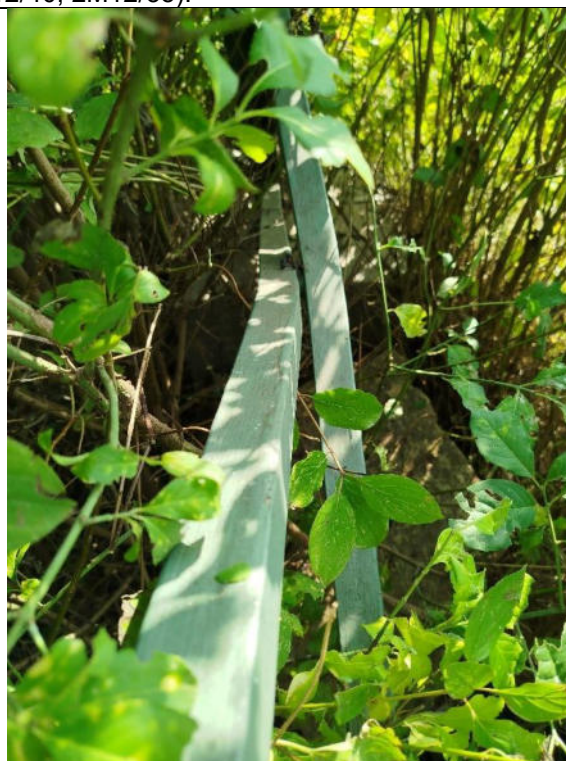
**SM 76 NC6/15,40**

Skrivljen spodnji bočni križ poz 284 in 285 med V3 in V4 (2xL35/4, l=1905mm, 3M12/40, 2M12/35).

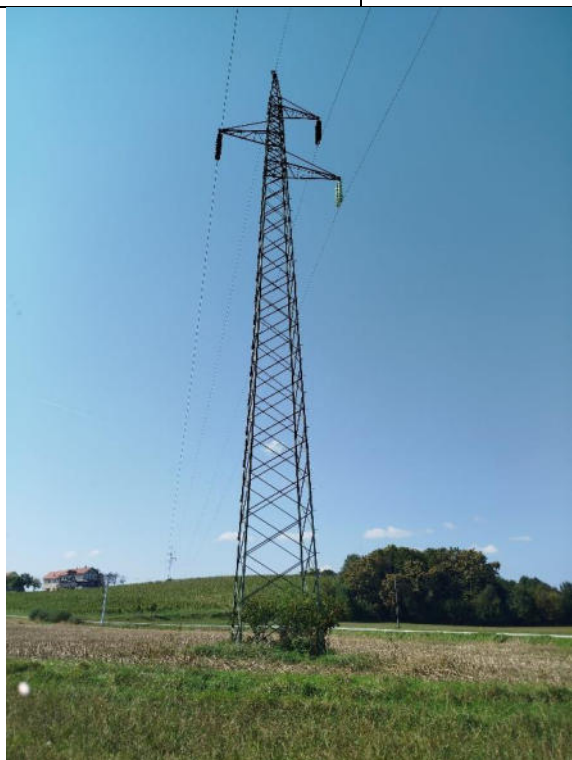
**SM 77 NC6/22,90**

Poškodba in pomanjkljivosti nismo ugotovili.

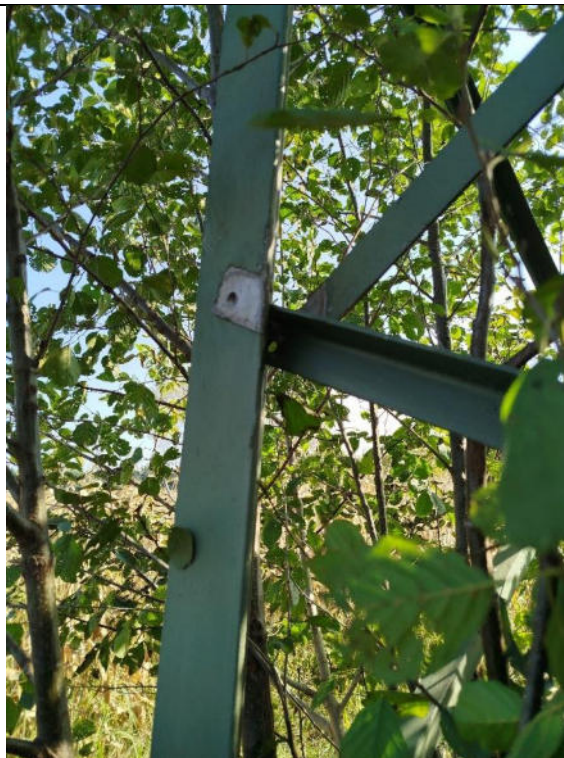
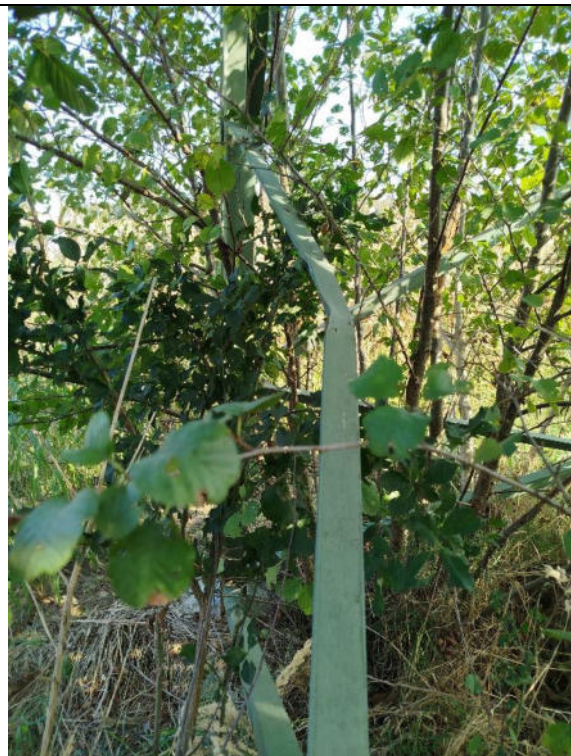
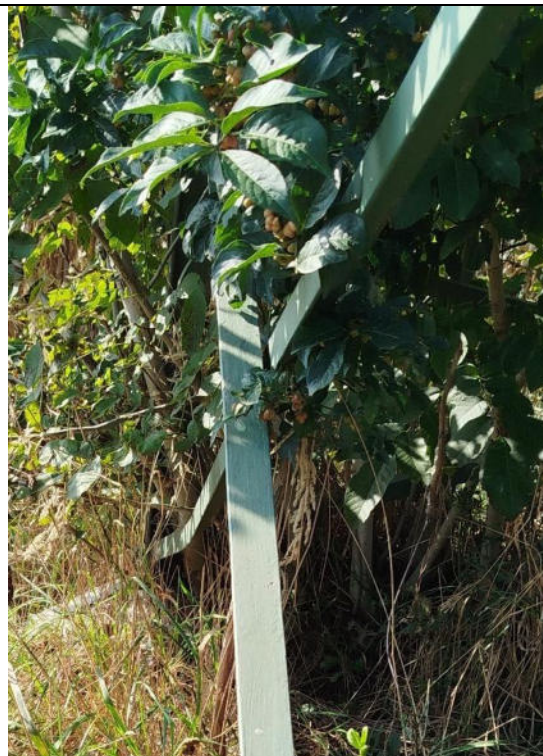
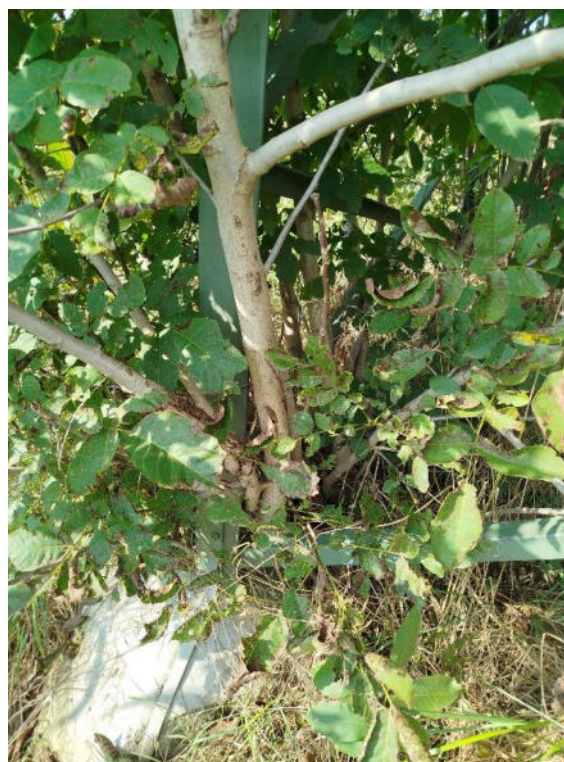
**SM 78 ZK400/160°/15,70**

Skrivljena oba spodnja čelna križa, na V1 manjka vijak med diagonalama (4xL 50/6, l=3700 mm, vijaki 10 M 12/45.

Vraščena drevesa med elementi

Križanje DV s cesto!

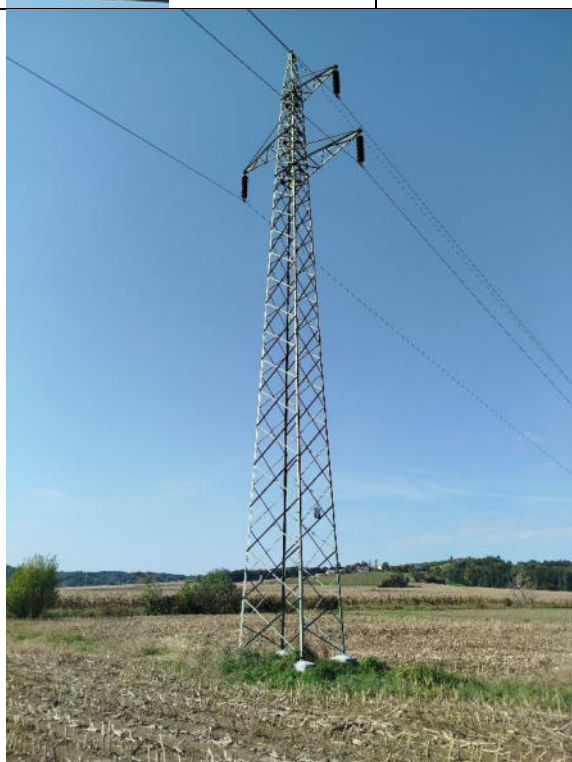
**SM 79 NC6/18,25**

Poškodb in pomanjkljivosti nismo ugotovili.

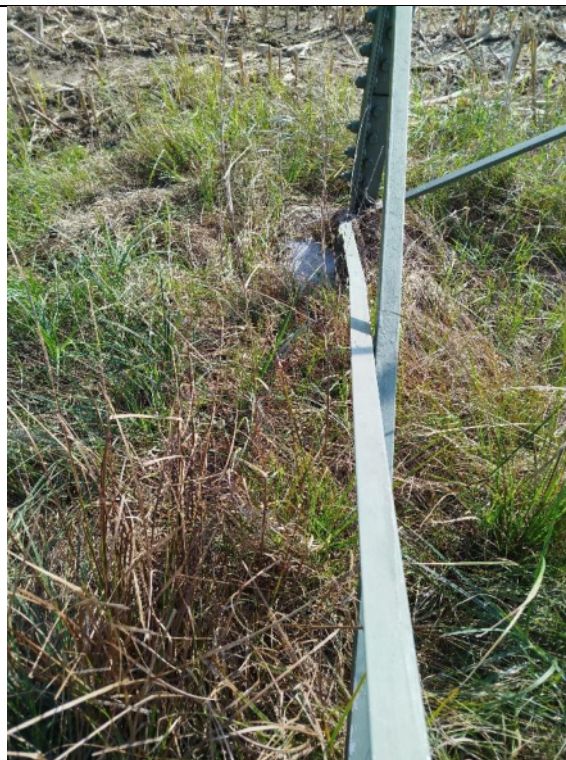
**SM 80 NC6/21,30**

Skrivljena zunanja bočna diagonala poz.98 med V1 in V2 poz 98 (L35/4, l=2245mm; 3M12/40, 2m12/35).

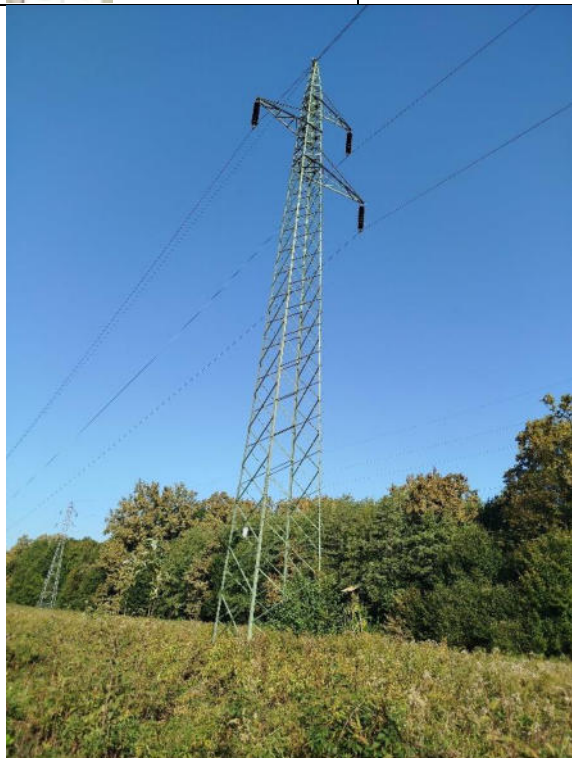
**SM 81 NC6/21,30**

Poškodb in pomanjkljivosti nismo ugotovili.

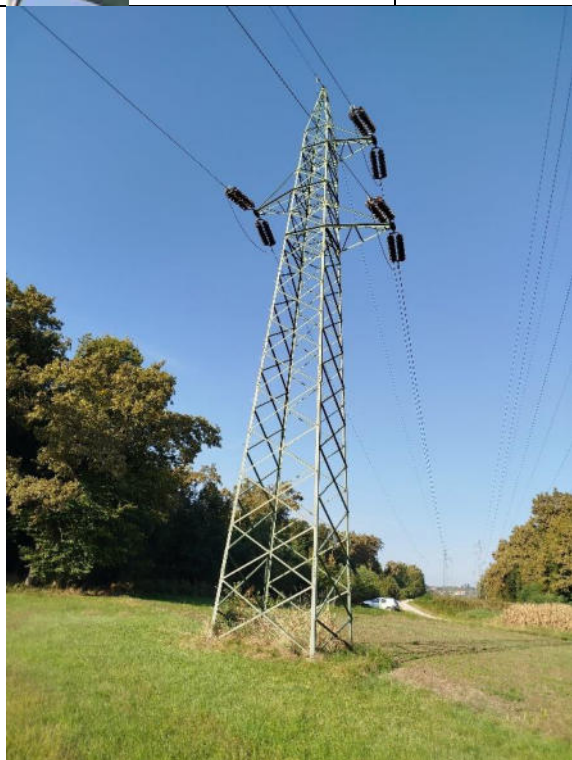
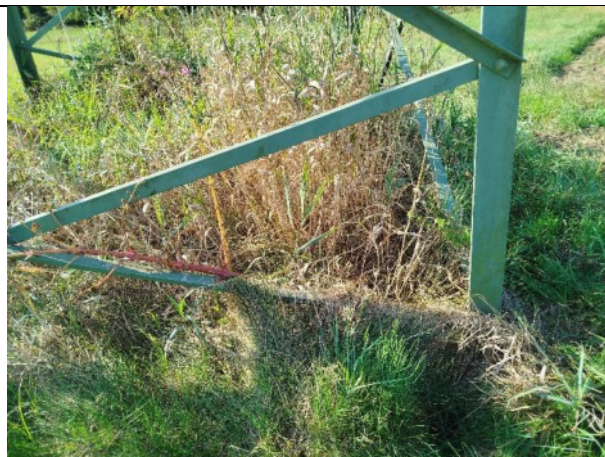
**SM 82 ZK400/160°/14,00**

Poškodb in pomanjkljivosti nismo ugotovili.

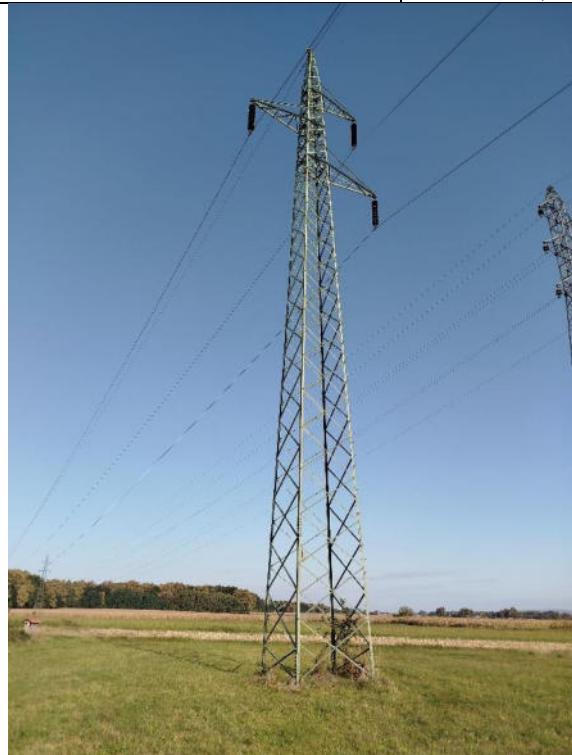
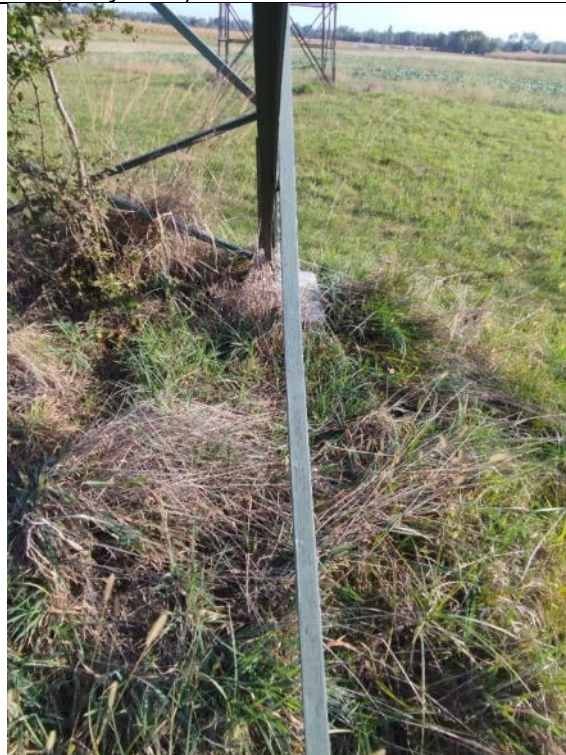
**SM 83 NC6/19,75**

Ukrivljeni spodnji diagonalni poz. 10 in 11 med V2 in V3 (L35/4, l=2965mm; 3M12/40, 2m, 12/35).

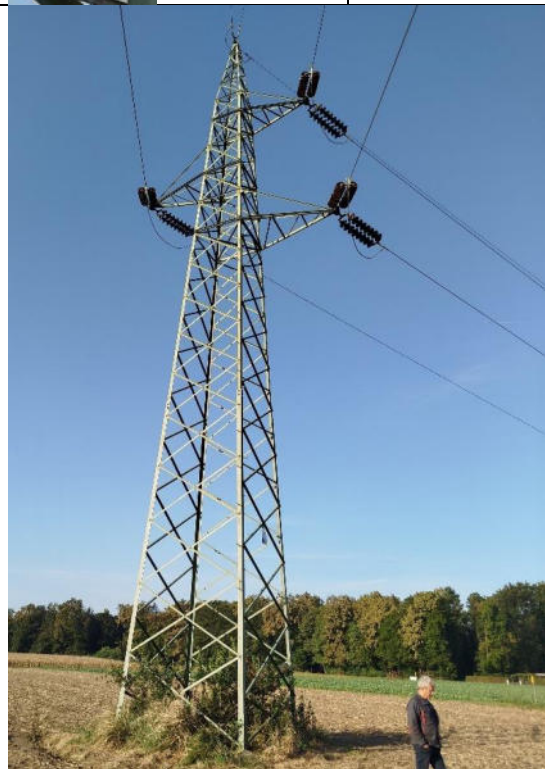
**SM 84 ZK450/120°/14,69**

Poškodb in pomanjkljivosti nismo ugotovili.
